Fortsatt fönsterrenovering

Österängs ångsåg

Varan 2:29

### Antikvarisk rapport

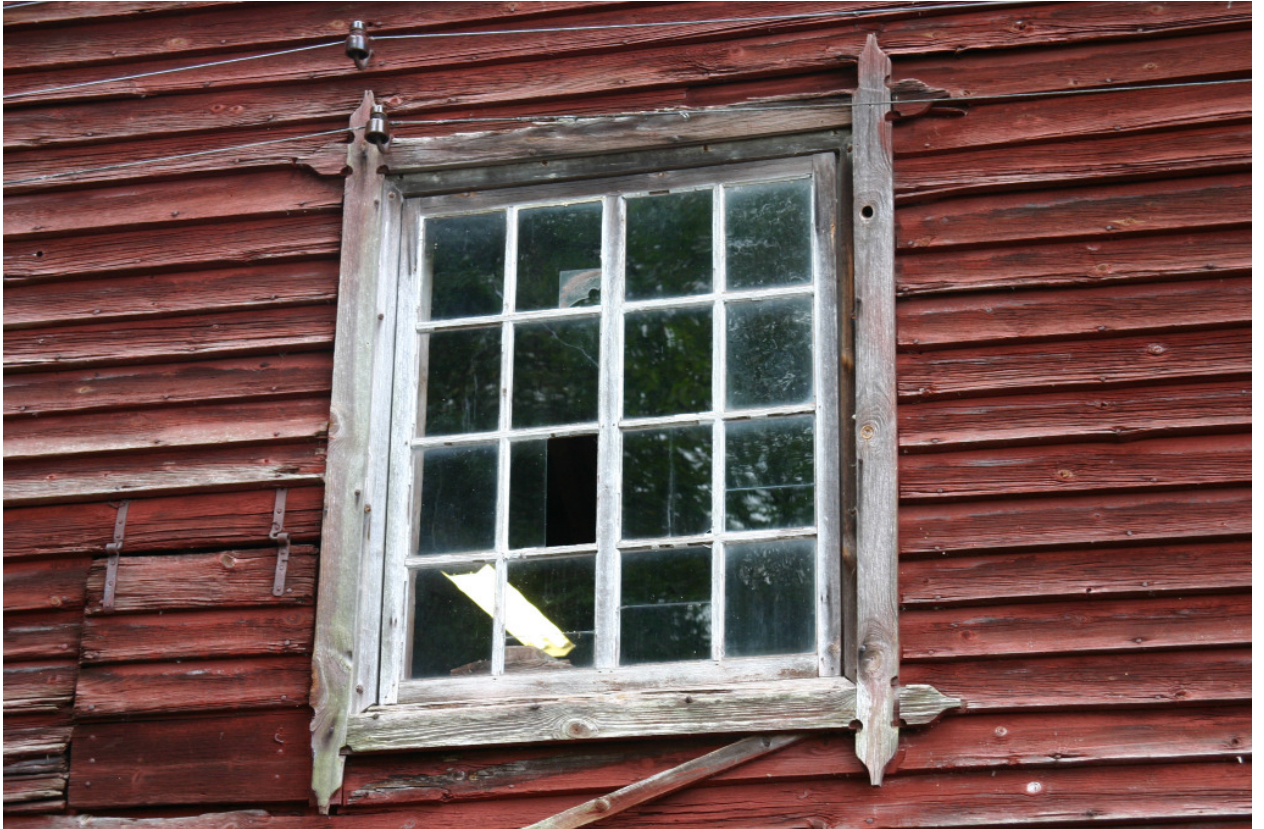
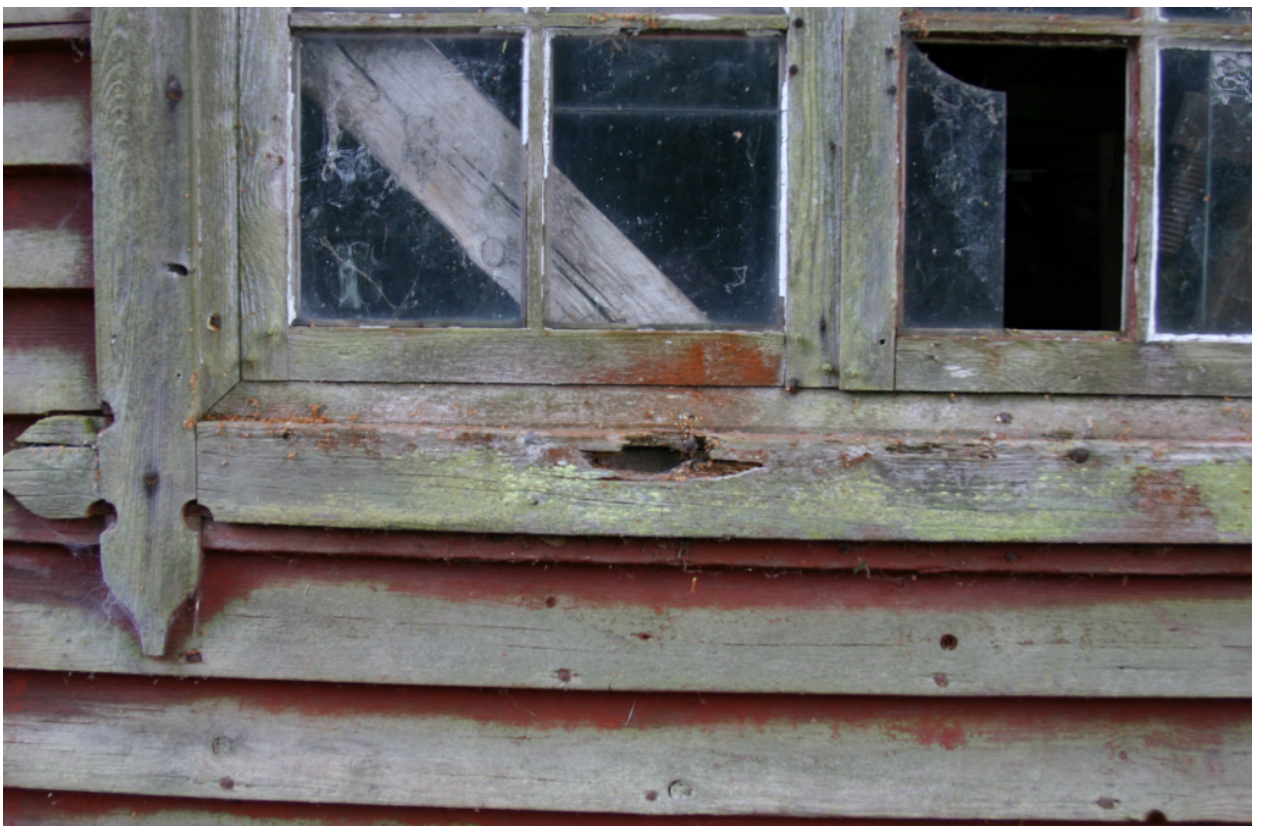
*Skador på fönsterbågarna åtgärdades genom iskarvning av nytt virke där så erfordrades, byte av vissa rutor, omkittning, oljning och utvändig målning. Insidan av bågarna retuscharmålades förutom nytt trä som målades.*

*Fönsterfoder och smygbitar (underlag för fodren) kommer att åtgärdas senare.*

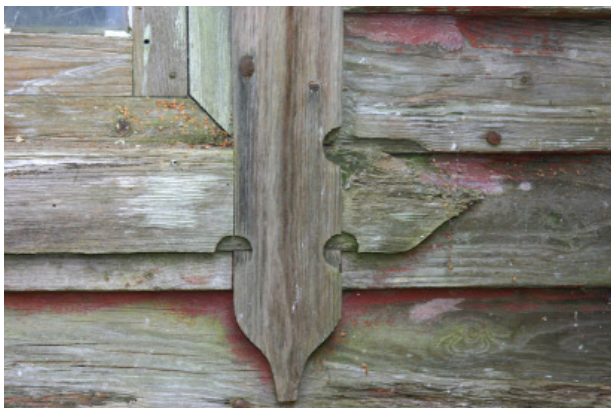
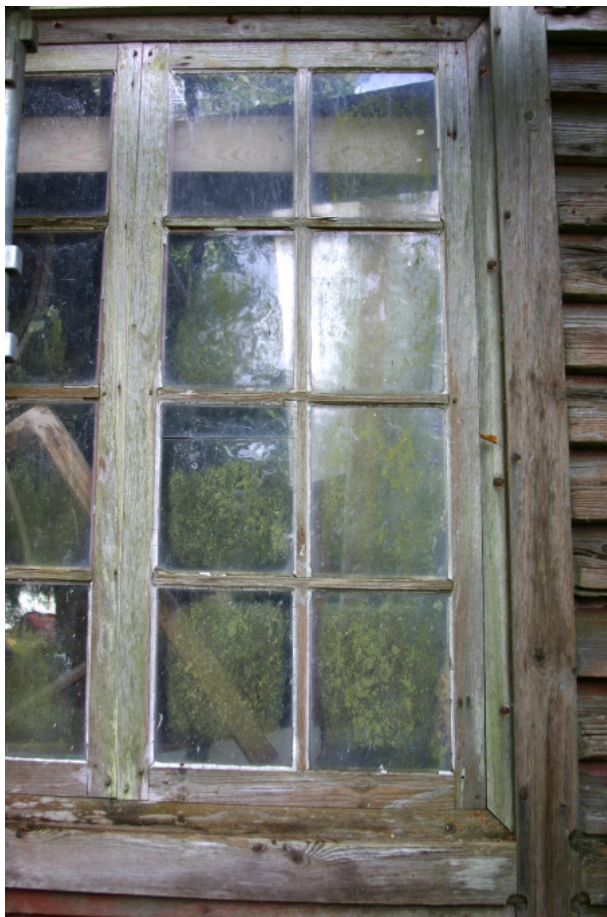
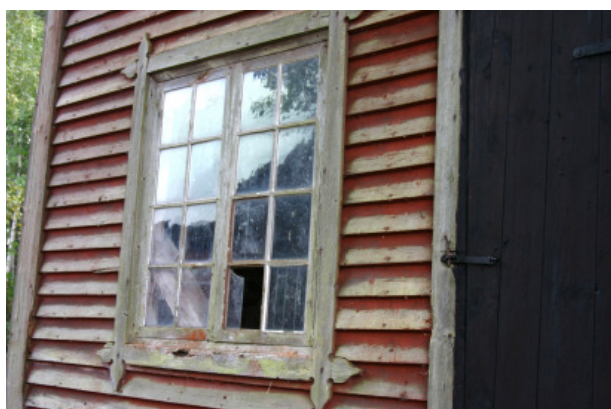
*Några av de fönster som kom att renoveras. De plockades ned och togs till K-Märkets verkstad i Hjo under vecka 38. Fönsteröppningarna, täcktes, under tiden de renoverades, med masonit eller plast.*

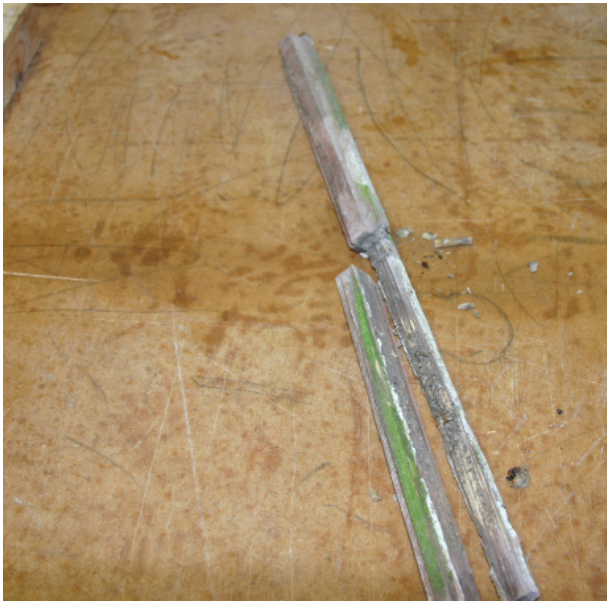
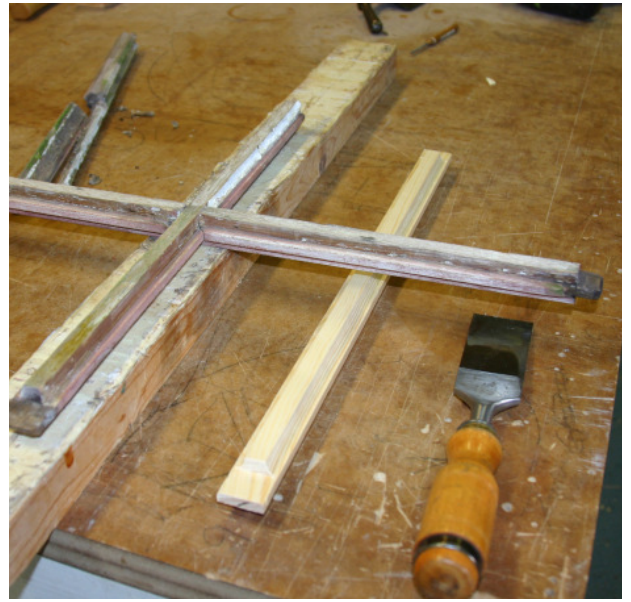
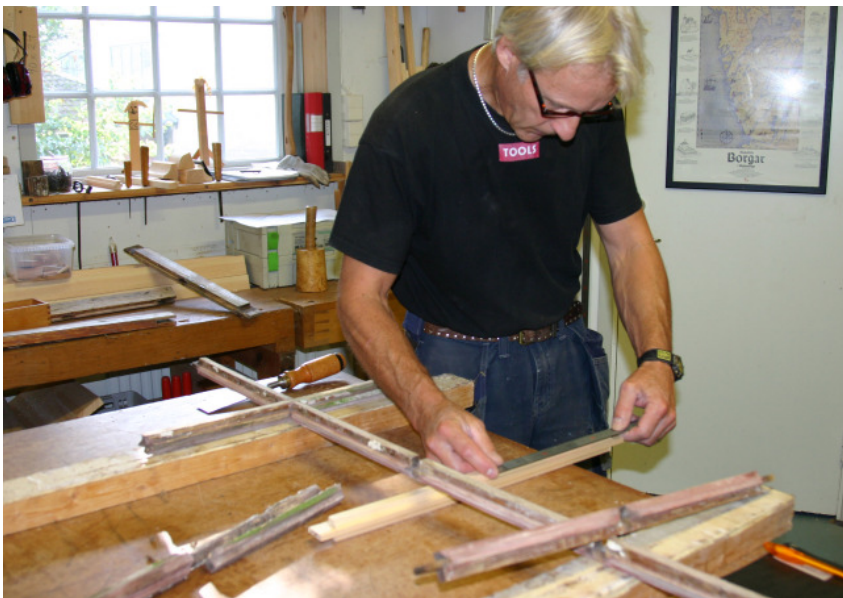
*En spröjs har frästs fram likt det ursprungliga. Därefter mättas uttaget i mitten in, och i 90 graders vinkel sågas spår, mellan vilka träet tas bort med hjälp av ett stämjärn. Till sist sågades det 45 gradiga vinklar där så behövdes för att få en perfekt hopfogning med den lodräta spröjsen.*

*Fred Lagnemar, K-Märkt Byggnads-  
vård, mäter och sågar.*

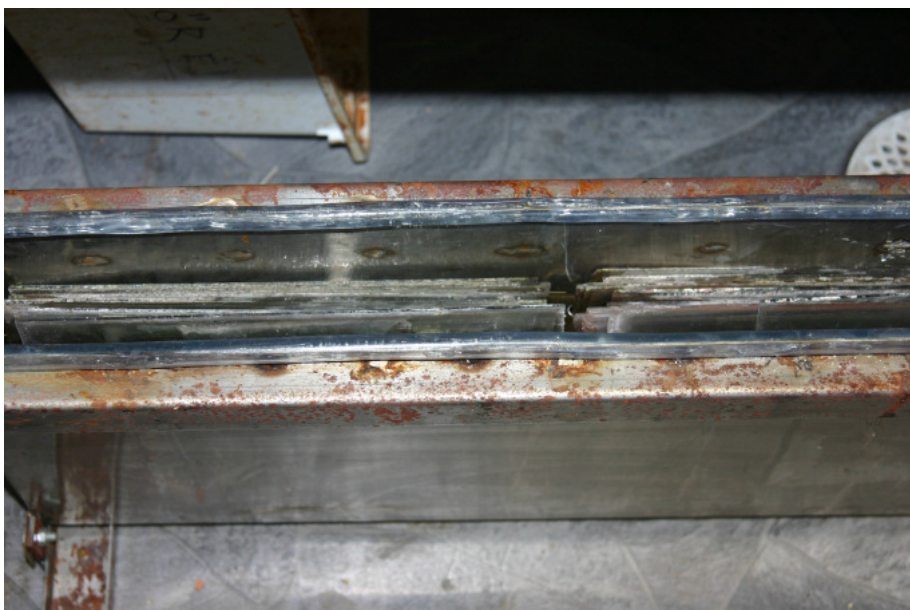
*De glas som återanvändes rengjordes från kitt- och färgrester i ett bad bestående av kaustiksoda och vatten. Glasen står här i en behållare med lösningen.*

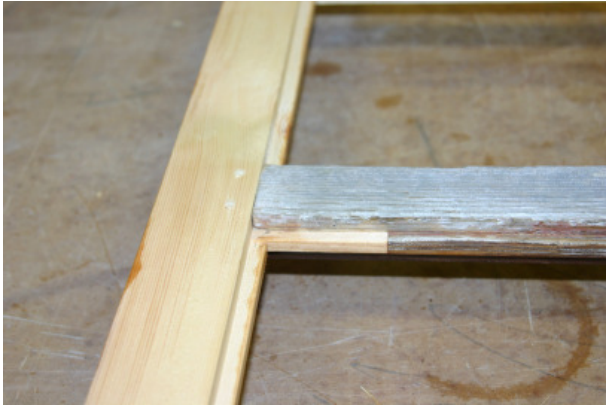
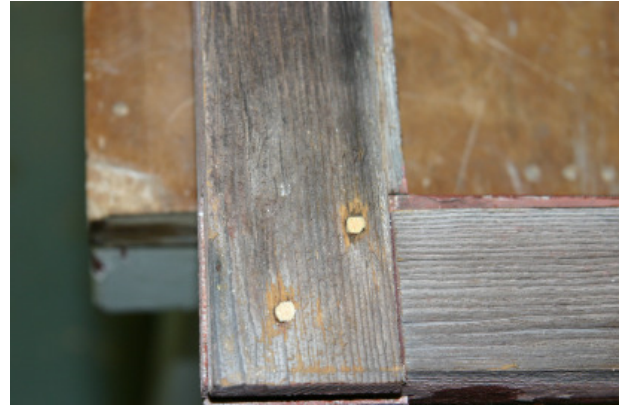
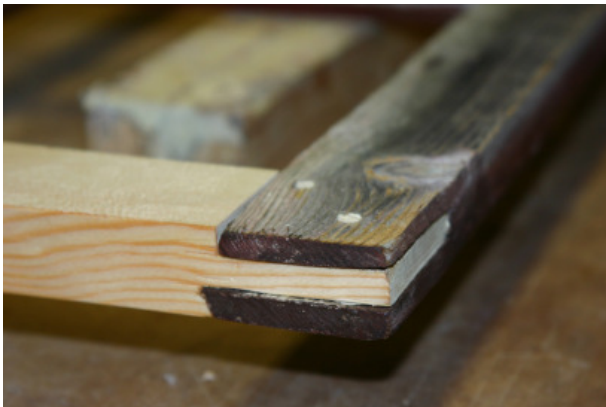
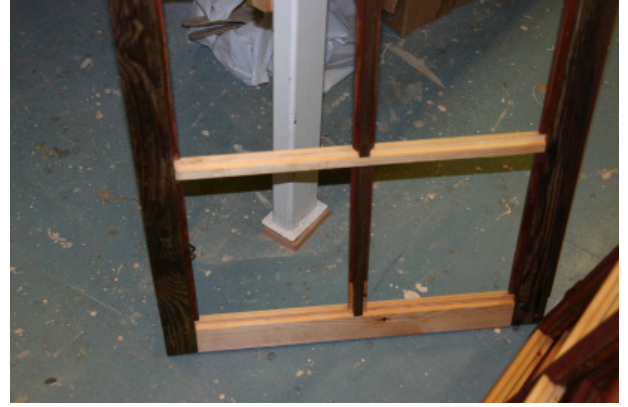
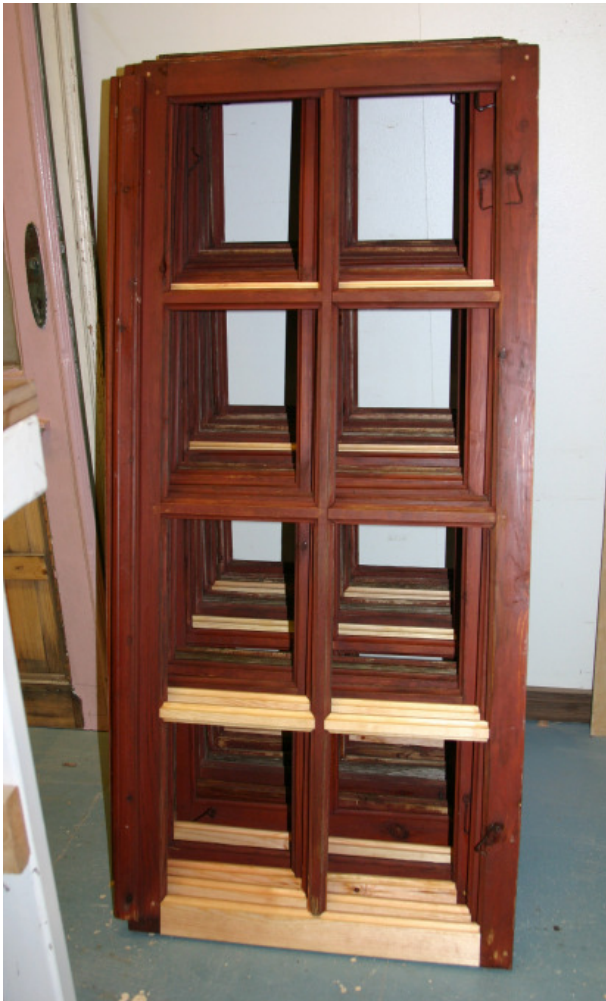
*Ovan till vänster: en ny tapp är ihoppluggad med ett nytt understycke.*

*Nya pluggar i hörnen. På vissa ställen var det bara nya plugg som krävdes.*

*Till vänster står de 12 enkelbågarna klara för att glisas innan de målas.*

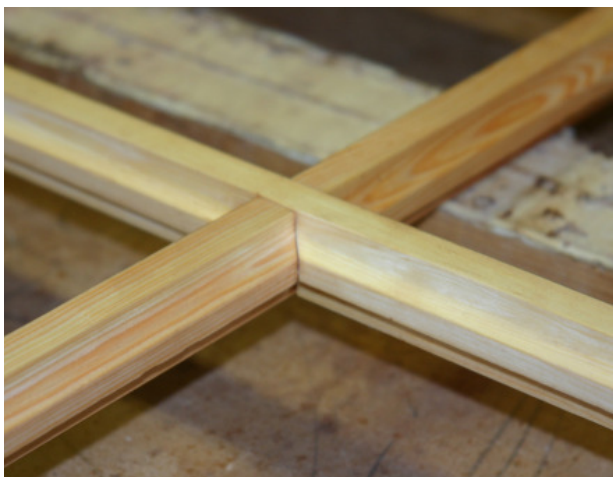
*Den dubbla bågen klar för att glasas. Handblåst glas användes i de fall där nytt glas behövdes. Bågens nya delar - ett understycke, ett sidsostycke, en lodrät spröjs, två vågräta spröjs och en tapp till ytterligare en spröjs.*

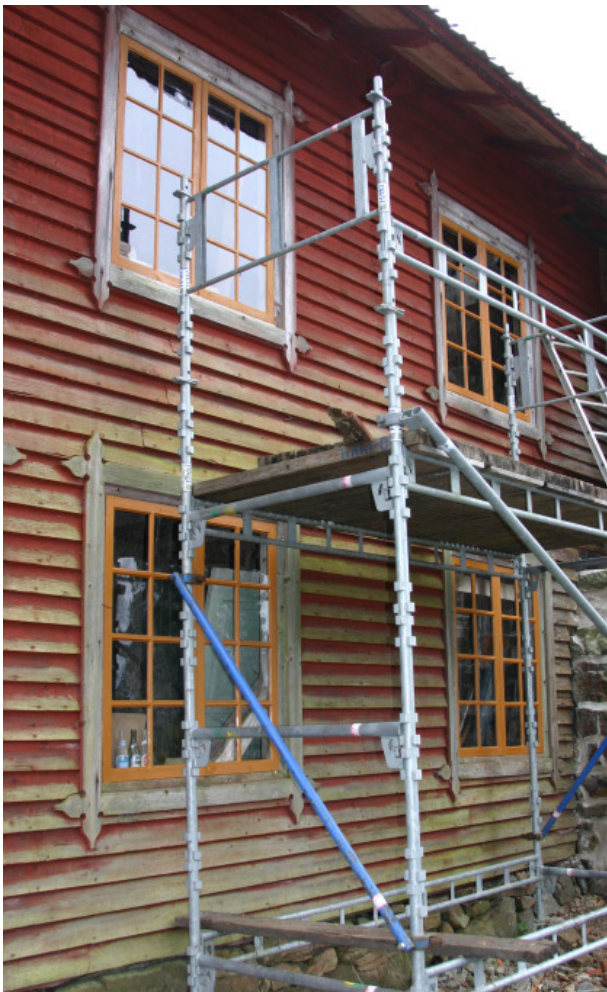
*Bågarna har målats och hänger på tork. Utsidorna har en ockragul kulör (NCS 4050-Y30R). Insidorna har främst retuscherats men de nya delarna - understycken, sidostycken och spröjs - har målats helt.*

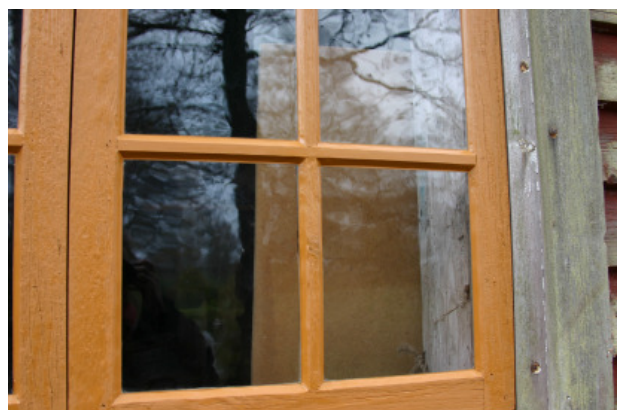
*Bågarna har monterats tillbaka i ångsågens fasad. Den mindre bilden ovan visar en av bågarna med en ny spröjs.*

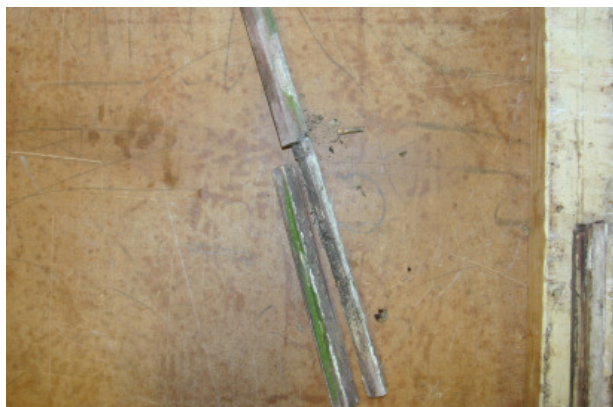
*Spröjs och understycke som byts ut till motsvarande i ny tätvuxen furu.*

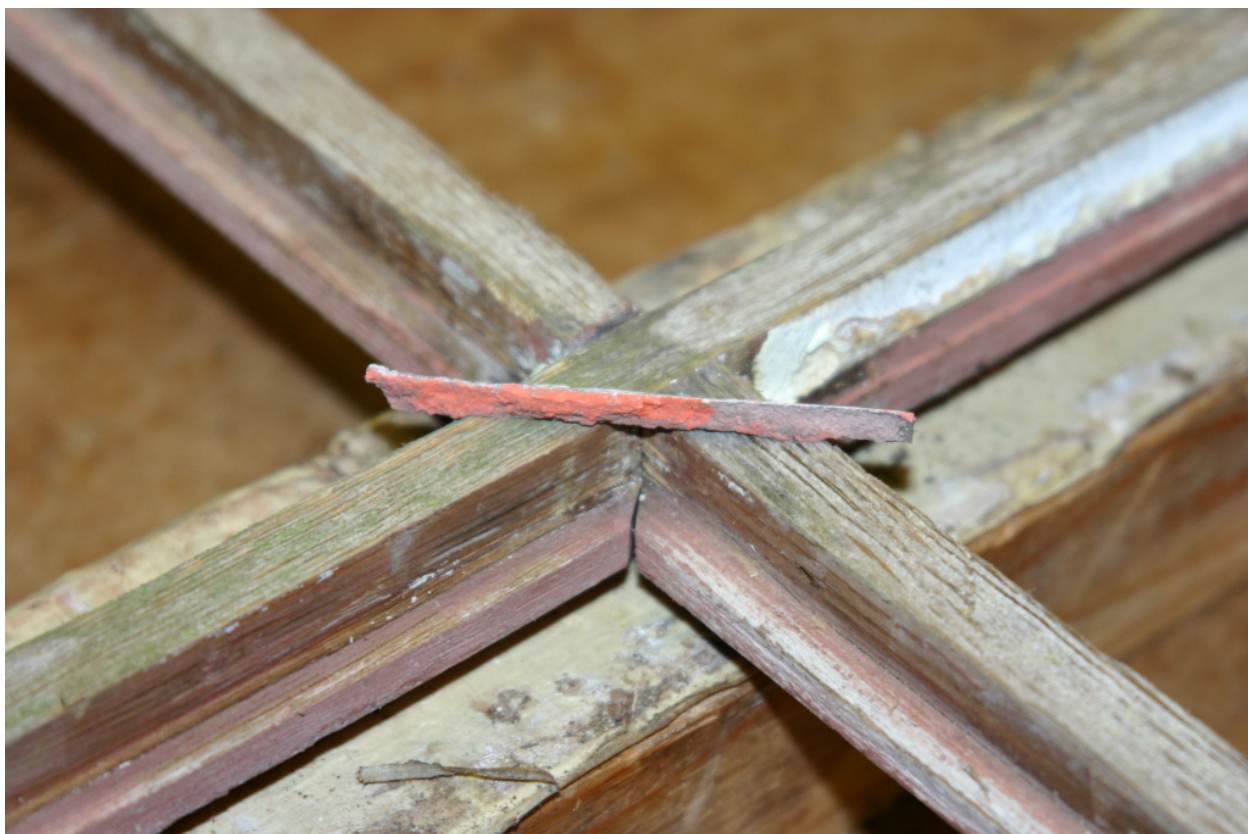
*En del av kittet som togs bort var skarpt orange som bilden ovan visar. Nyansen är lik den som blymönja har vilket kan tyda på att man blandat i en liten mängd mönja i kittet. Det undersöktes dock inte.*

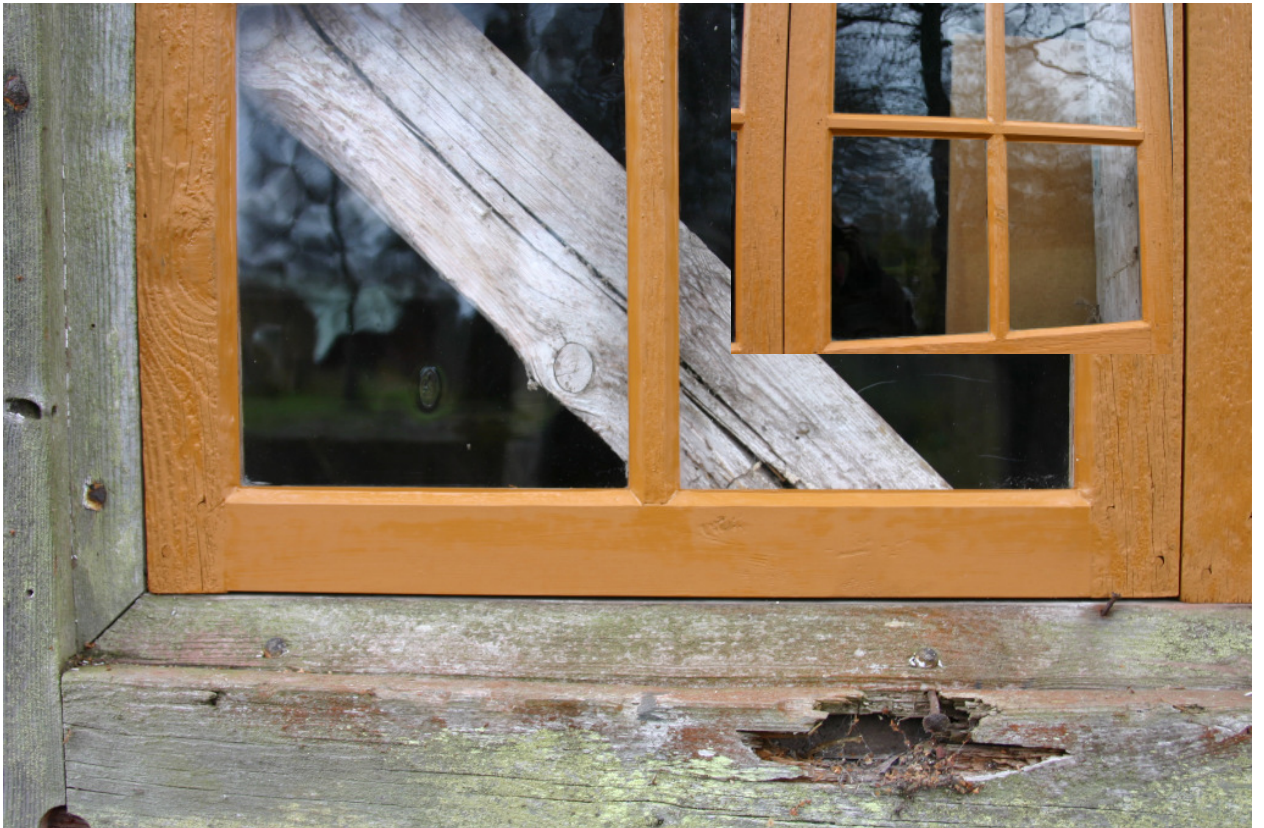
*Tre detaljer av fönsterbågarna. Överst ses en båge med ett nytt understycke och den mindre infällda bilden visar en ny vågrät spröjs. Nedan visas att vissa rutor som återfick de "gamla" skarvarna, en vågrät- och en lodrät skarv.*

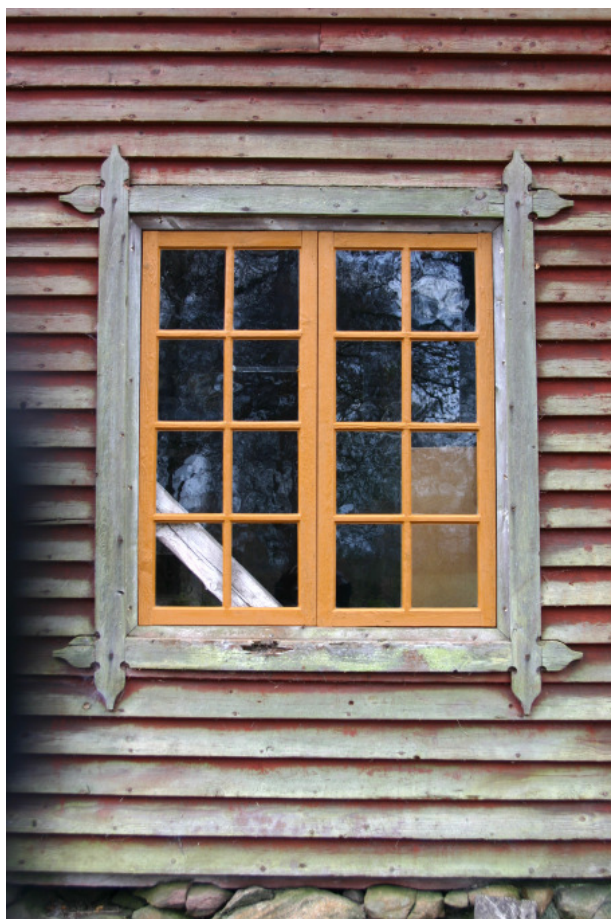
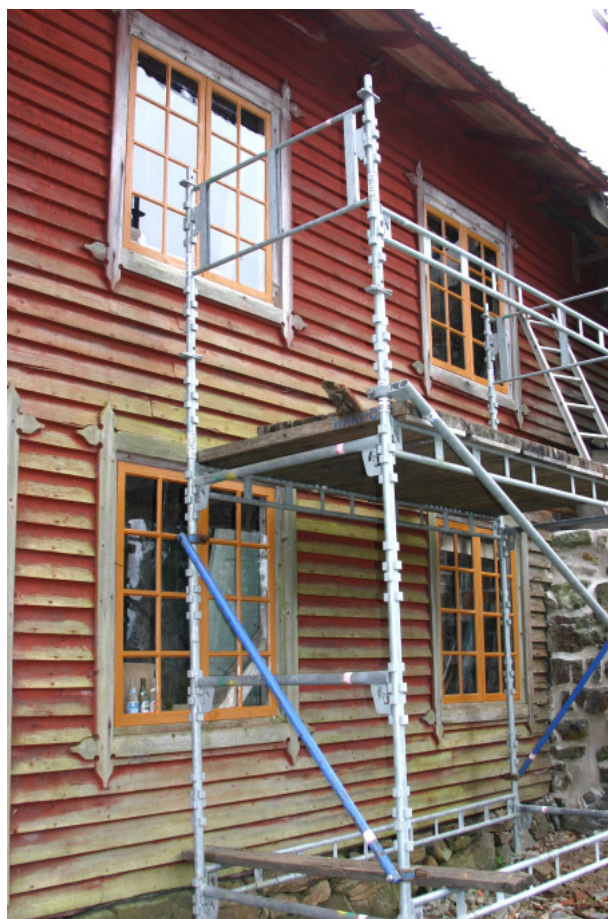
*De renoverade bågarna är på plats men arbete kvarstår med fönsterfodren och snyggrädet som bågarna är fästa i (karmar saknas).*

De sju fönstrens foder och smygbitar återstår att åtgärda.

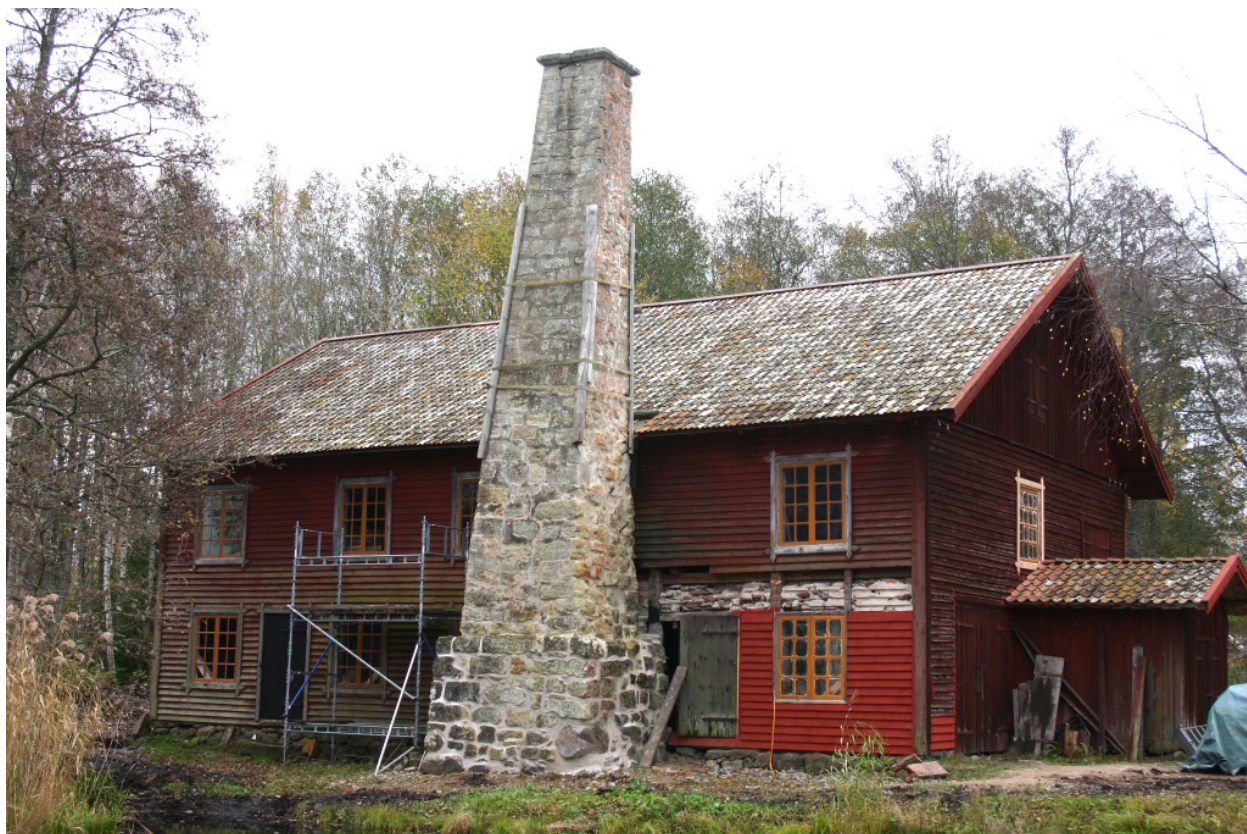
*De sex fönstrens bågar, till vänster om skorstenen, är åter på plats efter renovering och målning. Den borte gavelns dubbelbåge renoverades också. Bågen är lik den som sitter i den västra gaveln och som syns på fotot.*
