# Fortsatt skorstensrenovering

Österängs ångsåg

Forsviks Bruk, uppdragsverksamheten 2012:5

### Antikvarisk rapport och slutbesiktning

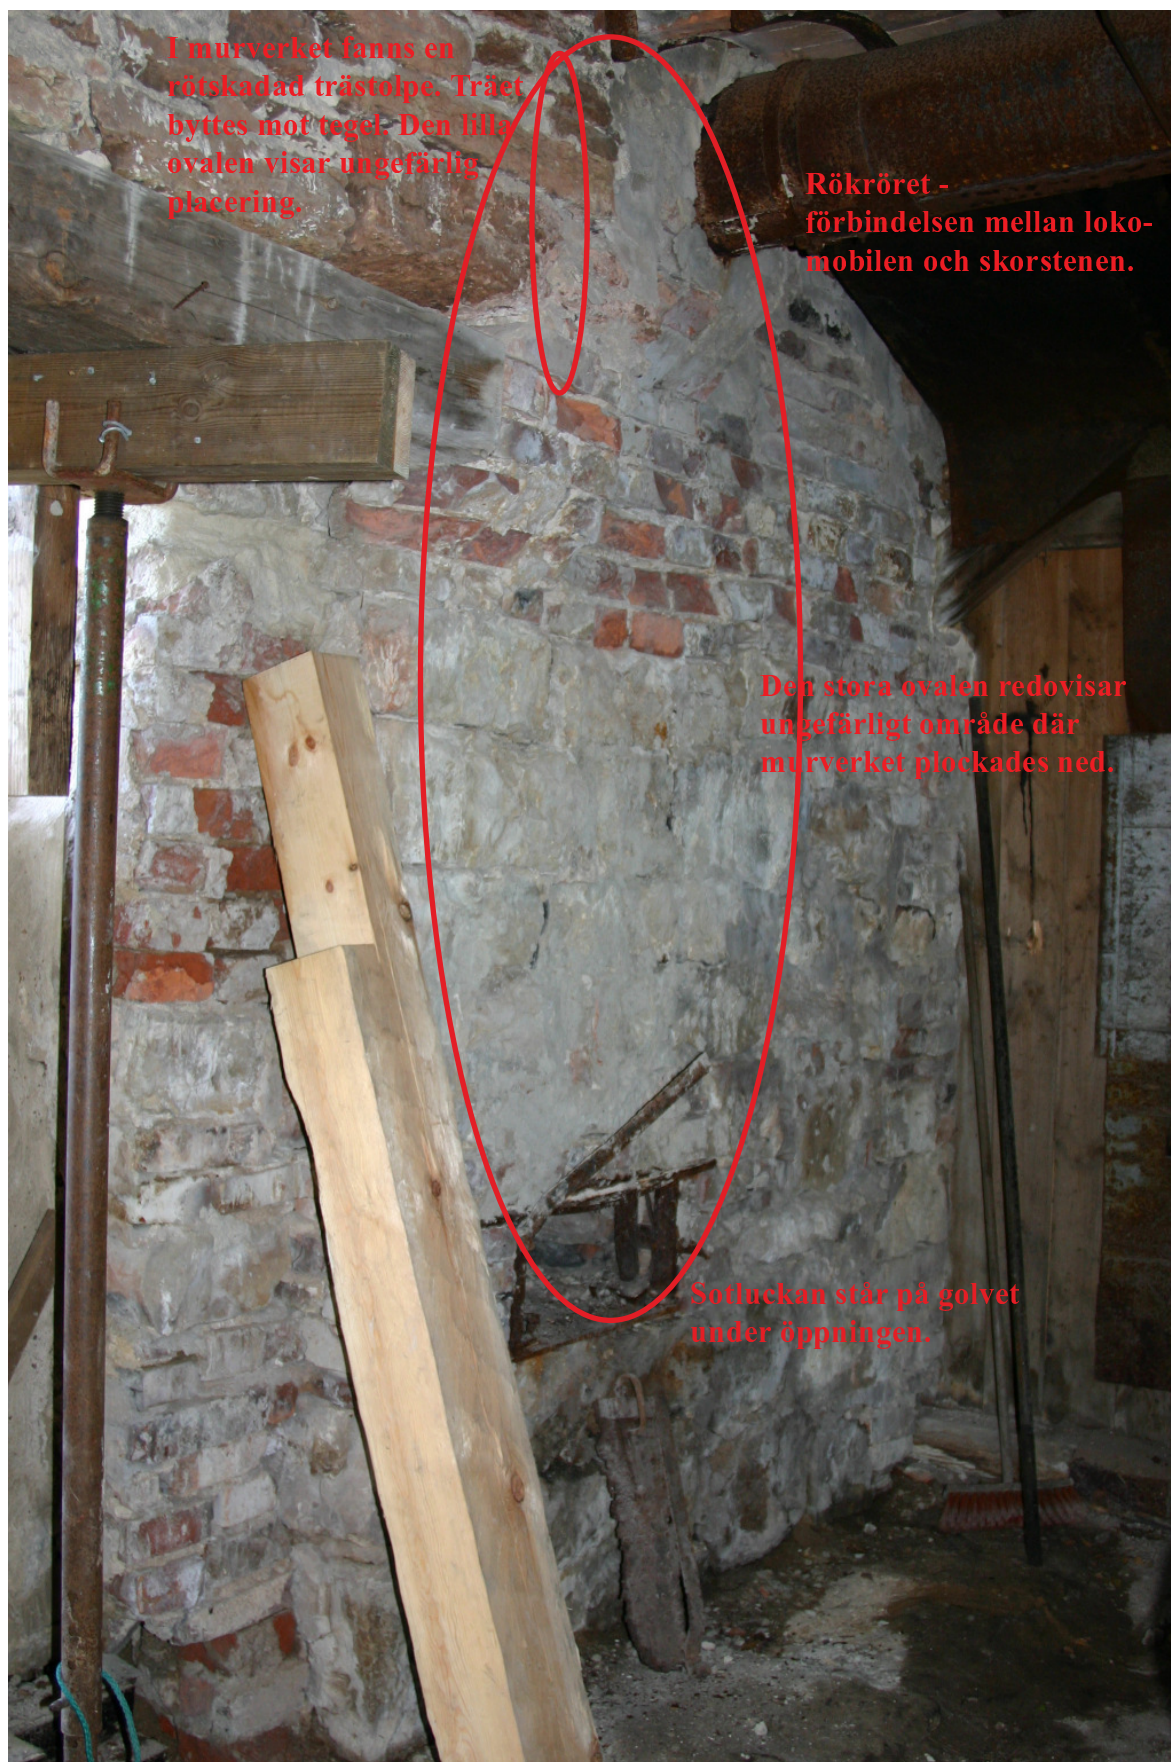
I murverket fanns en  
rötskadad trästolpe. Träet  
byttes mot tegel. Den lilla  
ovalen visar ungefärlig  
placering.

Rökröret -  
förbindelsen mellan loko-  
mobilen och skorstenen.

Den stora ovalen redovisar  
ungefärligt område där  
murverket plockades ned.

Sotluckan står på golvet  
under öppningen.

*Röda markeringar visar områden som beskrivs på följande sidor. Den större ovalen det område som kom att öppnas för att kunna laga och förstärka skorstenens inre. Den mindre ovalen visar var en rötskadad stolpe, finns på fotografi längre fram i dokumentationen, återfanns bakom murverket.*

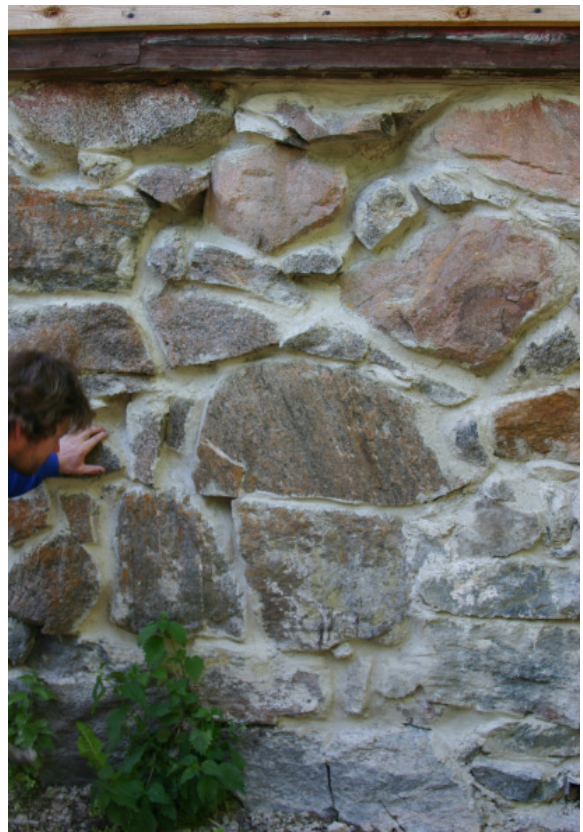
*En del av byggnadens höga stensockel. Arbetet kom att infatta både färdigställande av tidigare påbörjade ytor, lagning av sprickor som uppstått under vintern samt nya områden.*

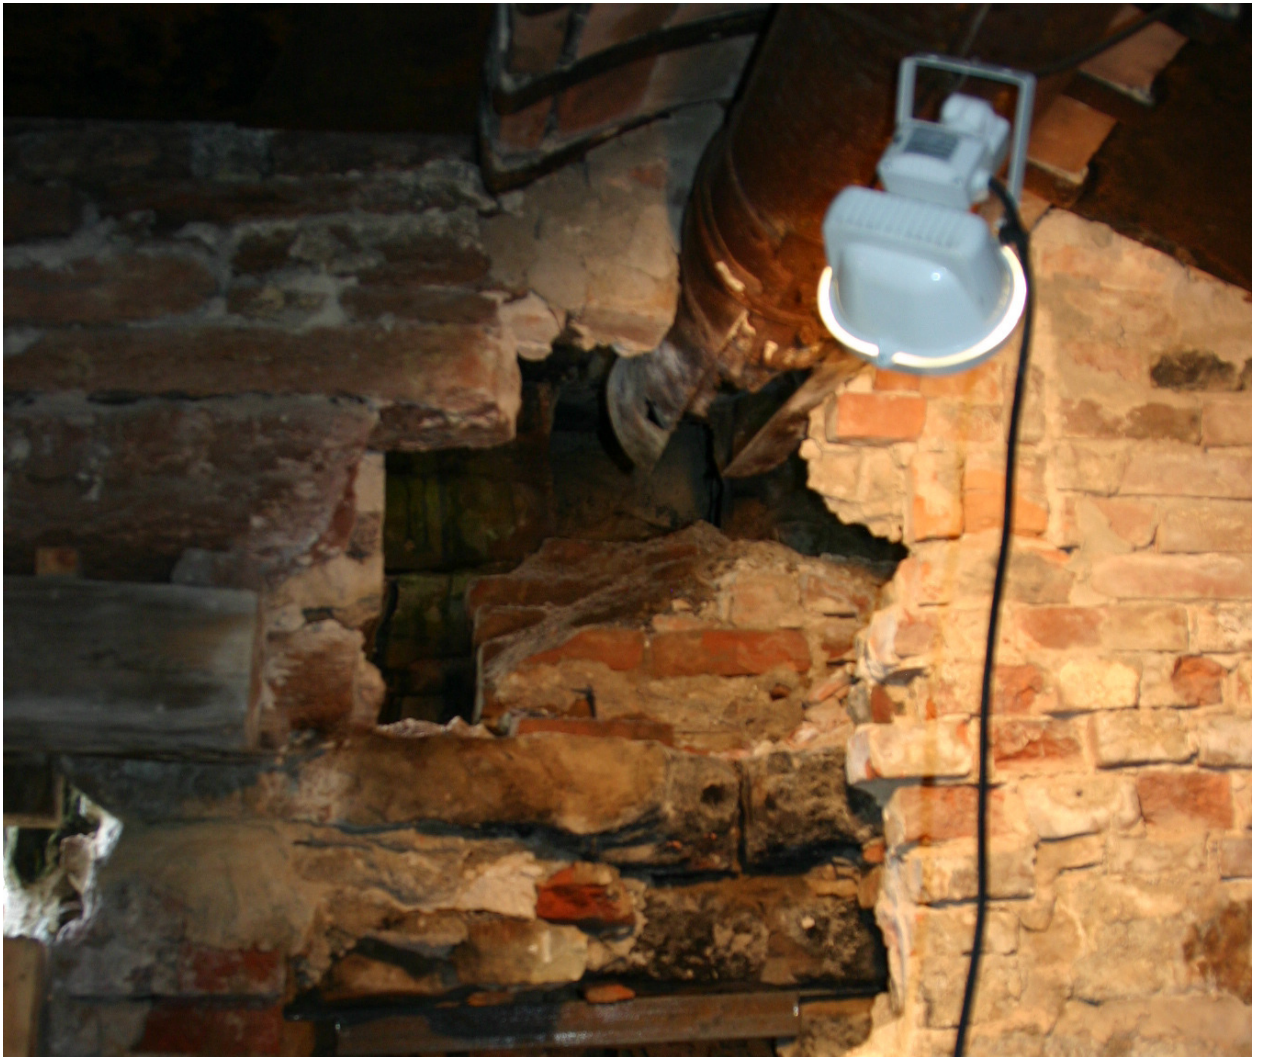
*Stora bilden ovan: Rökröret, bakom lampan på bilden, var monterat i taket och förband lokomobilen, som en gång drev maskinerna, och löpte genom ytterväggen till skorstenen. Mellan fasaden och skorstenen täcktes röret av tegel. Tegeldelen är här delvis nedplockad och ett hål kan anas i skorstenen. Rökröret togs ned och ett foderrör av cortenstål murades in i väggen. Se bilder längre fram i dokumentationen.*

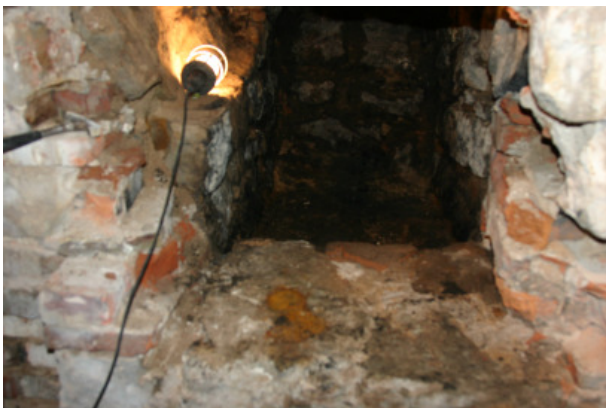
*Ovan till vänster: Botten, inna för den egentliga sotluckan.*

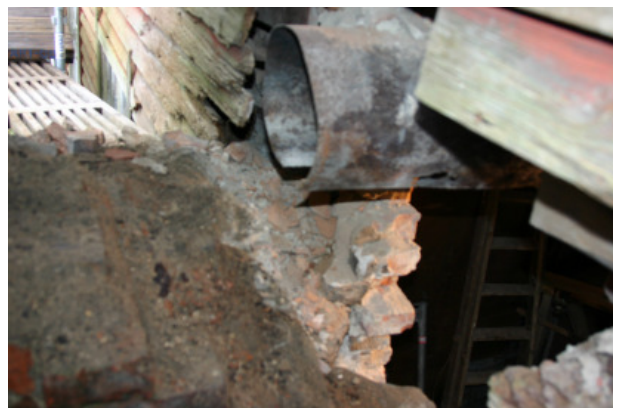
*Ovan till höger: Rökröret och ytterfasaden. Den del av rökröret som varit inmurad var i ganska dåligt skick och byttes till ett foderrör i cortenstål. Skorstenen precis till vänster utanför bild.*

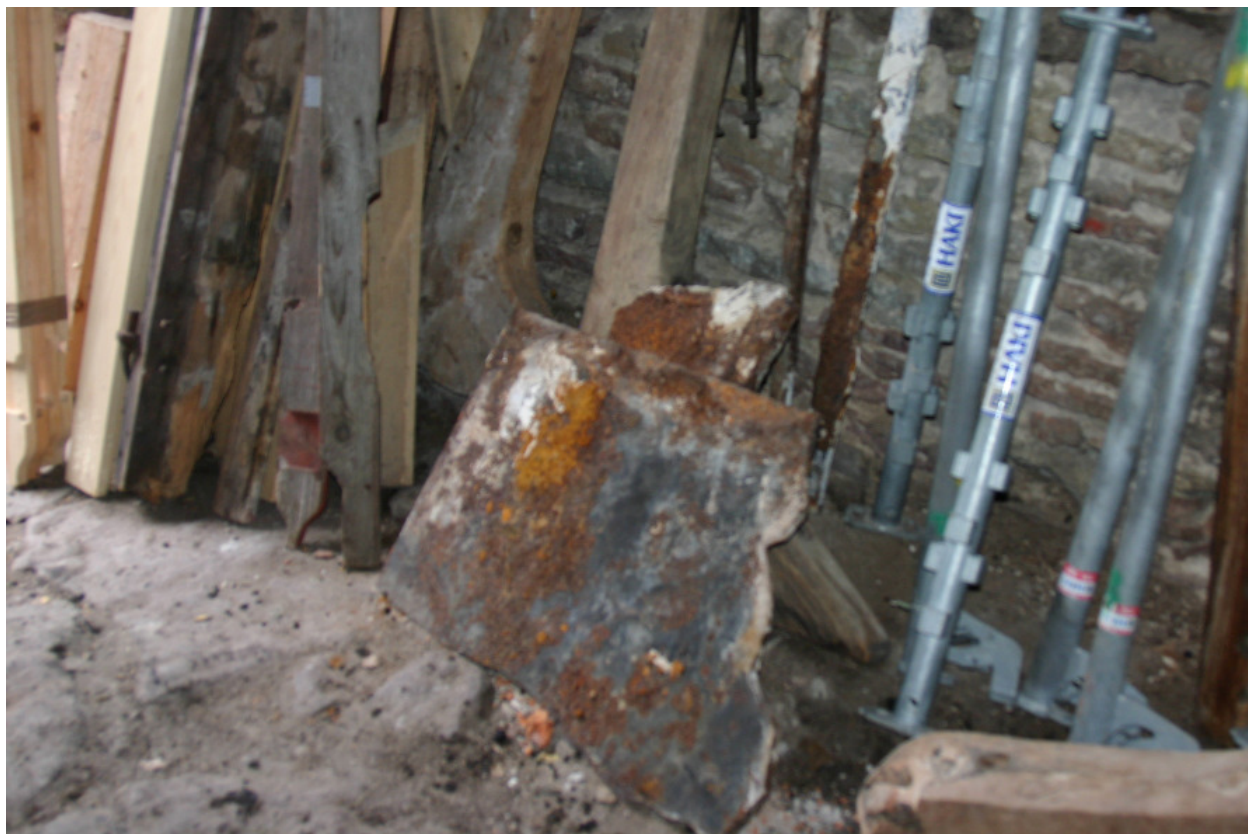
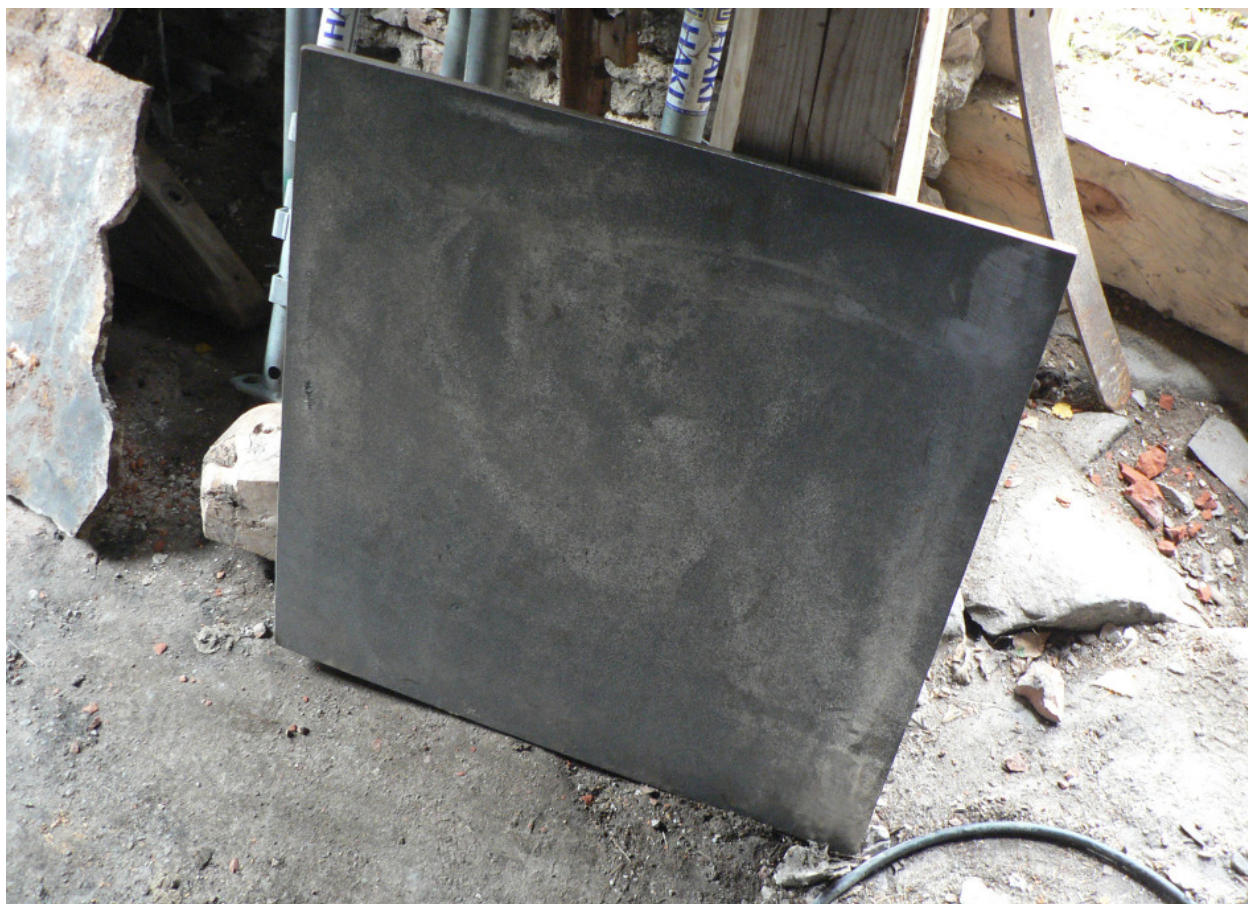
Den smidda sotluckan och dess omfattning var kraftigt rostangripna och två plåtar om ca 0,6 x 0,8 meter var skadade. Arbeten för en smed och ett gjuteri.

*Två gjutjärnsplåtar innanför sotluckan - en i "tak" och en på "golvet" - byttes ut. En gammal plåt ses på bilden ovan och en av de nya ses nedan. Lyrestads Gjuteri AB, göt de omkring 0,6 x 0,8 m stora plåtarna. Foto nedan av Erik Bergholtz.*

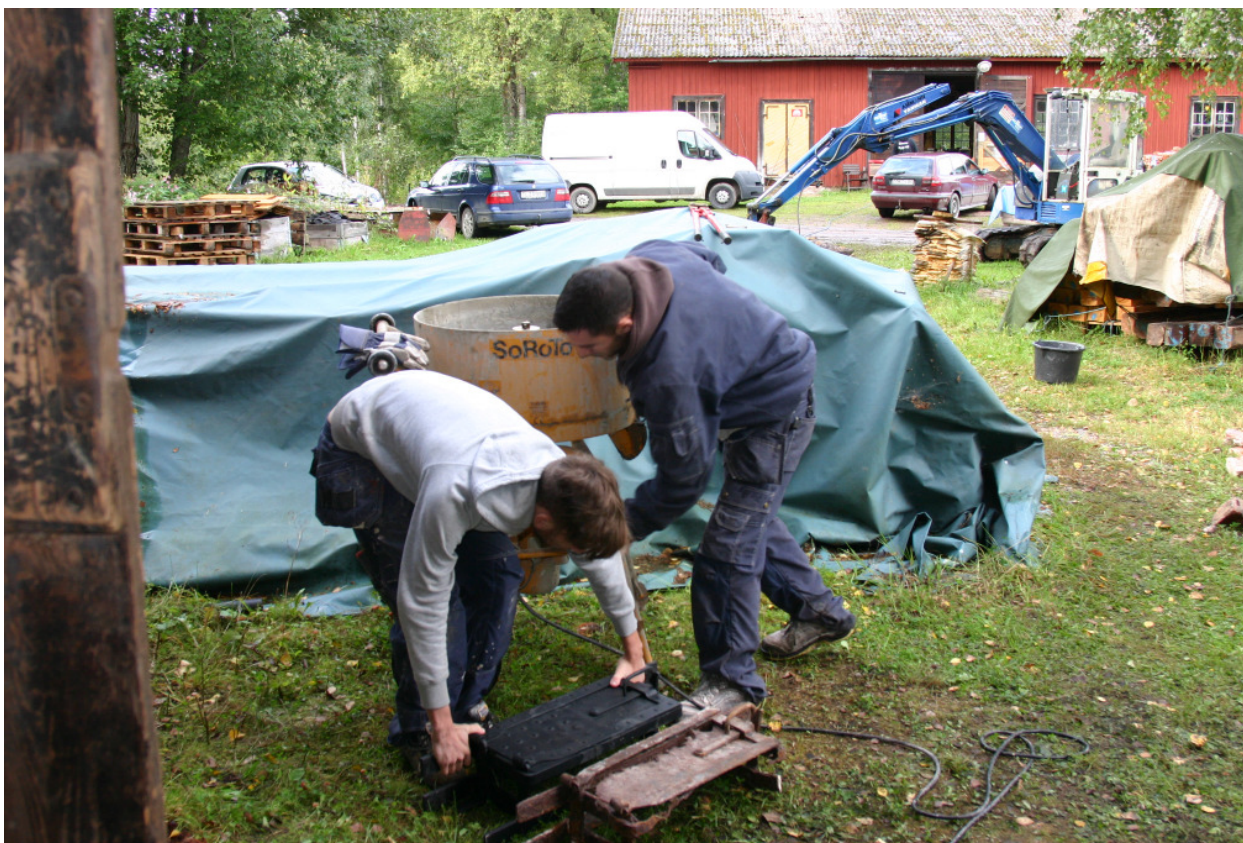
*Praktikanten Jens Rundlöf visar upp den nya sotluckan liggande brevid den gamla. I sin smedja i Husaby, Götene, tillverkade smeden Therese Johansson den nya sotluckan med infästning. Den gamla användes naturligtvis som mall. Bakom Jens blandar praktikanten Sinan Unveren till bruk.*

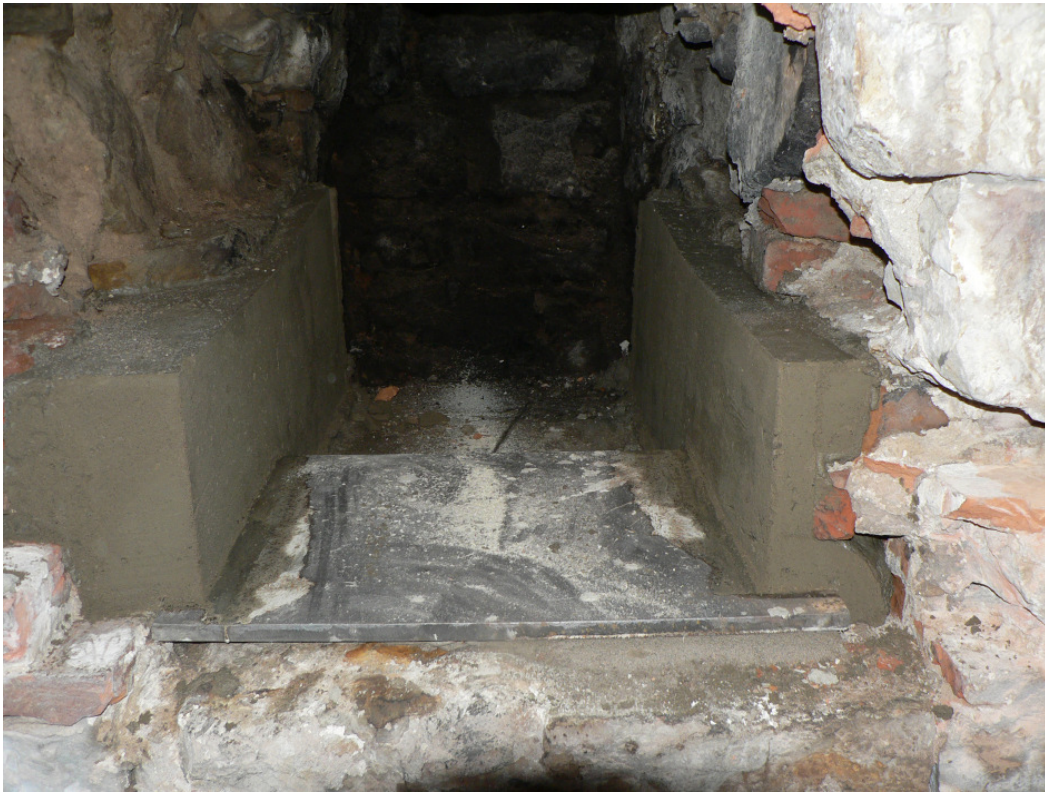
*En armerad bottenplatta har gjutits och på den har ligger den en av de två gjutna plattorna. Därefter göts de två sidostöden, som visas på bilden ovan. Foto Erik Bergholtz.*

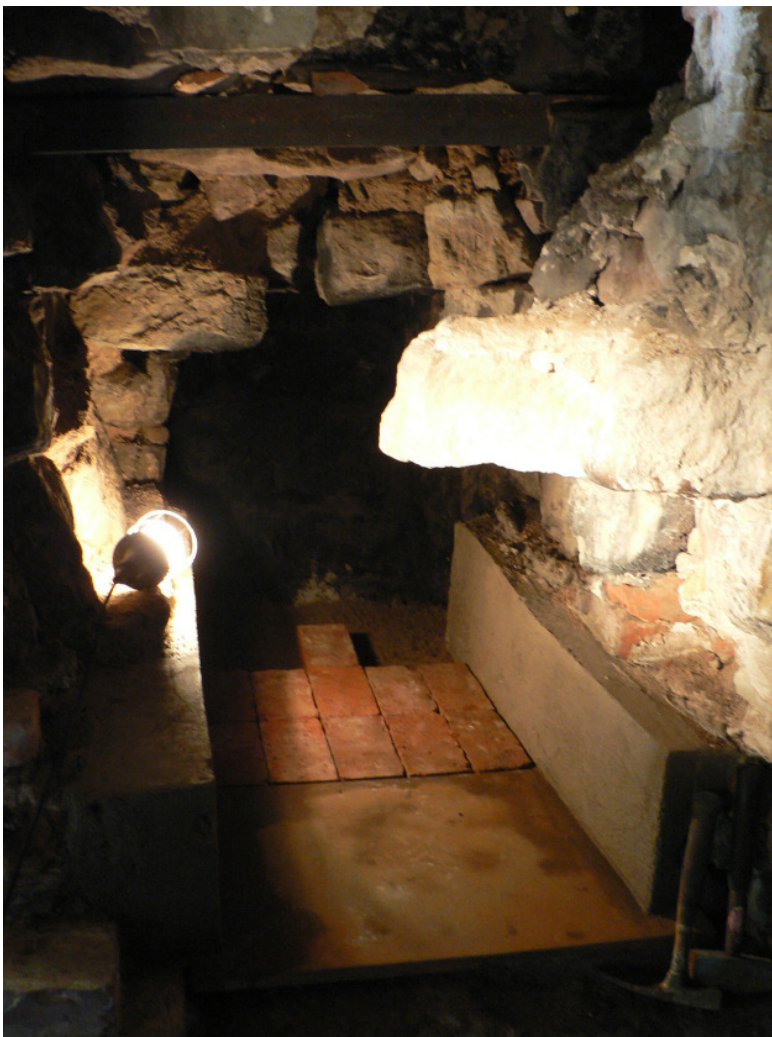
*Till vänster: tegel lagd i sand är också en del av botten innanför sotluckan. Foto Erik Bergholtz.*

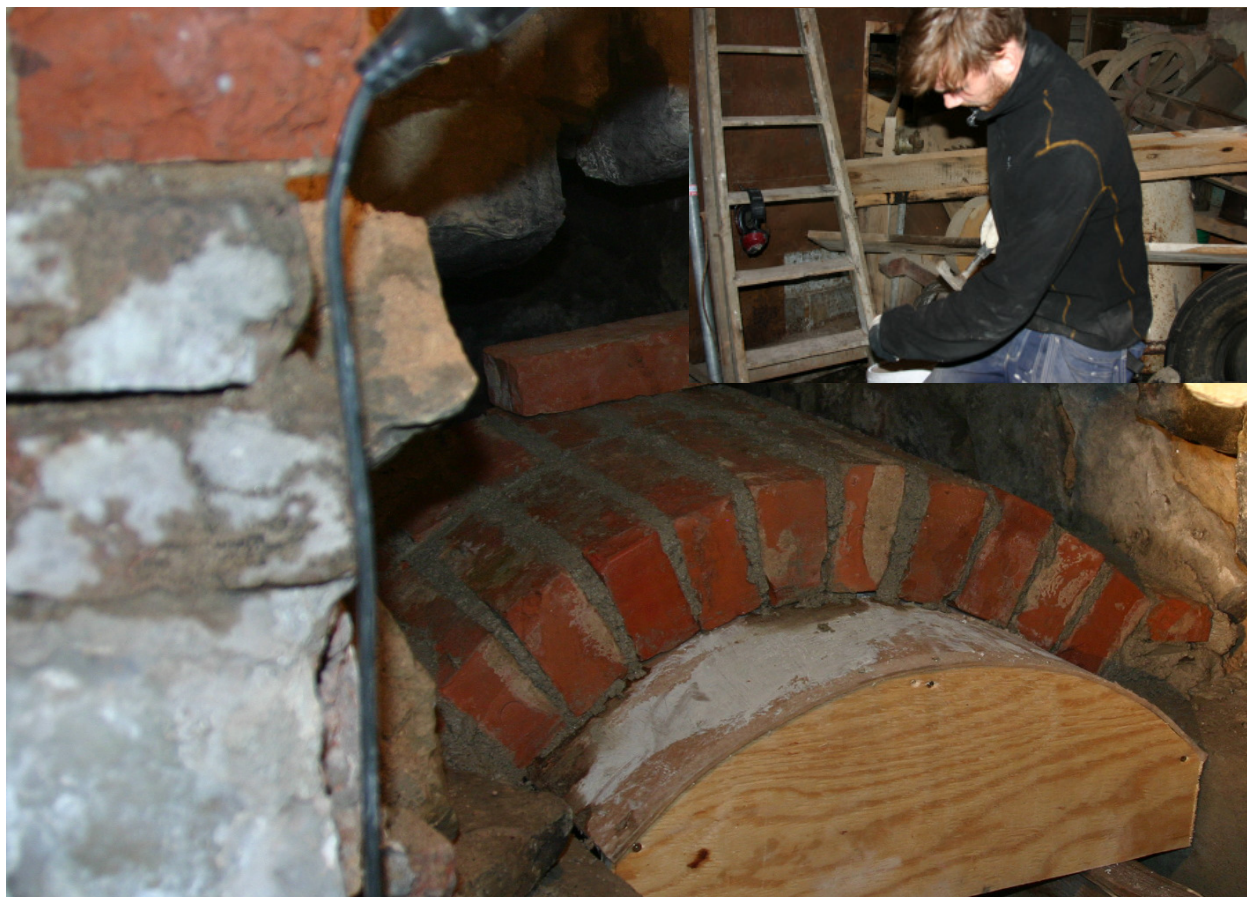
*Skorstenens förstärkning börjar bli klar. Den ska ersätta materialet som lossnat, och som är tekniskt omöjlig att återplacera, och de stora plana hällarna som spräckts. Valvet har tagit form och vilar på de gjutna sidostöden, vederlagen. Till valvet snickrades först en gjutform. Ovan har valvet slagits och praktikanten Jens murar vidare en "vägg" in mot skorstenspipan. På bilden nedan är "väggen" färdig men innan arbetet kan gå vidare och gjutformen tas bort måste bruket karbonatisera.*

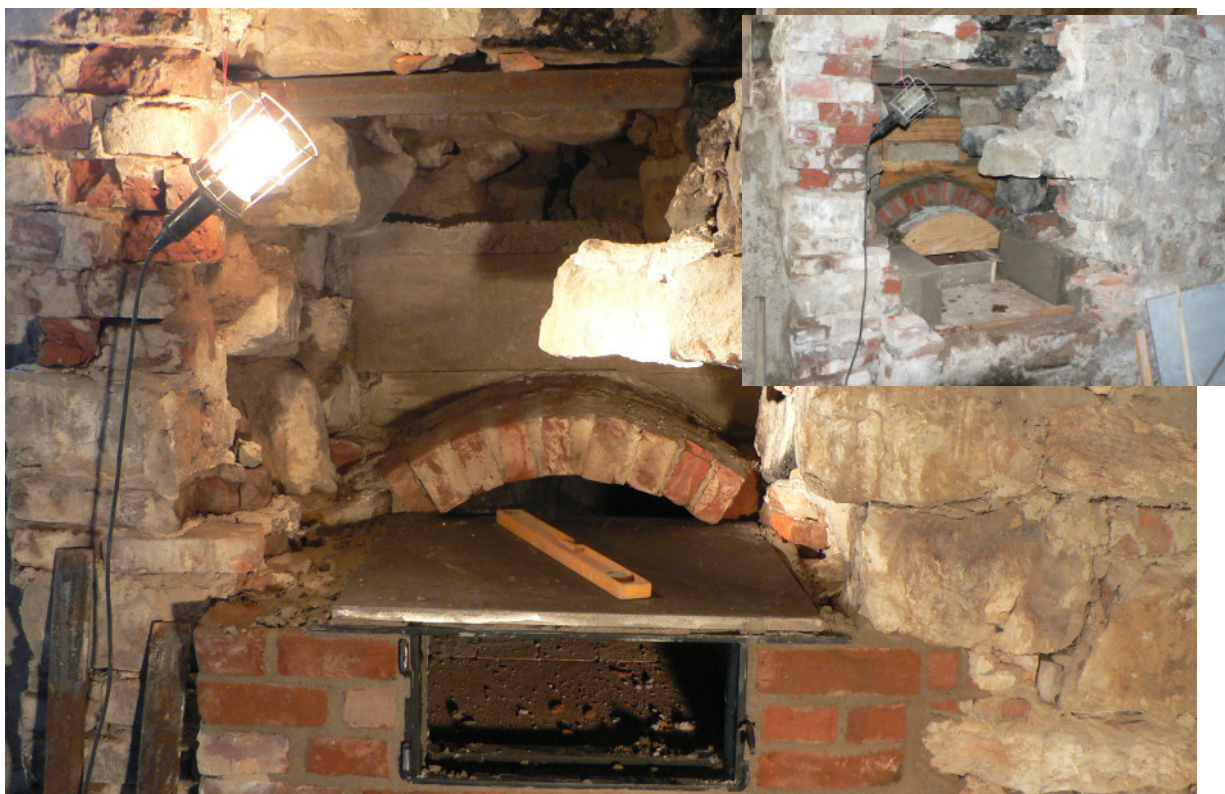
*Valvet i tegel som ska föra ut trycket, ovanifrån, ned i de gjutna vedelagen som också beskrivits under tidigare bilder är klart. En gjutform byggdes för att kunna täcka den med betong (se den lilla infällda bilden Foto Erik Bergholtz) Infästningen för sotluckan och de båda gjutna plattorna är på plats. Högre upp i bild ses ett järn som sattes dit när muren plockades ner. Det togs inte bort när fronten murades upp igen utan lämnades kvar. Foto Erik Bergholtz.*

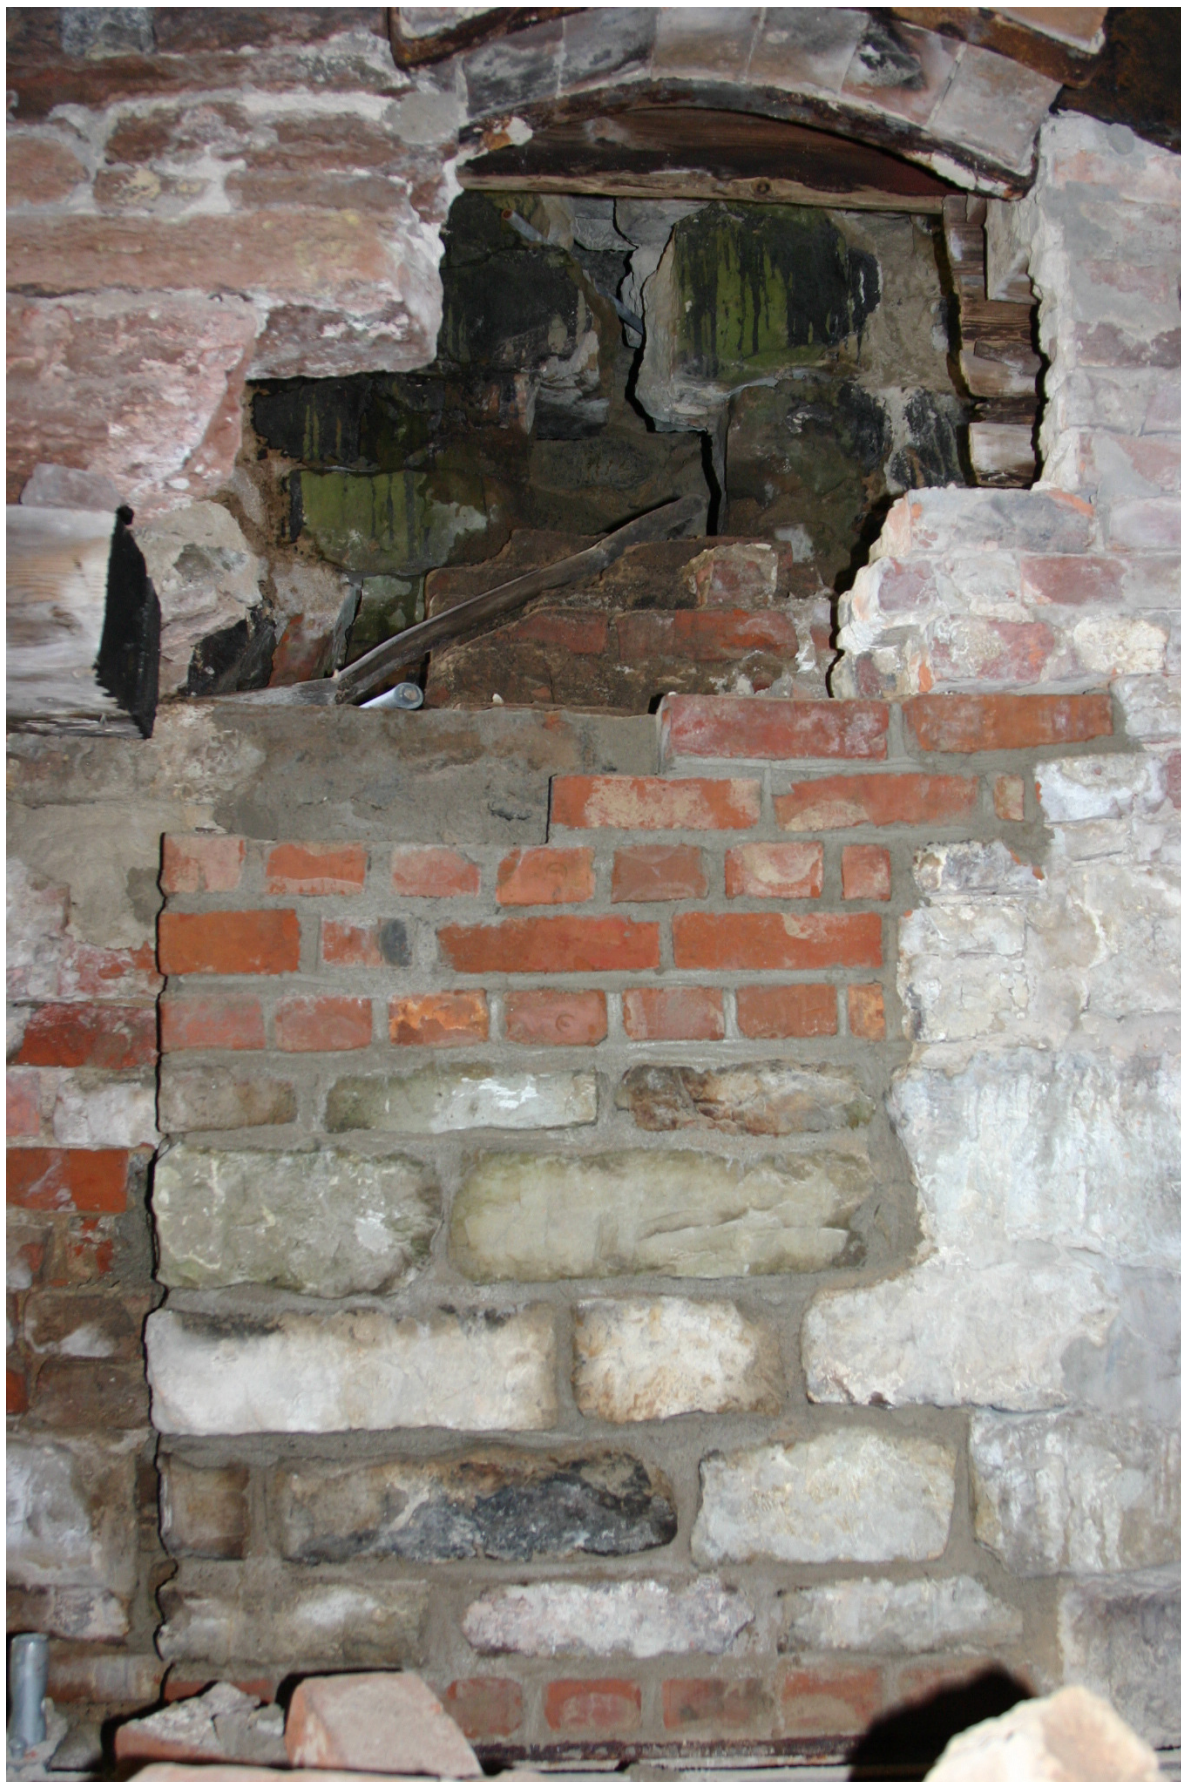
*Det invändiga arbetet är klart och fronten håller på att färdigställas. Den nya sotluckan är på plats och vars överkant syns längst ned i bild. Det nya rökröret, som ska fungera som ett foderrör, ska monteras innan väggen kan göras helt klar. Rörets placering är längst upp på fotot (se också bilder på följande uppslag). Den något välvda tegelraden överst i bild är det uppvärmetåligen skyddet mot takbjälkarna.*

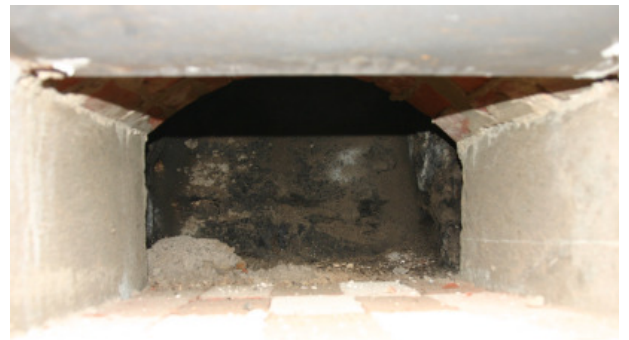
*Ett fotografi taget in genom sotluckan. En av de gjutna plåtarna ses som tak och bakom den anas det nya valvet i tegel och som vilar på de gjutna sidostöden som fungerar som vederlag. Främst i bild, det ljusa partiet, ligger den andra gjutna plåten och bortom den är golvet är delvis belagt med tegel lagd i sand.*

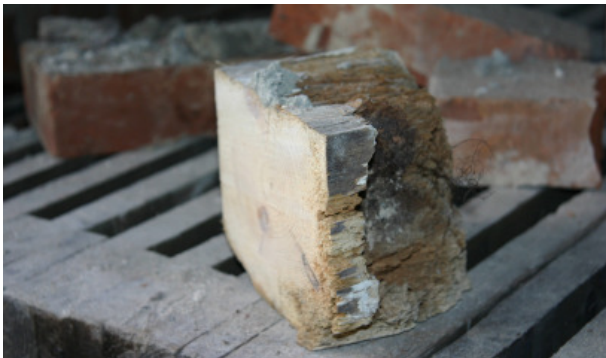
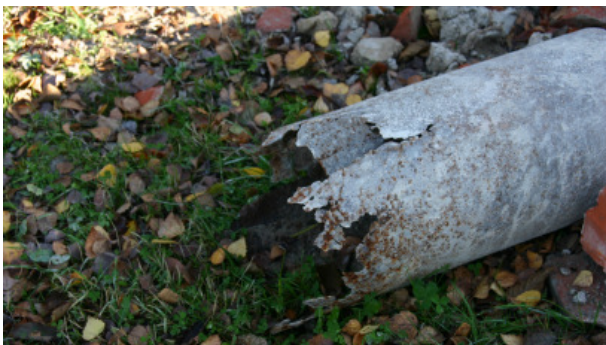
*Den bit trä som visas på de två bilderna utgjorde en stolpe som återfanns i murverket. Tegelstenar ersatte trästolpen.*

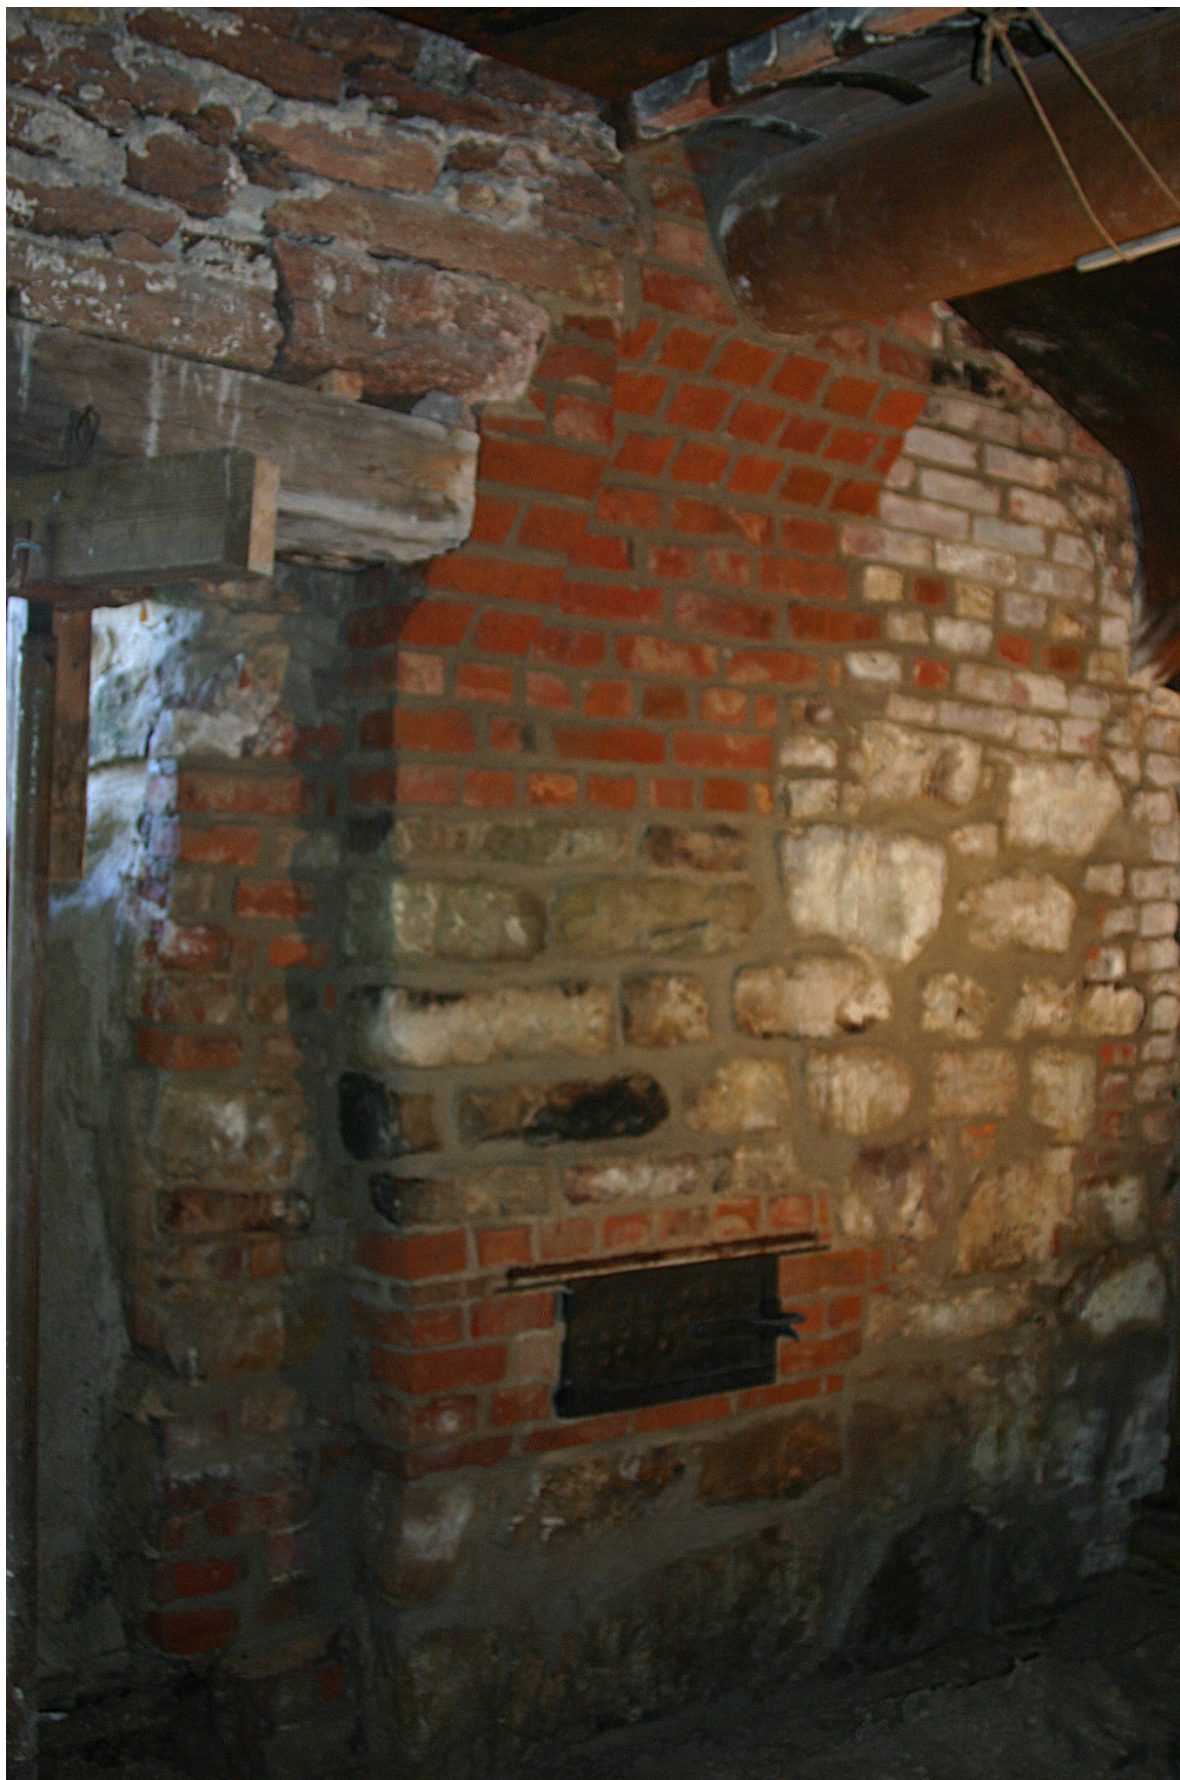
*Det interiöra arbetet är klart. Fonden är uppmurad igen efter det att förstärkningarna är gjorda. Den nya smidda sotluckan är på plats och foderröret av cortenstål är monterat. Det röret och det ursprungliga röret, som kommer att återplaceras, ska att tjäna som foder för ett cortenrör, med något mindre dimension, som ska leda röken från den lokomobil, som på sikt kommer anskaffas.*

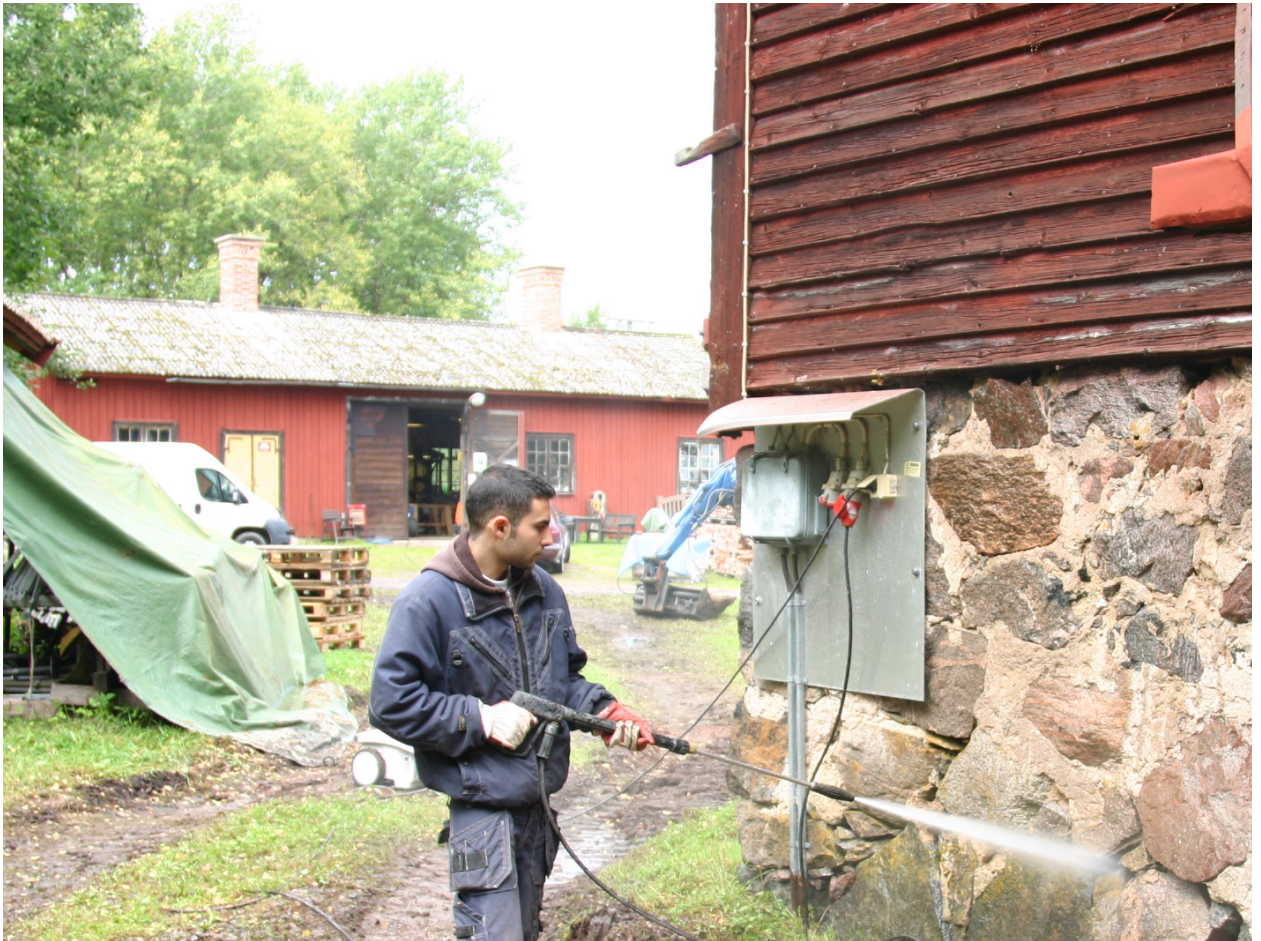
*Samtidigt som arbete pågått med skorstenen har det arbetas med stensockeln. Sinan spolar rent från löst material som sand, jord, löv, gammalt bruk mm. Cementbruket från tidigare renovering knackas bort. Vid omfogningen användes kalkbruk.*

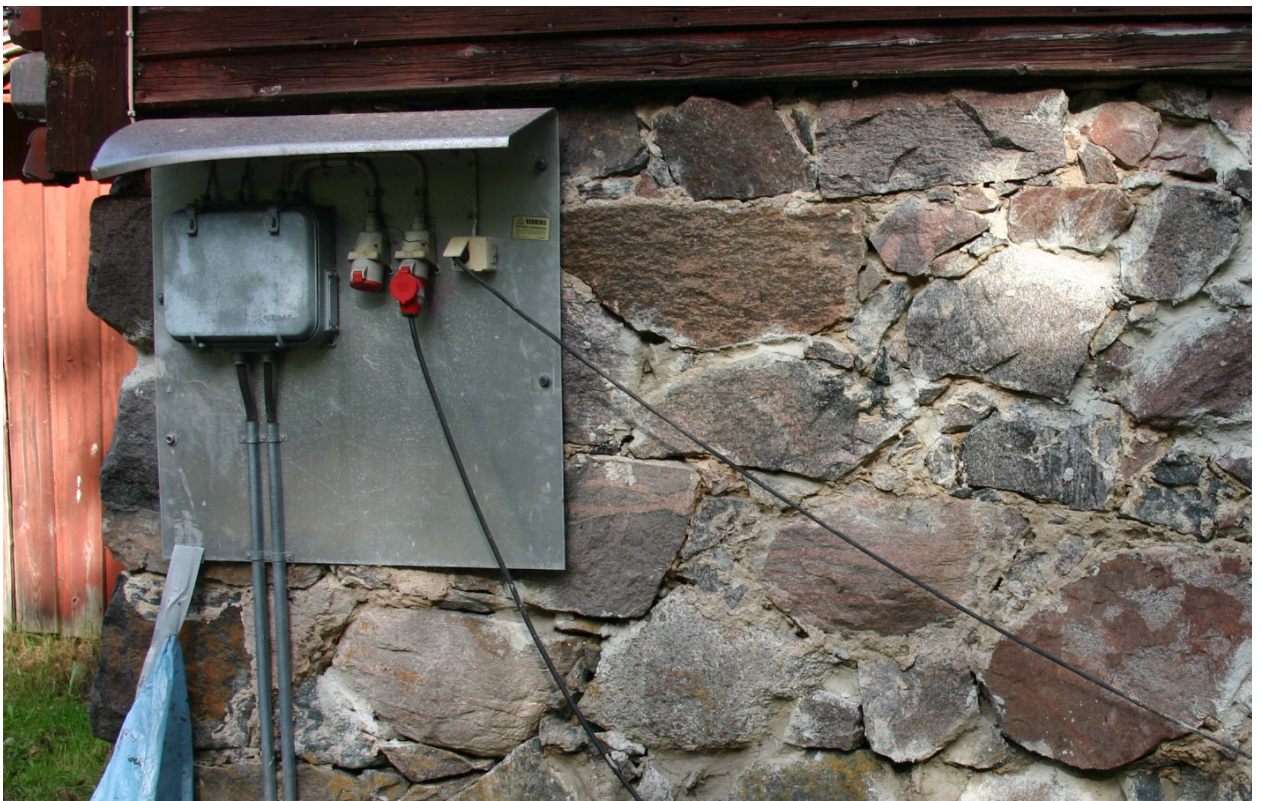
*Omfogningen har påbörjats - här en del av den södra fasaden. Arbetet utförs i etapper så att bruket kan karbonatisera i de djupa fogarna.*

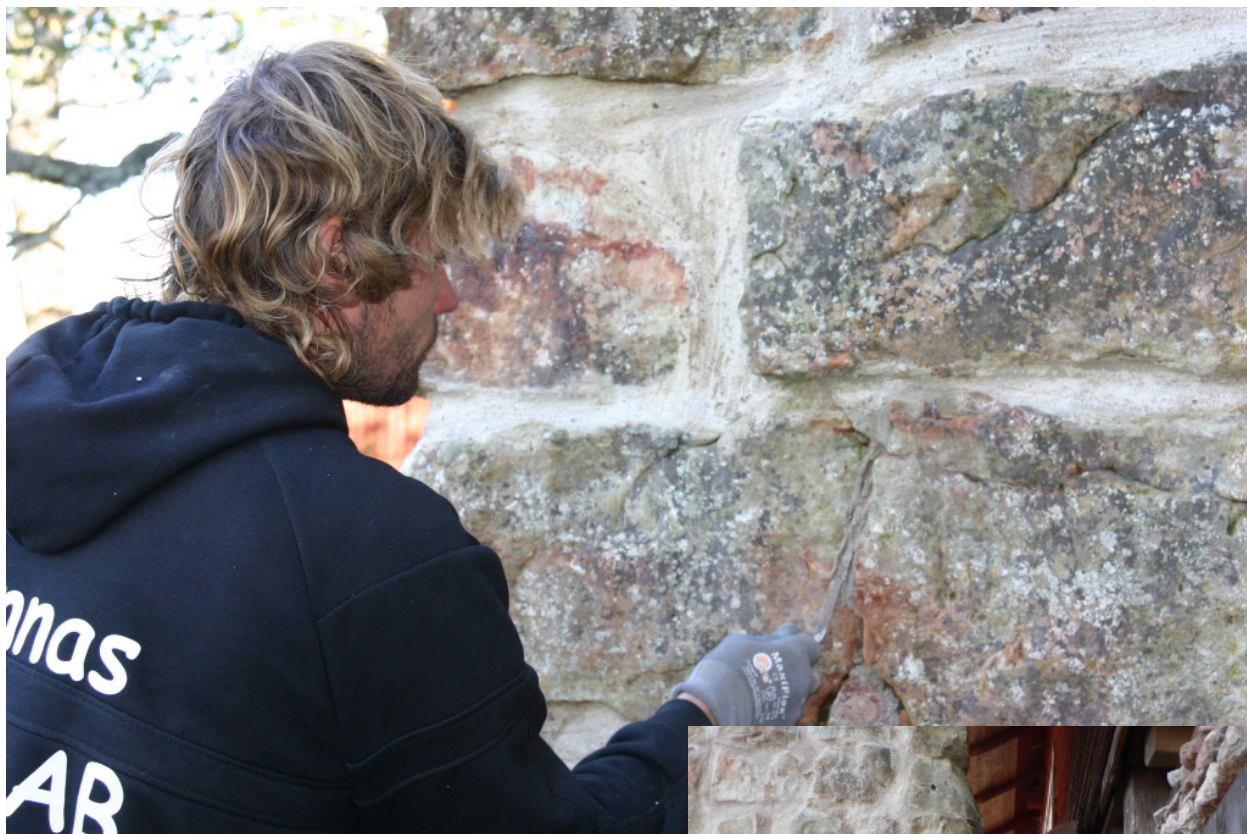
Kenna fortsätter med skorstenssockeln, ett arbete som påbörjades hösten 2010. För att regn- och smältvatten ska rinna av sockeln ut från byggnaden har ett tillägg gjorts. Sten och bruk har använts för att få ett fall - utåt och nedåt. Den lilla bilden ska illustrera detta. Bilden till höger av Erik Bergholtz.

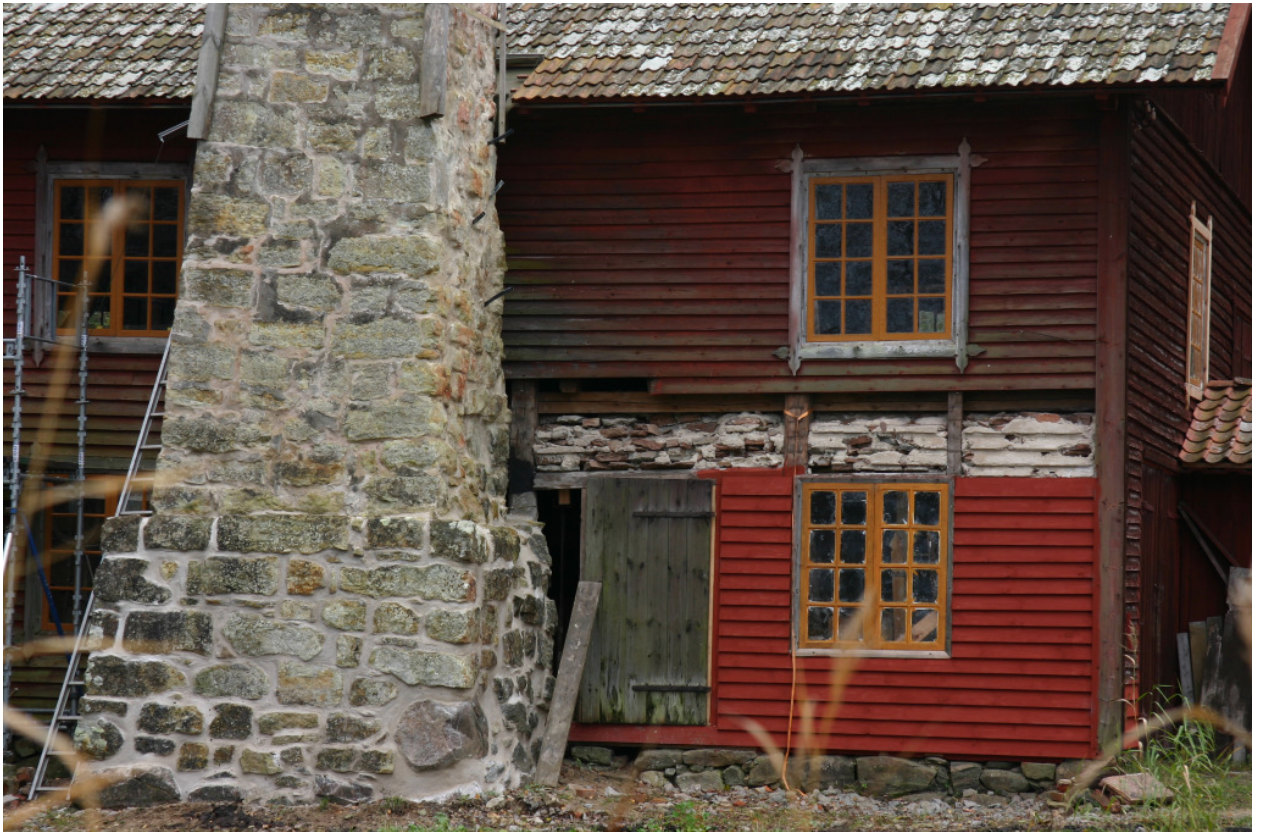
*Sockeln är klar och kommande åtgärder blir att gå igenom arbetet som gjordes på skorstenen sommaren 2009, innan den nuvarande entreprenören började sitt arbete, och fortsätta upp till skorstenens topp. Gammalt bruk, bland annat det allt för hårda cementbruket, kommer knackas bort och ersättas med kalkbruk. Det arbetet inbegriper också lagning av den stora hällen som ligger överst på skorstenen. Förhoppningsvis kan detta åtgärdas under september-oktober 2012.*

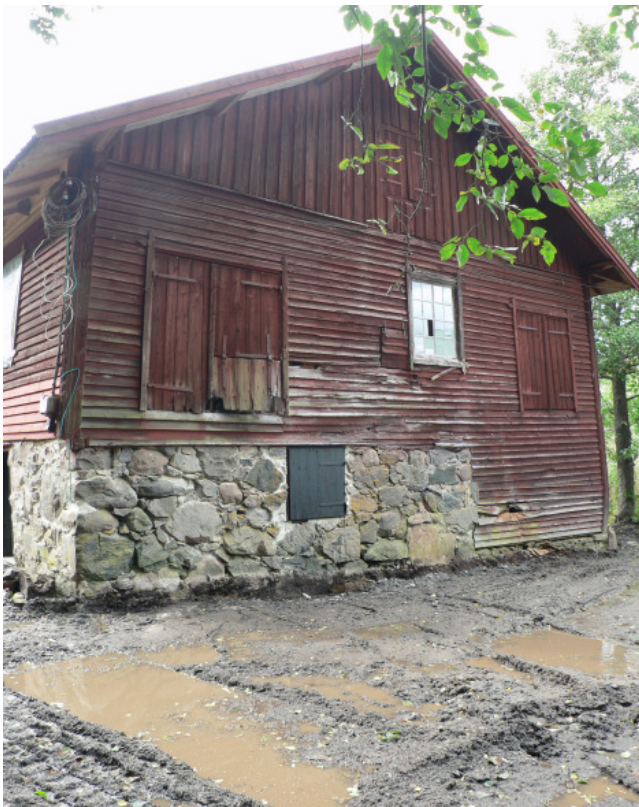
*Under sommaren 2011 togs träd och sly bort bland annat utesfyer den östra fasaden. Därefter sänktes marknivån och marken dränerades med 32 ton 0-90 kross.  
Foto Erik Bergholtz.*
