# Fortsatt skorstensrenovering

Österängs ångsåg

Forsviks Bruk, uppdragsverksamheten 2012:5

### Antikvarisk rapport och slutbesiktning

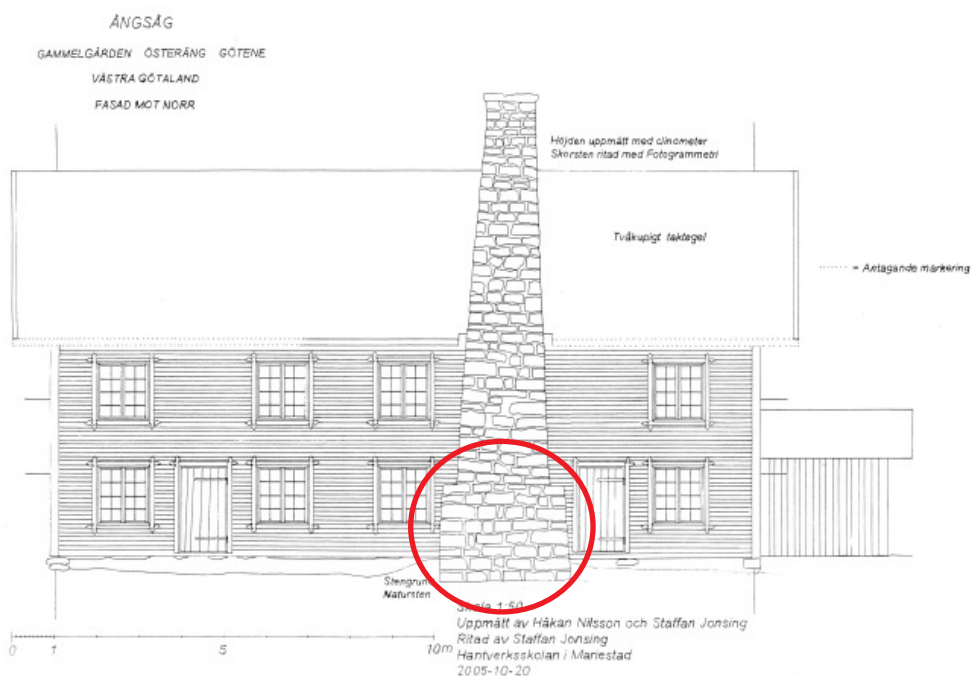
Röd markering = murreparationer utförda inom detta område 2011

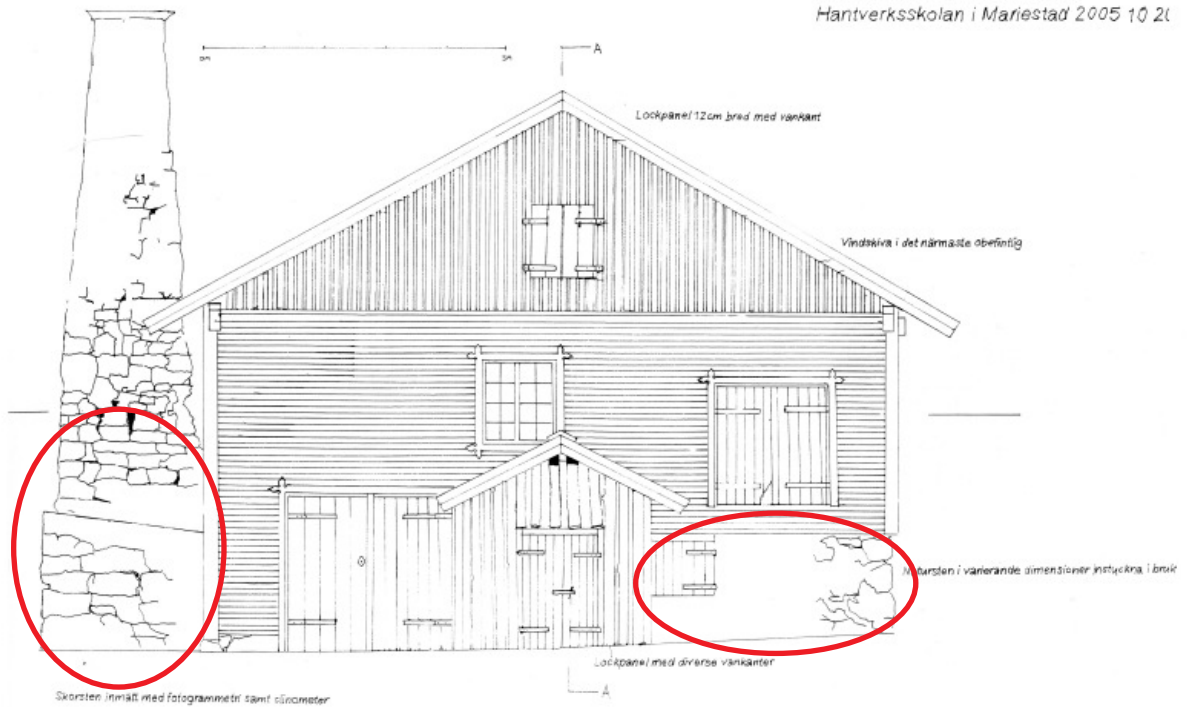
Röd markering = murreparationer utförda inom detta område 2011
