# Fortsatt skorstensrenovering

Österängs ångsåg  
Varan 2:29

Forshems socken, Götene kommun

Forsviks Bruk, uppdragsverksamheten 2013:4  
Ulla Karlström

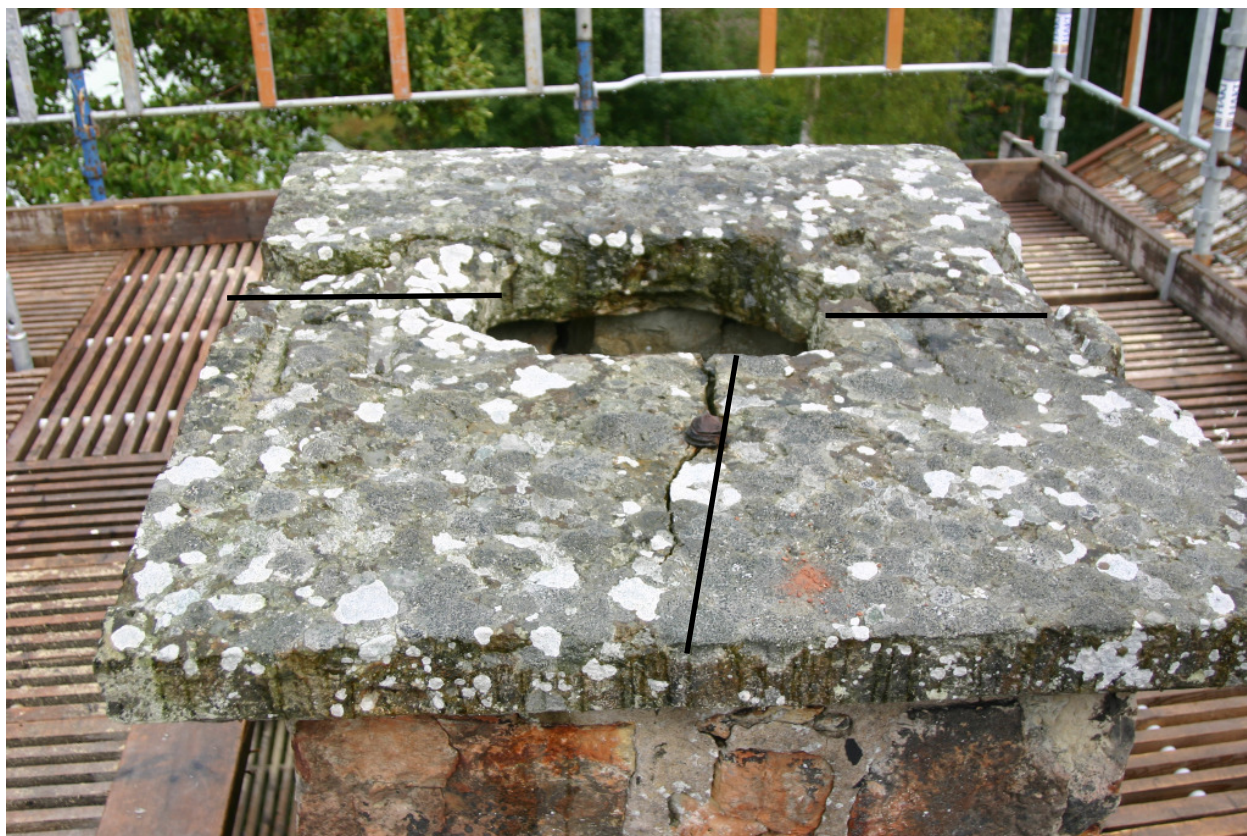
*Tre svarta sträck på bilden ovan visar sprickor som topphällen hade/har.*

För att skydda topphällen kläddes den med blyplåt och under plåten en sammanhållande konstruktion av svetsade plattjärn - en ram runt stenen och två band tvärs över. Undertäckningen består av en underliggande galvaniserad plåt som fungerar som avjämning och stöd för den blyplåt som täcker sto blyplåt som täcker skorstenstoppen. Blyplåten går över samt något under kanten av topphällen. Plåten finns en öppning över rökkanalen med en uppåtvik kant, detta för att förhindra onödig nerrinring av vatten i skorstenen.

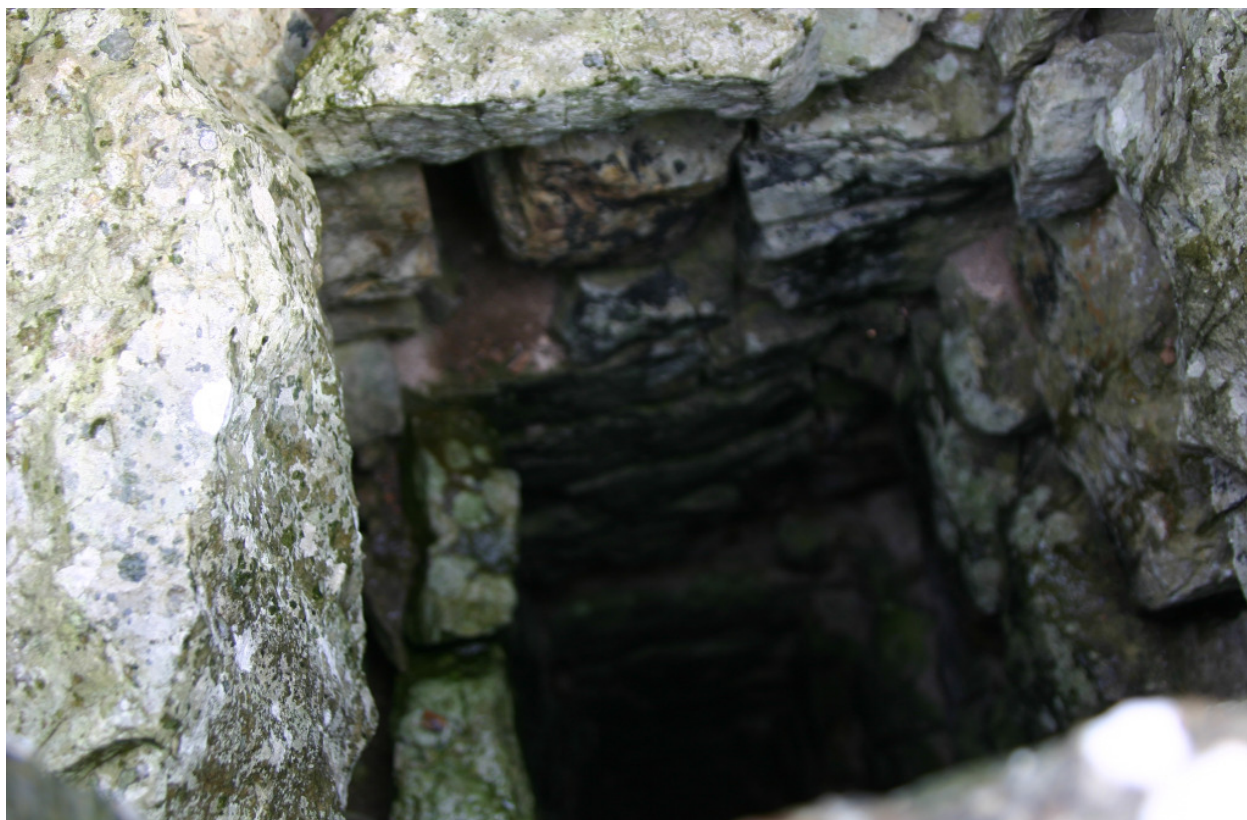
*Bild av skorstenens insida tagen från toppen. Stenen i den övre delen ses ligga, i stort sett, utan bruk. Bruk som under de senaste decennierna fallit ned.*

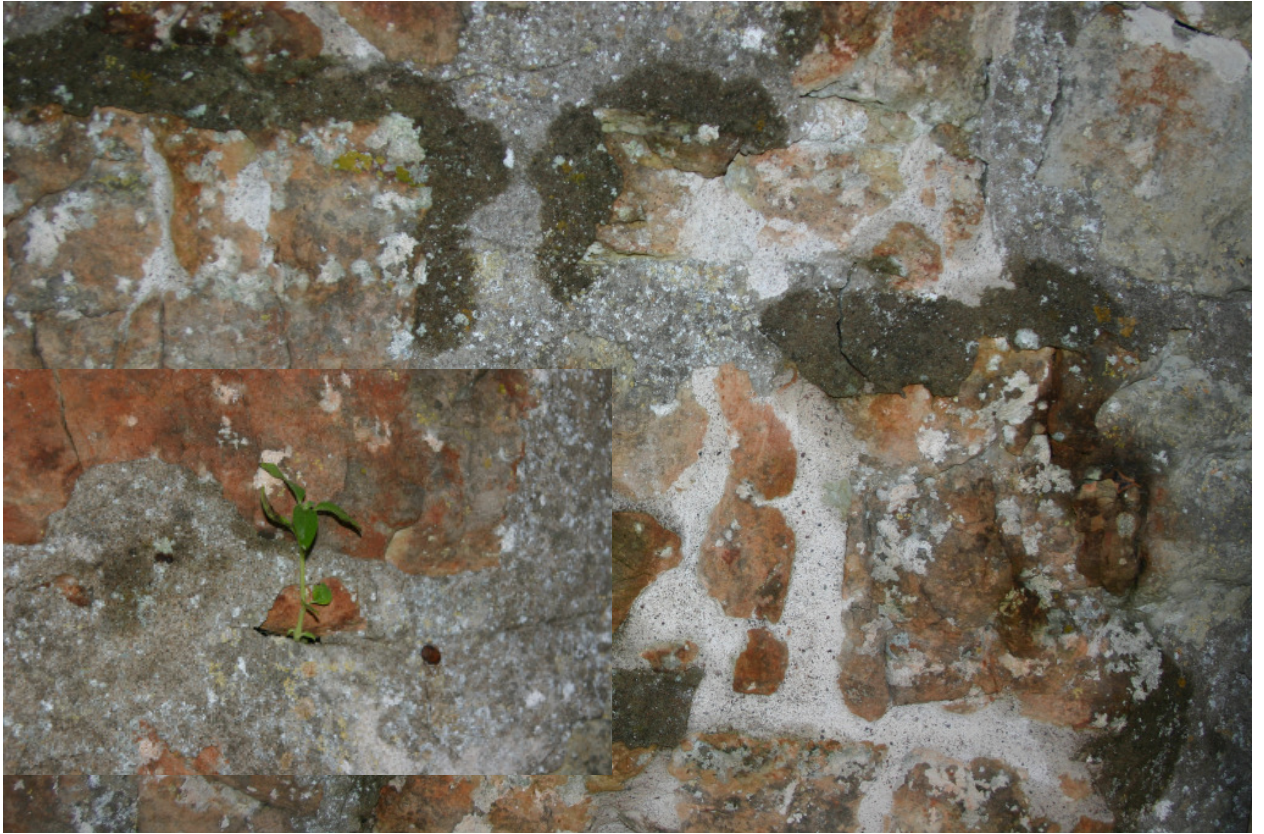
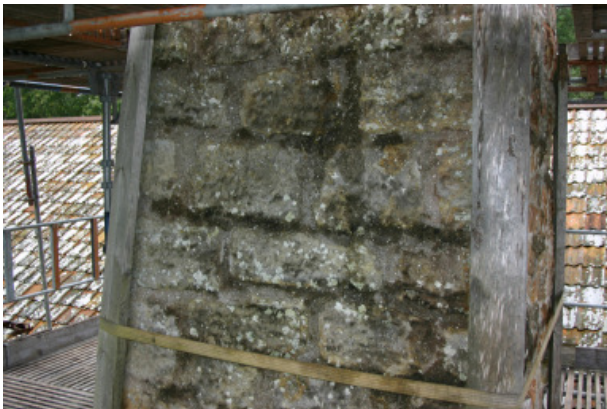
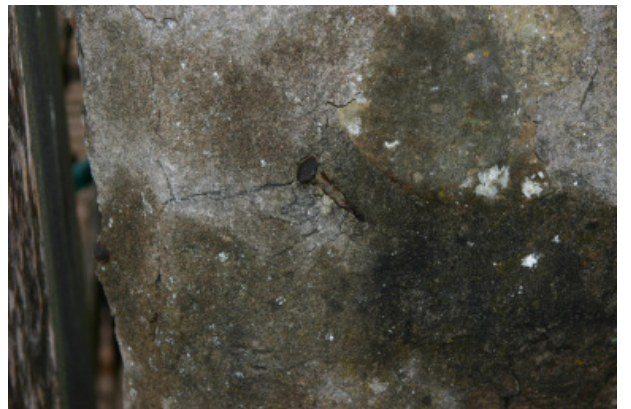
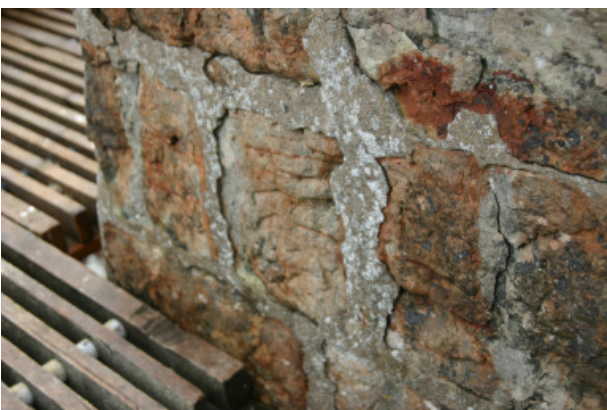
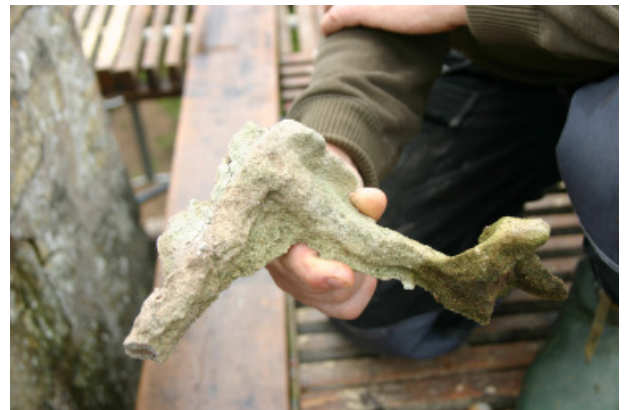
*Skorstenens hade skador, senare tillägg med mera. Sidans bilder visar ett urval av dessa. Flera typer av bruk har använts, gröna små blad växer i fogarna, bräddor och spännband har tjänat som någon form av stöd under ett antal år, smidda spik inslagna för att "hänga" bruket på, och sammangående fogar som var lätta att plocka bort.*

Fogar knackades och spolades ur med tryckluft innan murarna började med att foga i på nytt med ett kalkbruk. Det fanns fogar som lämnades kvar eftersom cementbruket som tidigare använts vid lagningar satt för hårt fast och det var risk för att skada stenen om de tvingades bort.

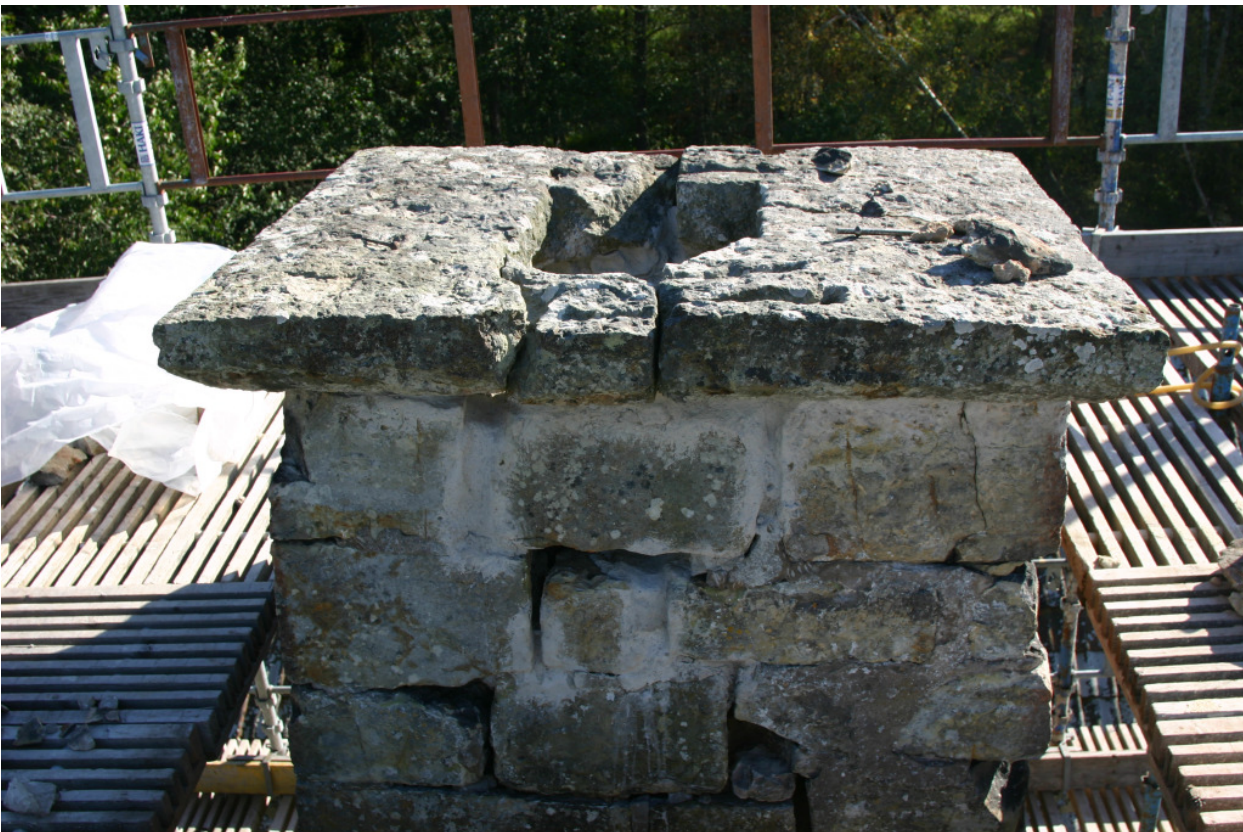
*Här har arbetet med den övre delen påbörjats, och åtgärderna inbegriper både ut- och insida. Insidan dock så långt muraren når.*

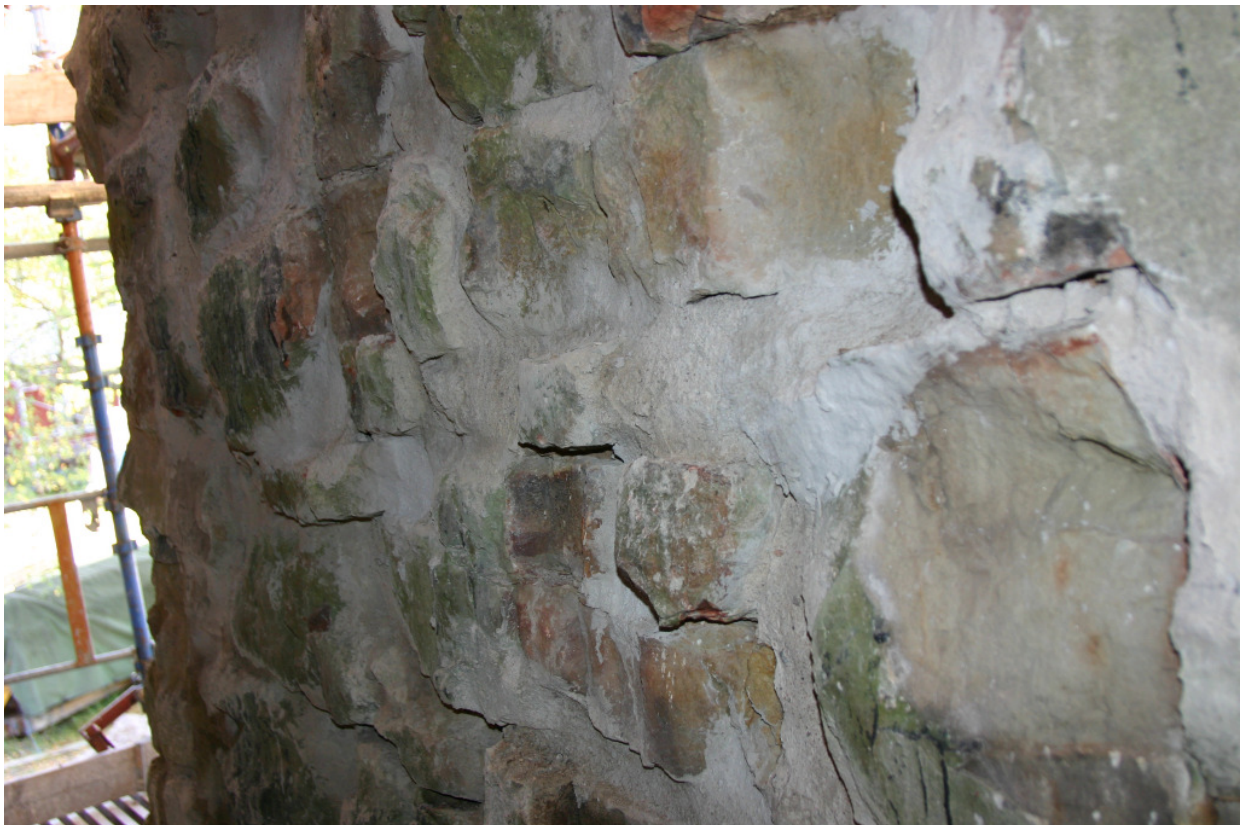
*Foglagningarna blev varierande från riktigt djupa till ytliga. Fogarna fylls litet i taget så att bruket hinna karbonatisera.*

Skorstensens fogar fylldes med kalkbruk. I större springor användes också skrotsten tillsammans med bruket. Alla fogar har fyllts i omgångar för att bruket skulle ha möjlighet att karbonatisera. Första omgången, längst in i fickor, var förhållandet hydrauliskt kalkbruk och sand 1:2, resterna omgångar var förhållandet 1:3. På vissa partier bestod det yttersta omgången av 2 delar hydrauliskt kalkbruk och 1 del luftkalk i förhållandet 1:3 med sand.

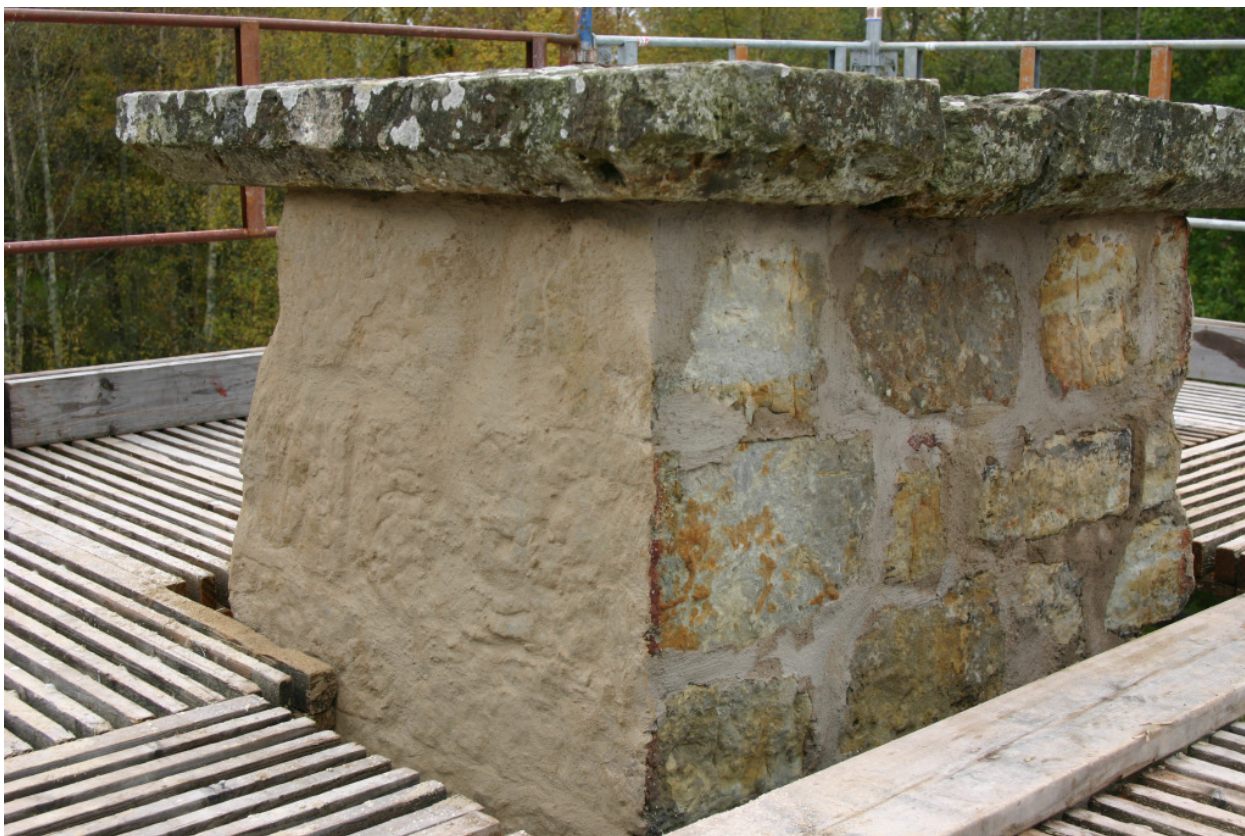
*Toppen är i stort sett klar förutom att plåtskyddet och bandjärnskonstruktionen som säkring av toppstenen. Skorstenen har slammats med ett tunt lager för att de ytterst små sprickor och springor som finns skafyllas med bruk och minimera risken att vatten blir kvarstående och orsakar frostsprängningar.*

Skorstenen kom att strykas med ett tunt kalkbruk - slammas. Åtgärden var för att få in bruk i små sprickor och springor och därmed minimera risken för kvarstående vatten med frostsprängning till följd.

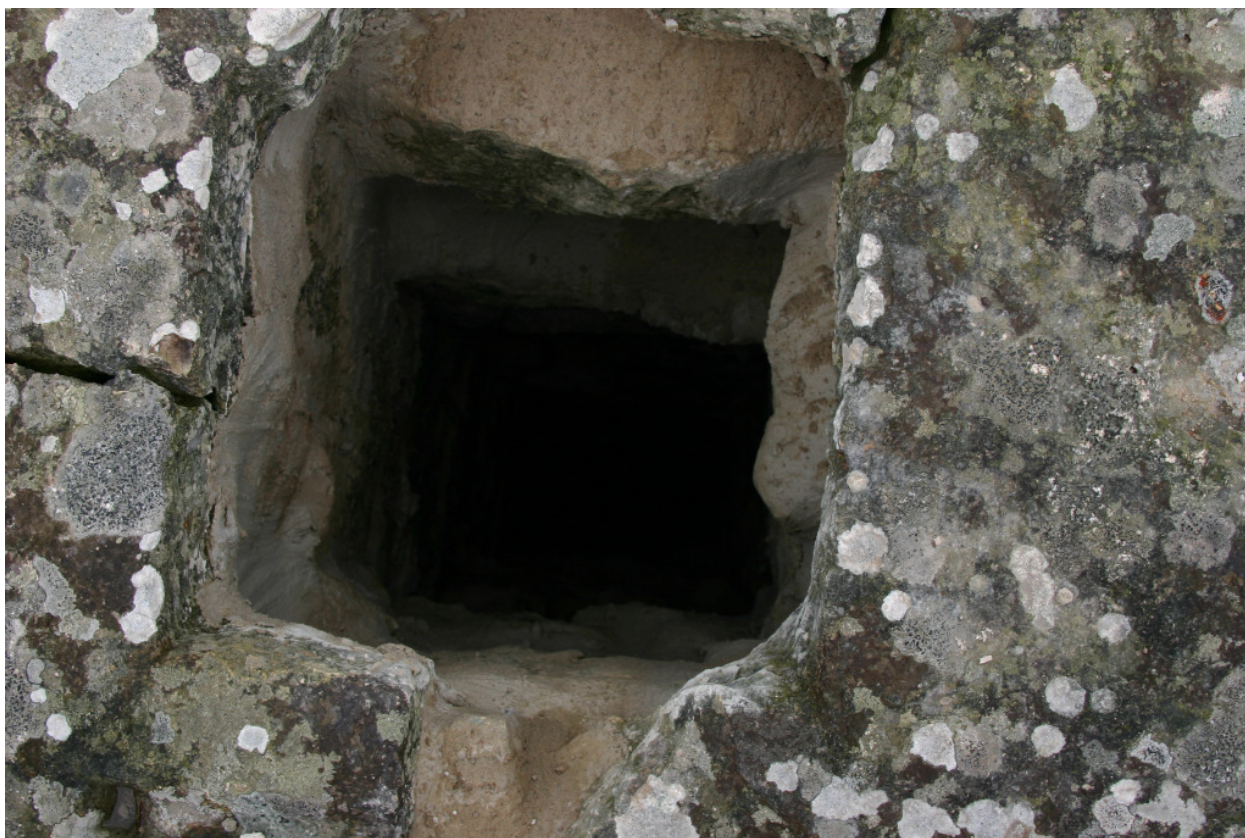
*Insidans stenar säkrades i bruk.*

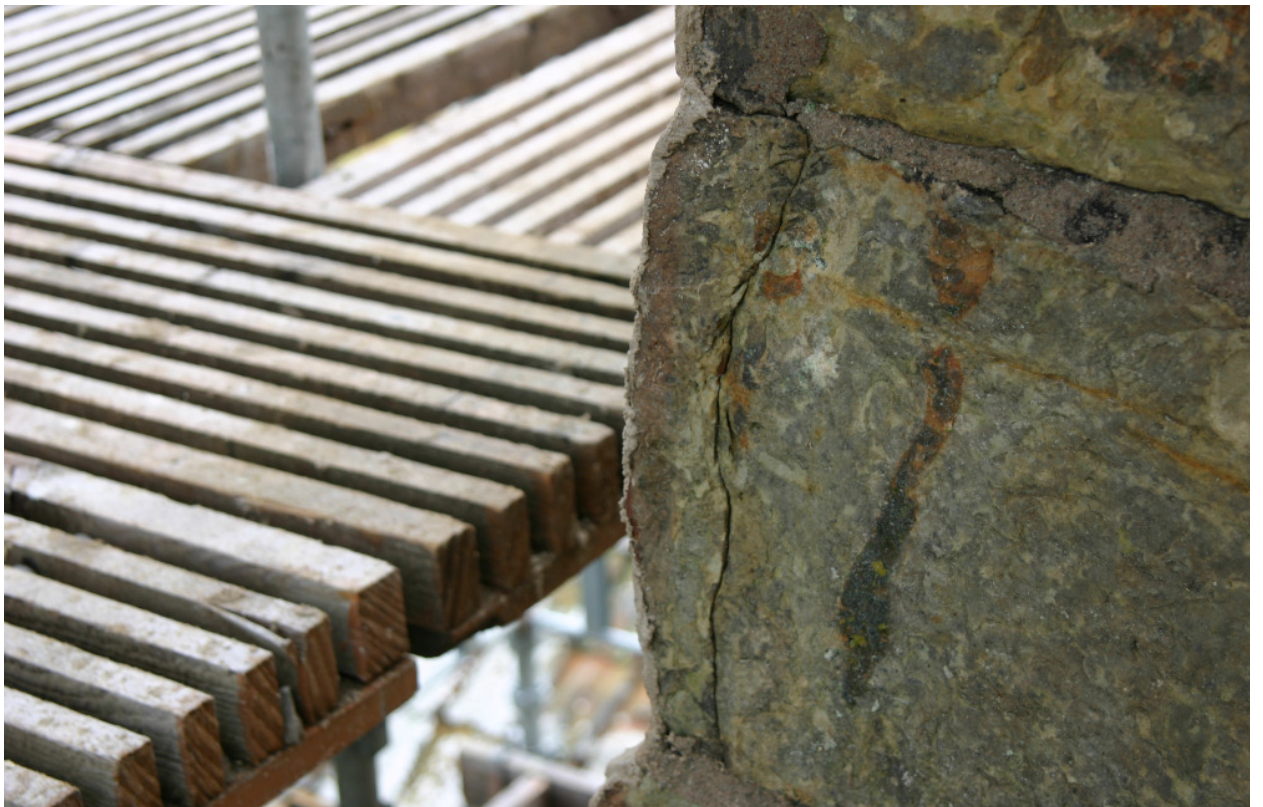
*En av de små sprickor i stenen som genom slammningen tätas för intrång av vatten.*

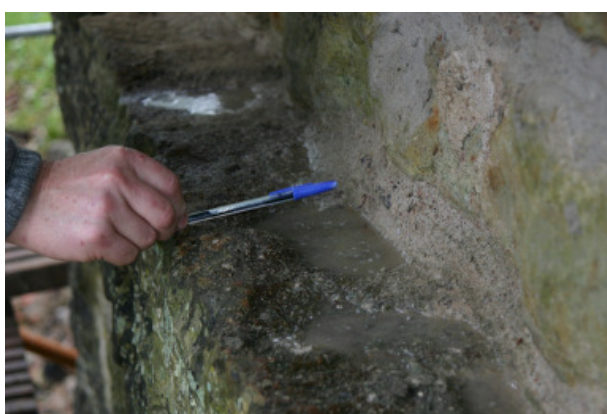
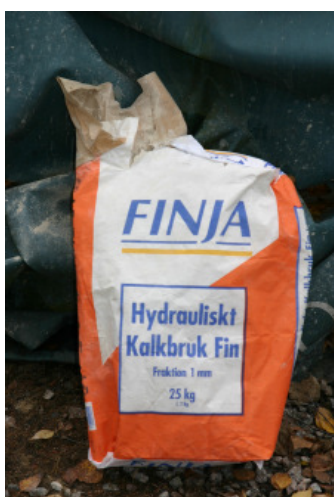
*Arbete pågår: Erik kollar sprickor, Kennar slammar och Simon arbetar vidare med skorstenen.*

*Den lilla bilden ovan visar Erik den lutning som kan vara lämplig för att inte vatten ska bli kvarstående på sockeln så som bilden också visar.*

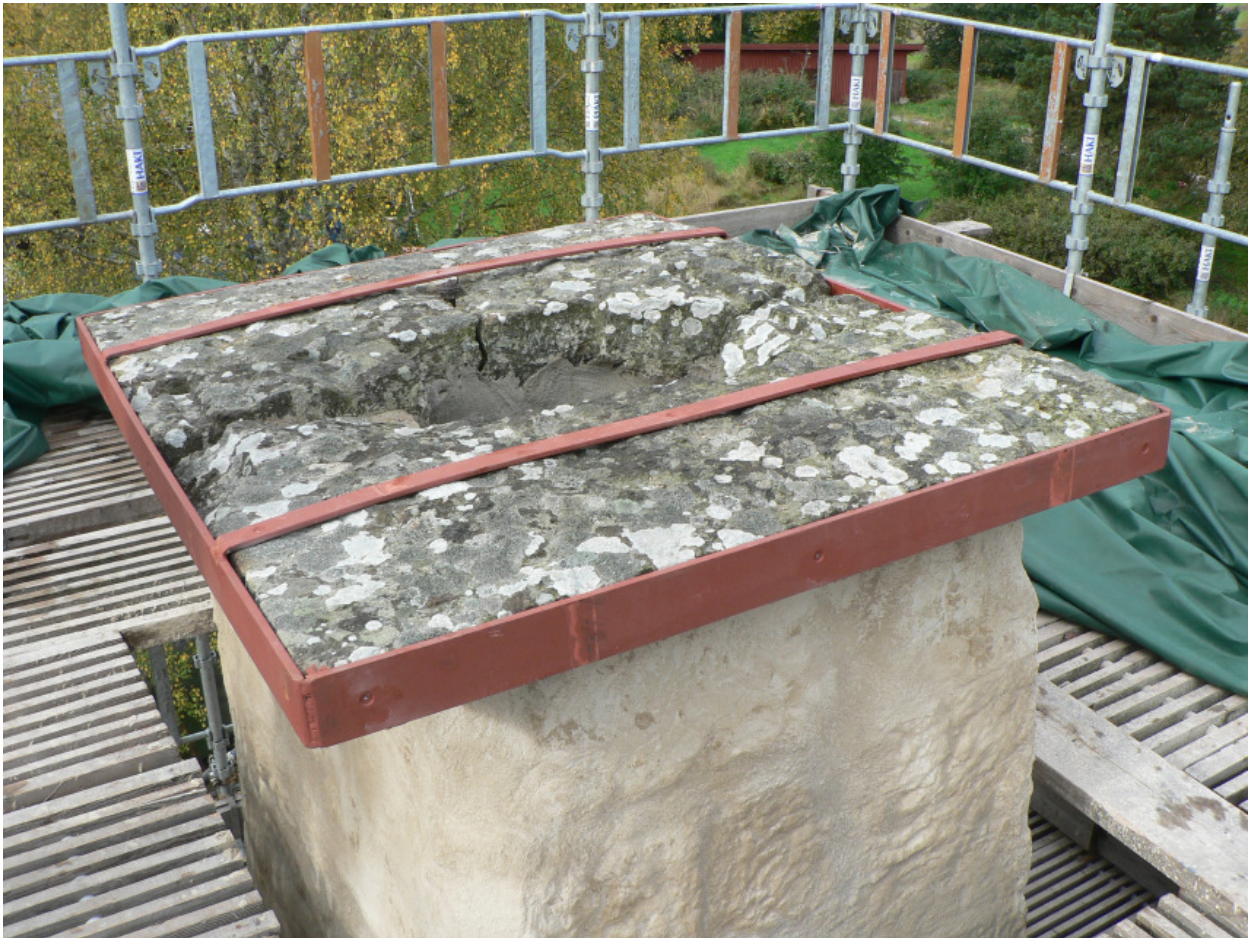
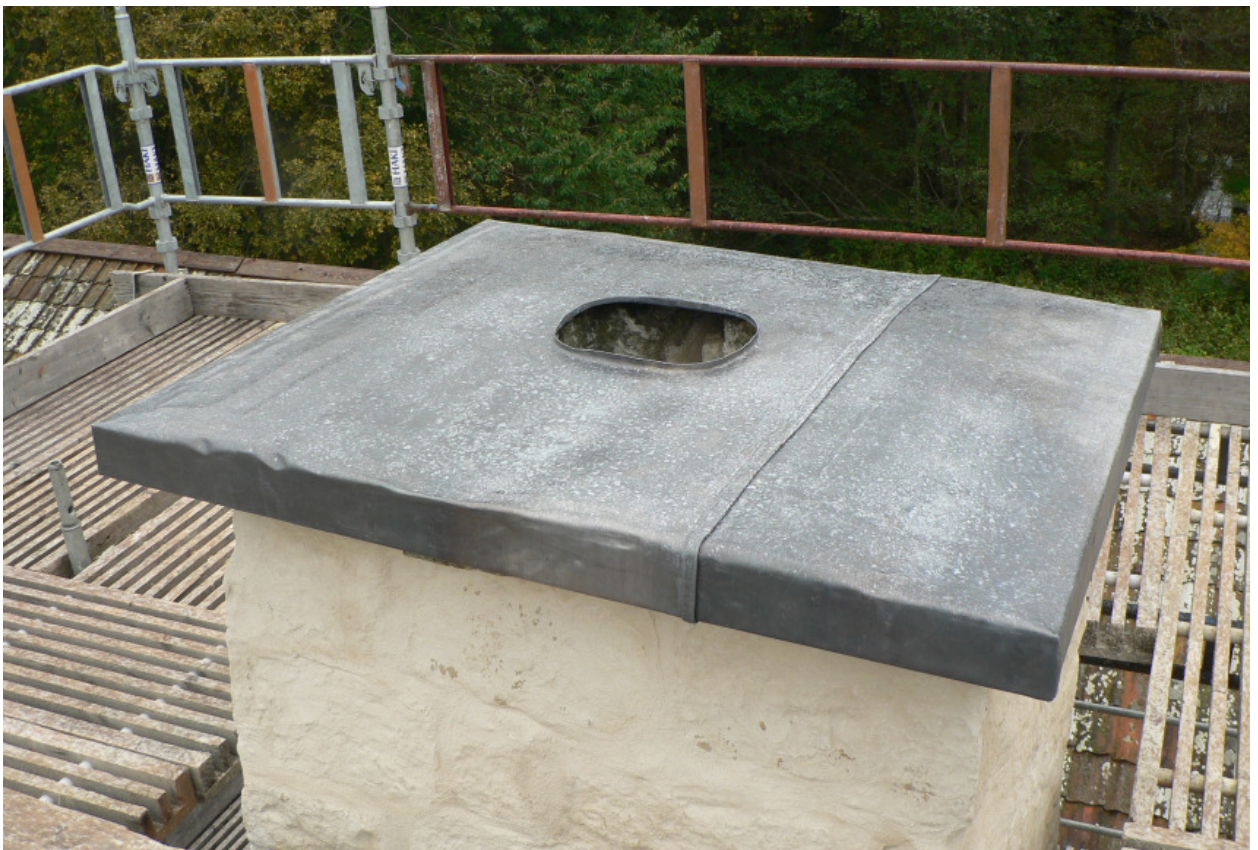
*Plattjärn som har svetsats till en konstruktion som ska hålla ihop topphällen. Nedan har även blyplåten kommit på plats. Foto Erik Bergholtz.*

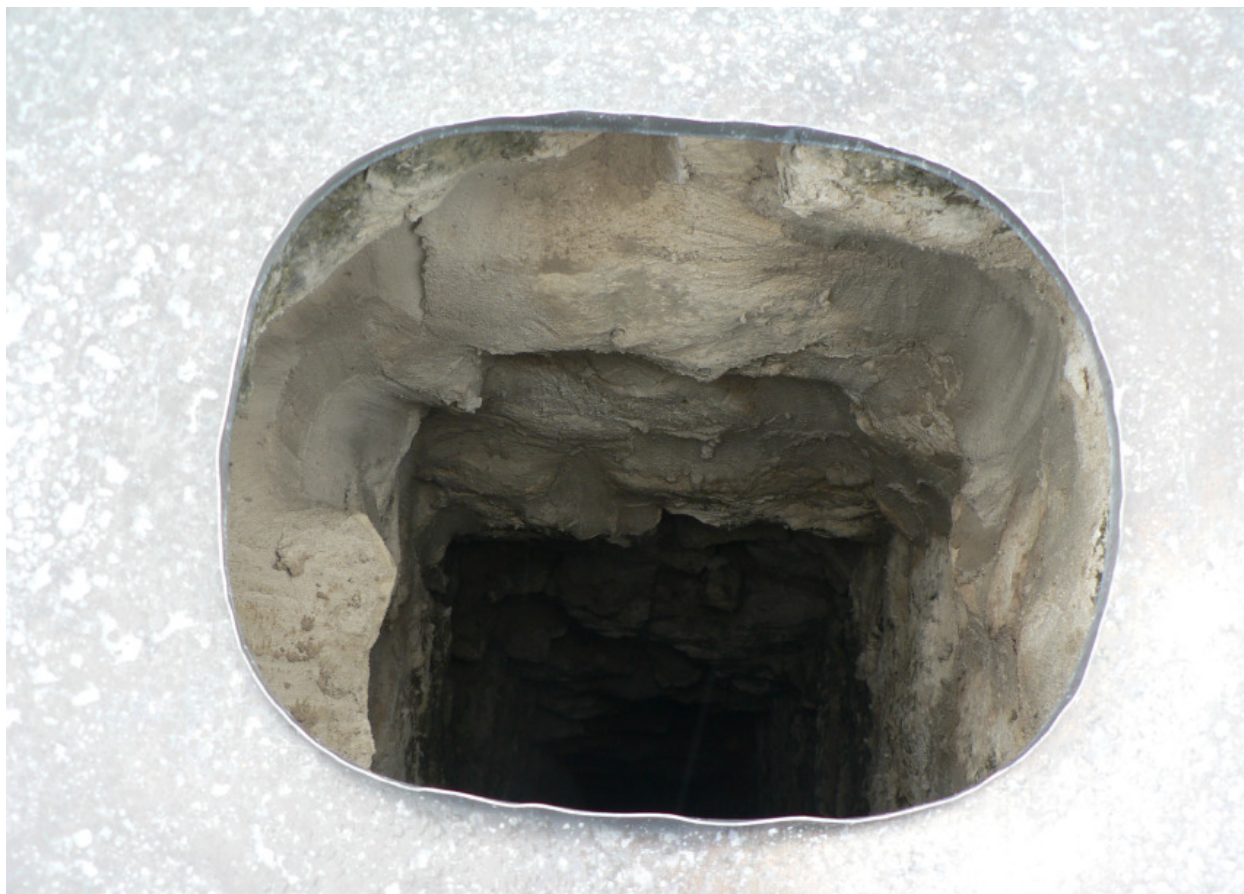
*Öppningen i blyplåten har en liten uppvikt kant för att förhindra att regnavattnet rinner ned i skorstenen. Foto Erik Bergholtz*

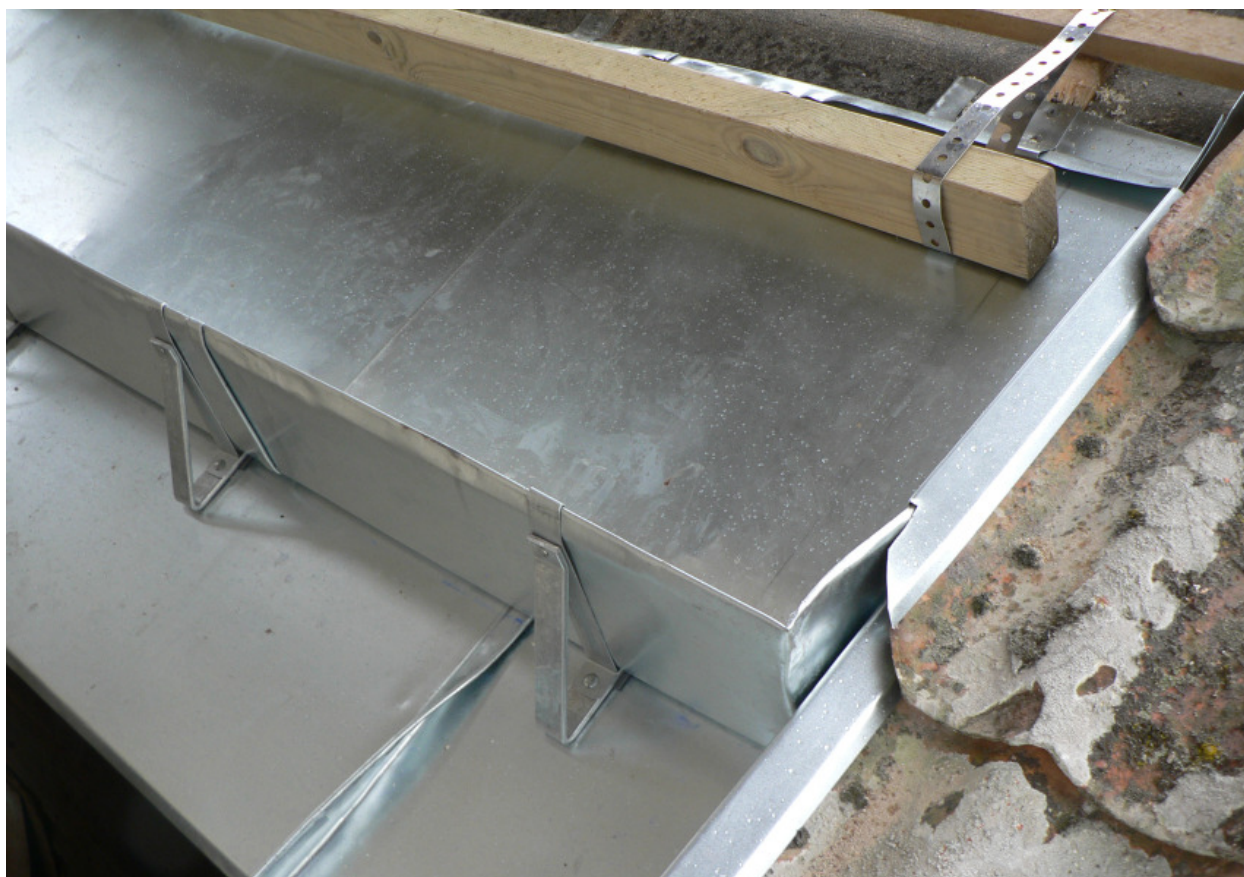
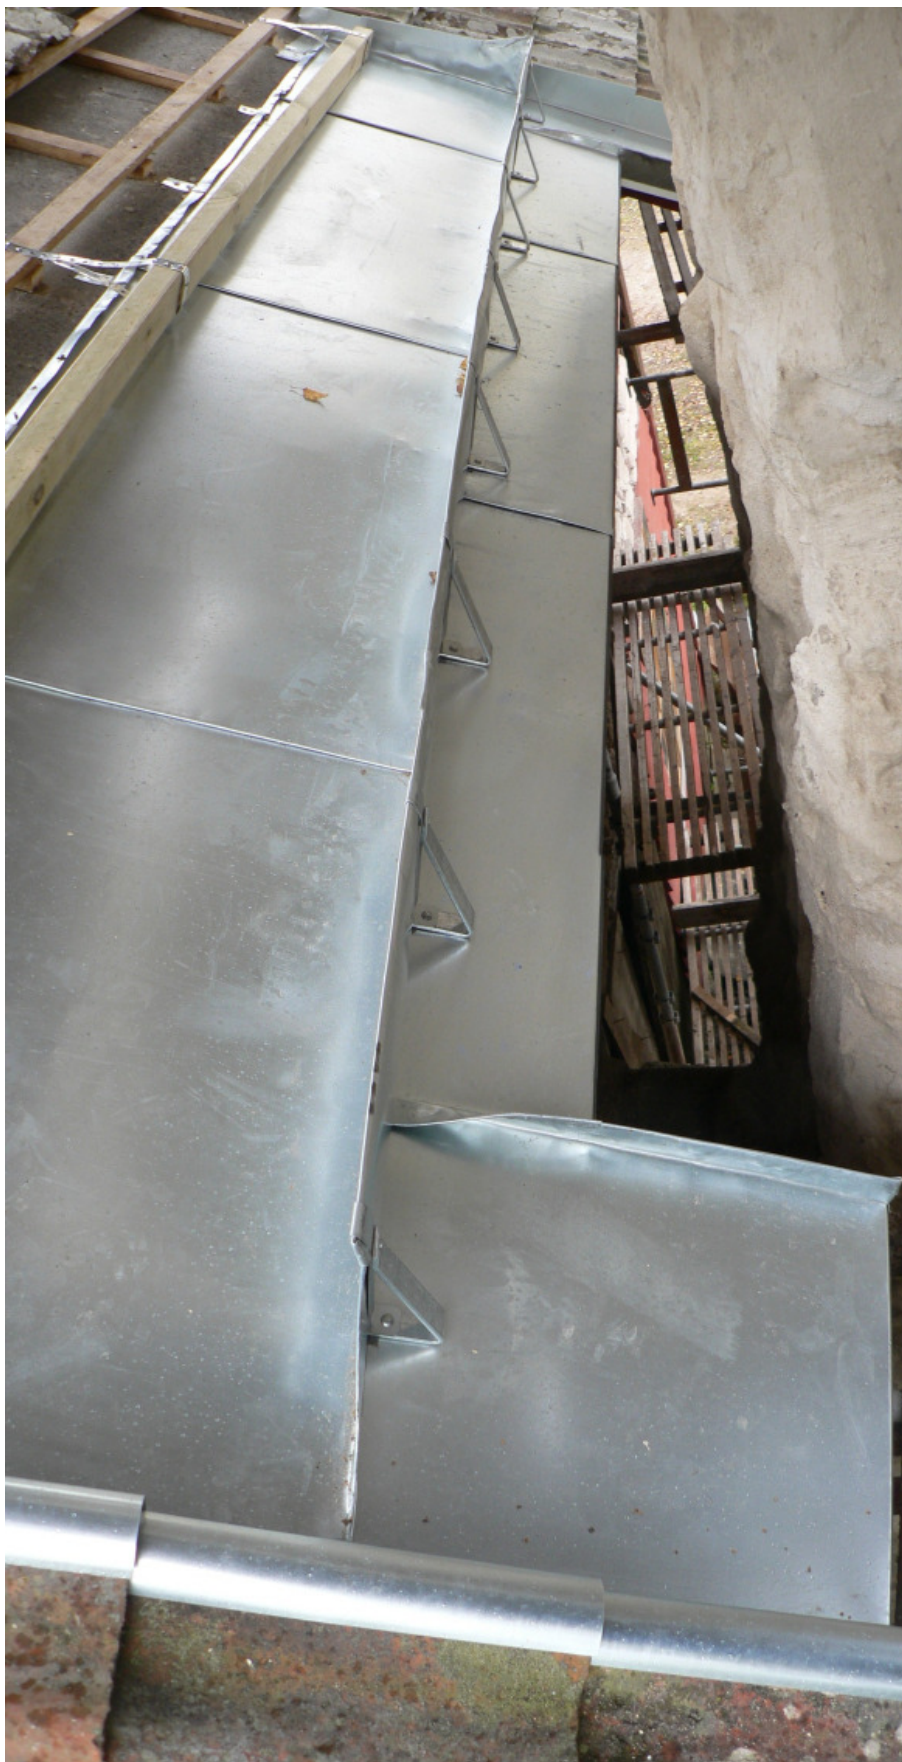
Takfotren, vid skorstenen, saknar en avrinning så att vatten från takfallet. Det behövs någon form av fotränna så att inte onödigt regn- och smältvatten rinner ned på skorstenen.

*De två ovanstående bilderna visar plåtarbetet i takfoten vid skorstenen. Fotrännan ska förhindra att v regnvatten rinner ner på skorstenen och även att en snödriva blir liggande emot skorstenen, och som när den smälter, underhåller fuktigheten i murverket. Foto Erik Bergholtz.*

Vattenavrinningen från taket kring skorstenen har förändrats till det bättre. En galvaniserad plåt-slagning är utförd kring urtaget i takfoten med en fotränna för att leda bort vattnet och att det inte rinner ner på skorstenen på det sätt som tidigare orsakat skador (del av skador som åtgärdats tidigare).
