Österängs ångsåg

Reparation och säkring av skorstenen
Delbesiktningsrapport och fotodokumentation

Uppdragsverksamheten 2009:6
Ulla Karlström

Reparation och säkring av skorstenen på Österängs ångsåg, Varan 2:1, Götene kommun.

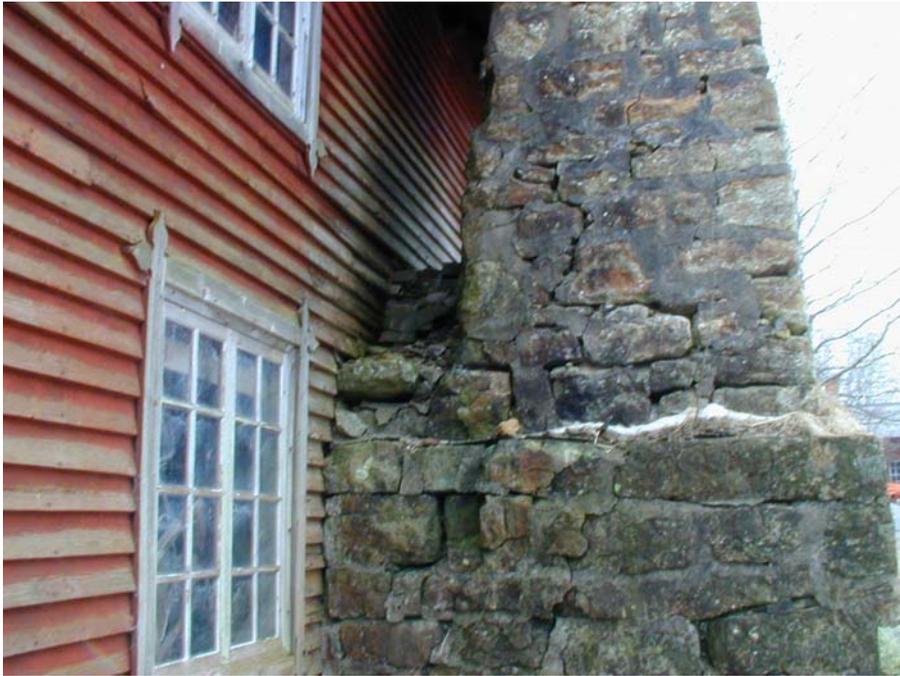
Skorsten av, till största del, sandsten och troligen samtida med själva byggnaden har sprickor i både sten och bruk samt mindre bortfall av sten. Det sydvästra hörnet har delvis rasat. Skadorna är så pass kraftiga att rasrisk finns. Eldningsförbud finns också. Åtgärder för säkring av skorsten är akuta. De lagningar som finns är av senare datum än skorstenen i sig, och är gjorda med ett för starkt bruk i förhållande till sandstenen, vilket menligt påverkat skorstenen.

*Skorstenens och sockelns skador som dels består av sprickbildning samt fog- och stembortfall. Här ses den östra sidan av skorstenen.
Foto 2005-03-15.*

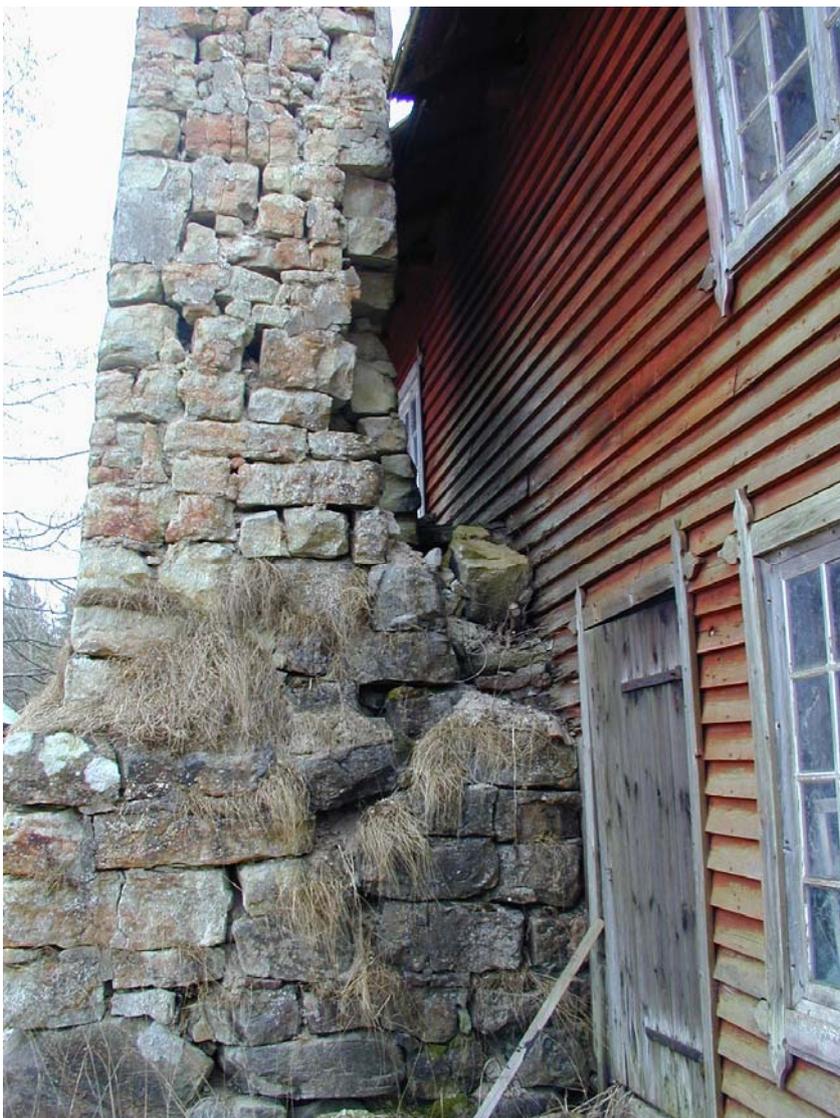
*Skorstenens västra sida där delar av skorstenens sydvästra hörn har rasat. Här ses också hur vegetation slagit rot i de "öppna" fogarna.
Foto 2005-03-15.*

Säkring genom uppmurande av den raserade delen på det sydvästra hörnet samt bortknackande av lös fog och omfogning. Fogar och mindre bortfall av sten ersätts med ett hydrauliskt kalkputs. Arbetet har utförts från en två våningar hög ställning, monterad på tre sidor av skorstenen.

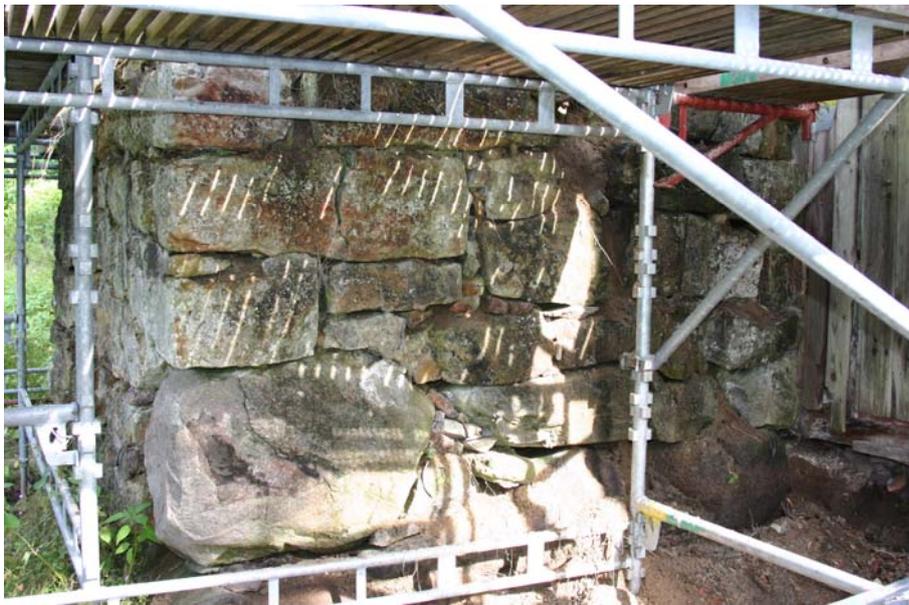
*Skador i skorstenens sockel.
Stort bortfall av fog men också
av sandstenen.
Foto 15 juli 2009.*

En idé för att förhindra att sockeln tar upp onödigt mycket vatten vid nederbörd är att täcka sockeln utanför skorstenen, en kant på omkring 30 cm, med en blyplåt med något litet fall och en ca 5 cm bred droppnäsa. En åtgärd som blir ett tillägg men kan säkra konstruktionen på sikt. Även en dränering kring sockeln kommer att genomföras.

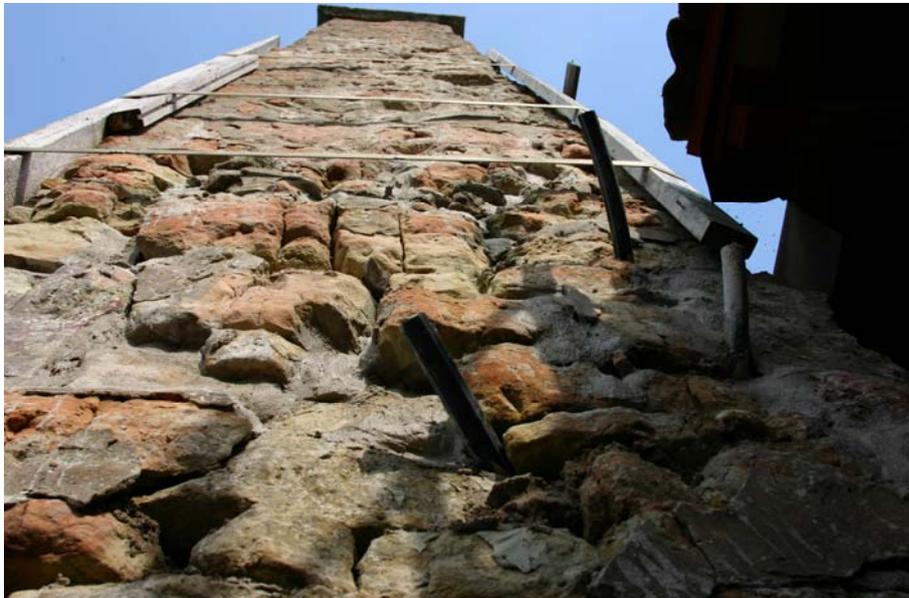
*Bilden visar det uppmurade
sydvästra hörnet. Plaströr är
infogade tillfälligt för att kun-
na fylla på med, lite i vajre
omgång, löst flytande kalkbruk
som ska leta sig fram och fylla
håligheter.*

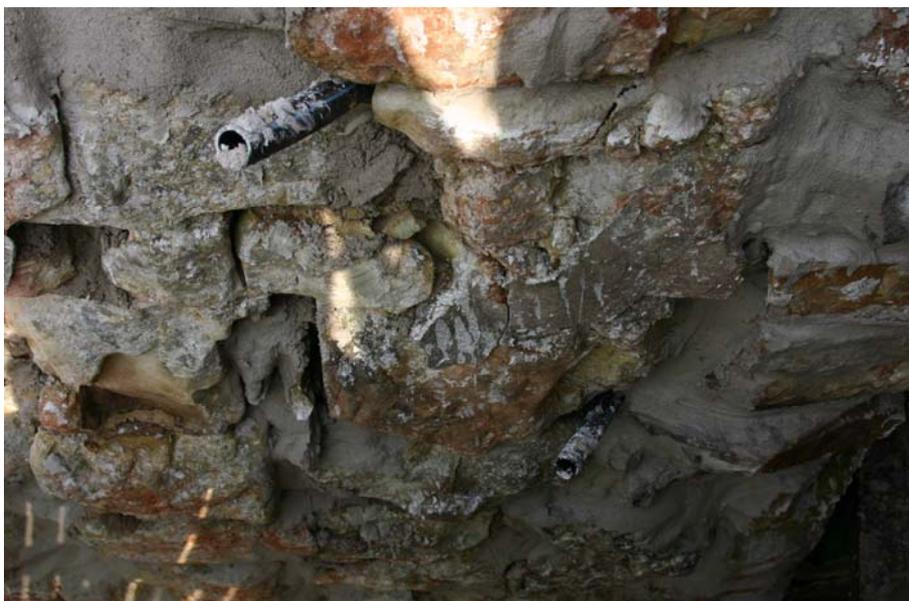
*Detaljbild på del av det upp-
murade sydvästra hörnet.
Hörnet murades upp lite i
taget så att bruket hade möj-
lighet att bränna.*

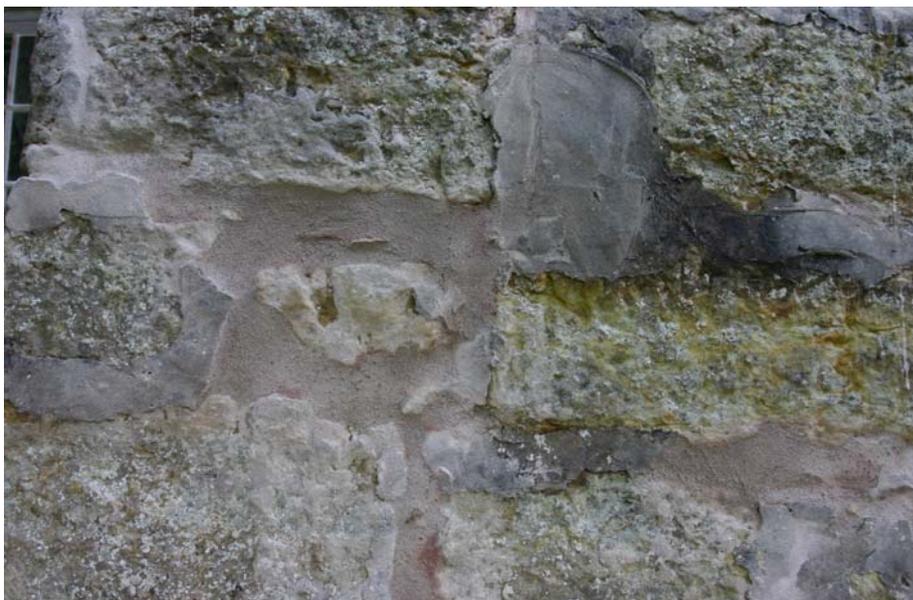
Detaljbild av gammal och ny fog.

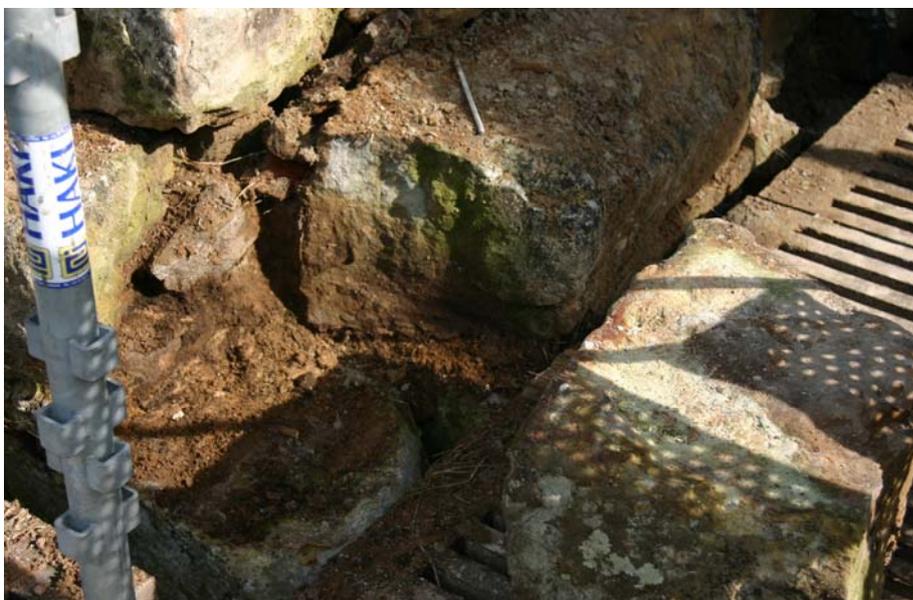
I det nordvästra hörnets nedre varv har ett par stenar kalvat ut.

Den övre stenen i sockelns nordvästra hörn är loss.

De stenar som kalvat ut i skorstenens nedre varv har förankrats.

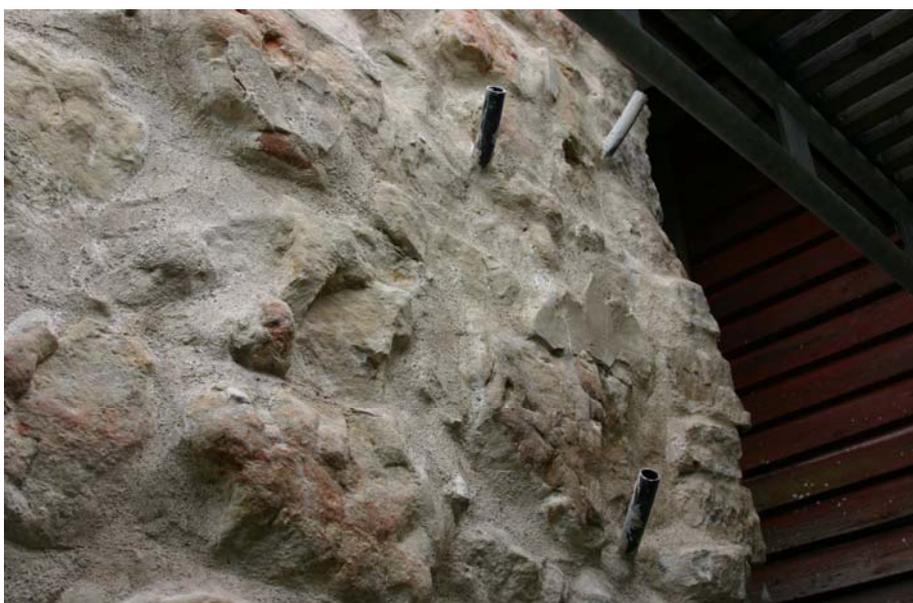
Del av det uppmurade sydvästra hörnet där plaströren fortfarande är på plats.

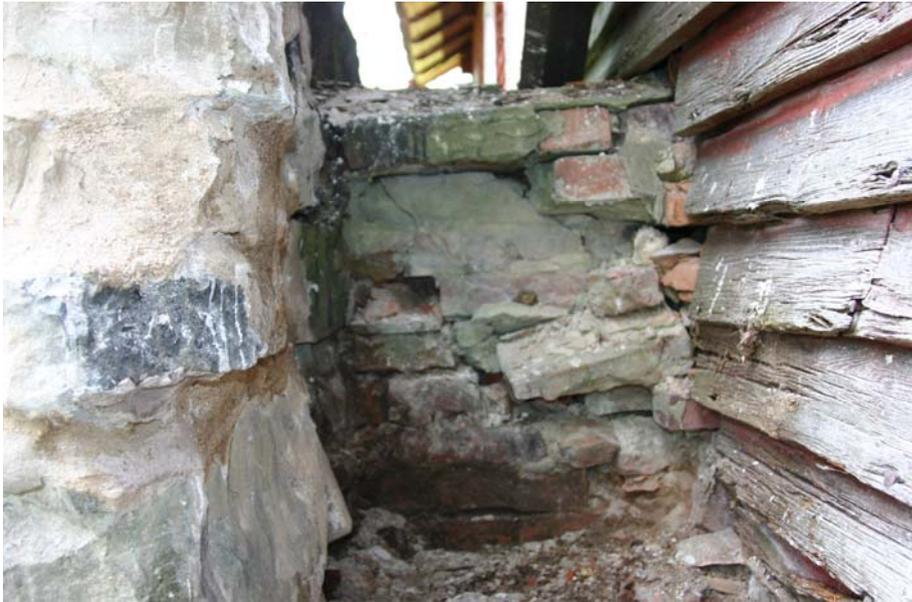
Till vänster del av det uppmurade hörnet och till höger byggnaden. Rökgången mellan byggnad och skorsten är överbyggd med tegel som kommer att åtgärdas i samband med att de raserade massonar tas bort som ligger inne i skorstenen. Denna del kommer då att tas bort och uppföras igen.

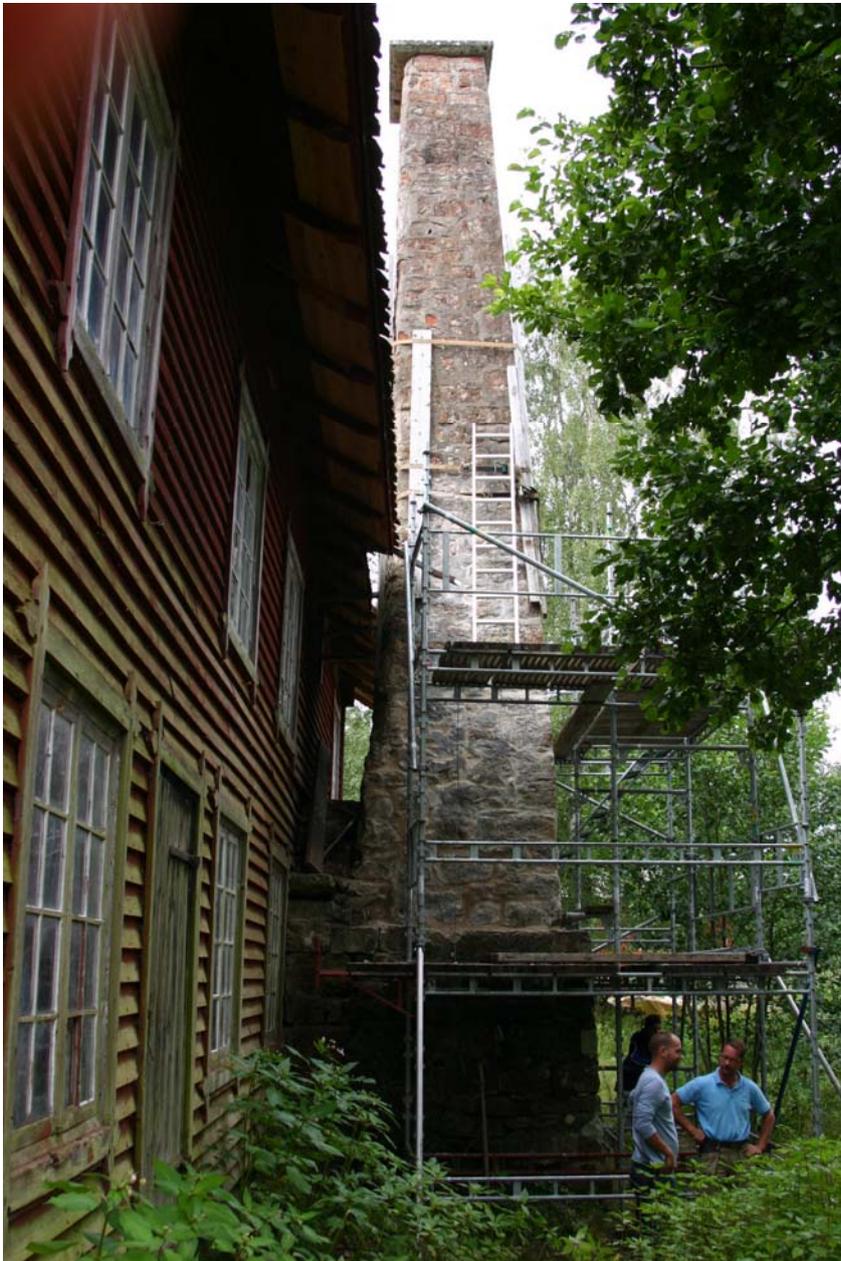
Den östra sidan av skorstenen. De nya fogarna ses som ljusare partier.

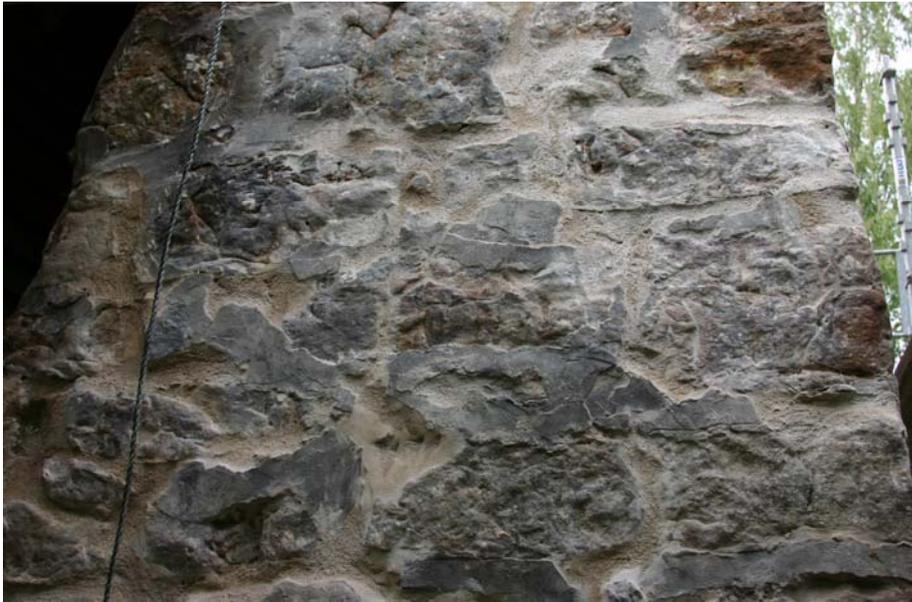
Mörkare grå äldre cementfogar och nya ljusare fogar av kalkbruk på den östra sidan av skorstenen.

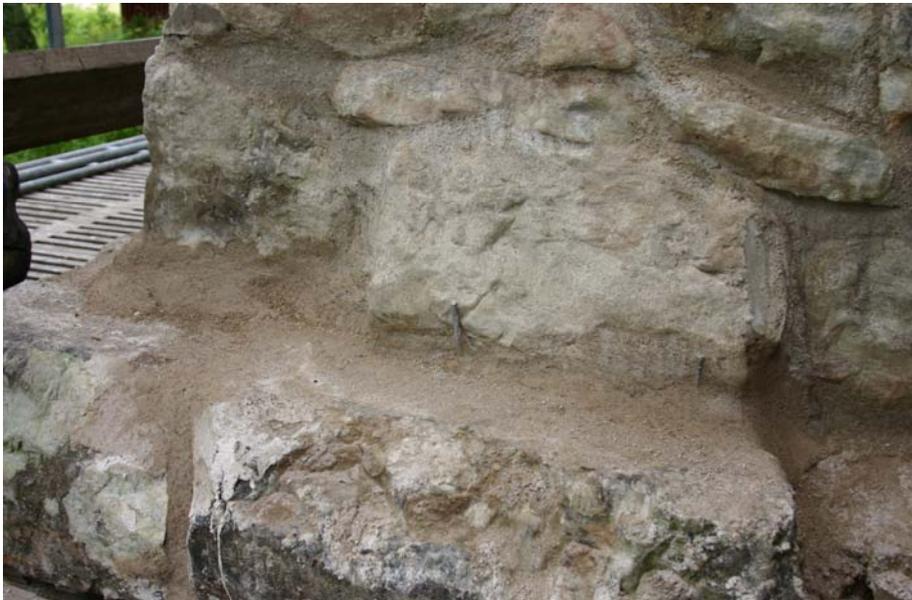
Det nordvästra hörnet är nu åtgärdat. Den lösa stenen i sockeln är tillbaka på plats och sten i skorstenens första varv som kalvat ut är förankrad.
