# Praktikrapport

Praktik på Österängs Ångsåg mellan 1/9 t o m 27/9 2013 renovering/restaurering av östra kortsidan och gaveln.

Sammanställd av: Stefan Jonasson studerande på bygghantverksprogrammet åk 2 2013

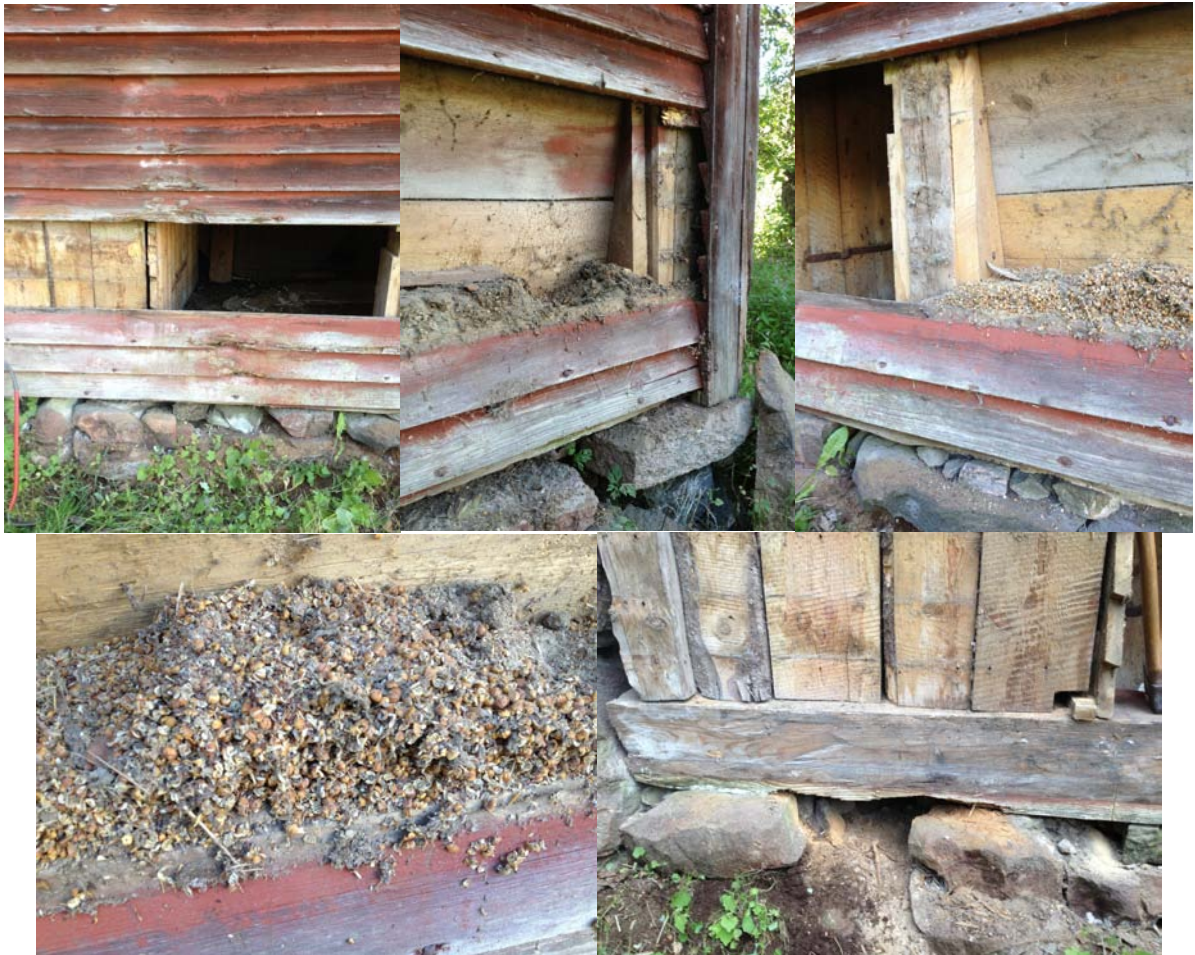
Arbetet började med rivning av skadad panel nere till höger på östra sidan. Skadad genom tidens tand och p.g.a. att det hade under många år stått kvarnhjul lutade mot fasaden som har orsakat fuktansamling och rötangrepp på panel och delar av syll.

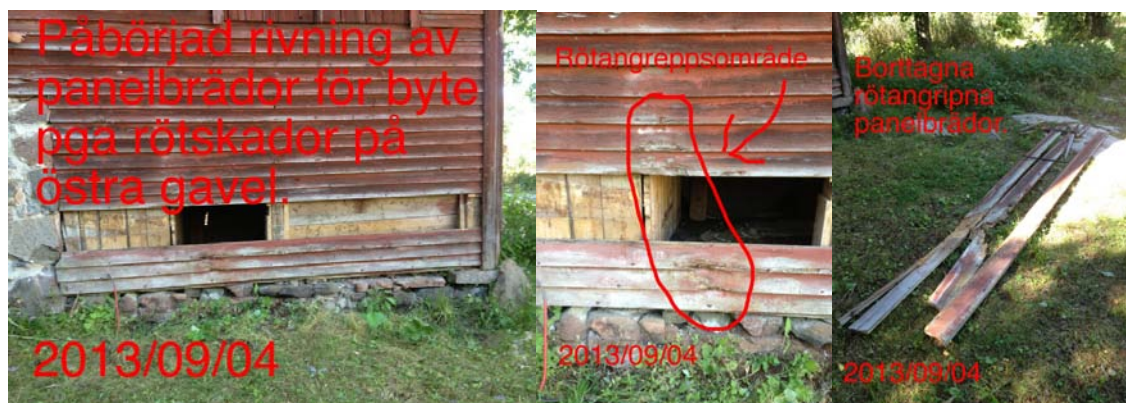
Restmaterial funnit mellan innervägg och yttervägg, benrester, allmänt bås och linfrökapslar. Syll som är angripen av röta i syllens underkant och mitt. Påritad för uthuggning och lusning av syllen för ny frisk träbit.

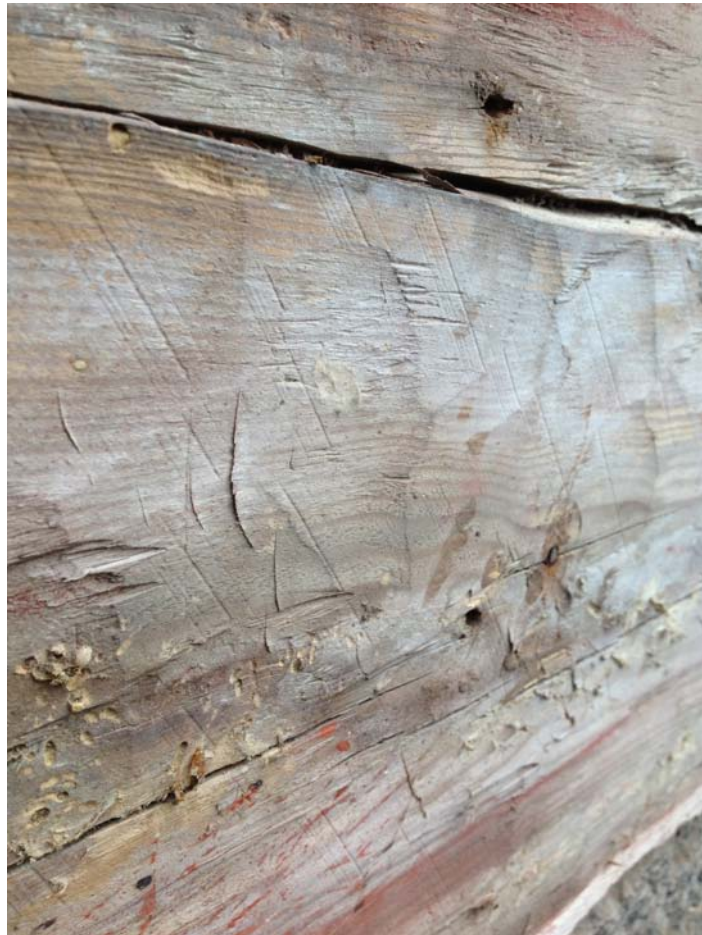
Verktygspår på stolpverkskonstruktionen. Visar bl.a. att stommen är bilad och att någon form av skada finns på bilan. Linjerna från skadan framträder tydligt och visar bilans arbetsgång och återfinns på olika ställen stommen på östra sidan. Visar var samme hantverkare eller i alla fall samma bila har använts innan skadan slipats bort. Några av bilderna visar även att virket ligger upp och ner i förhållande till hur de låg när de bilades.

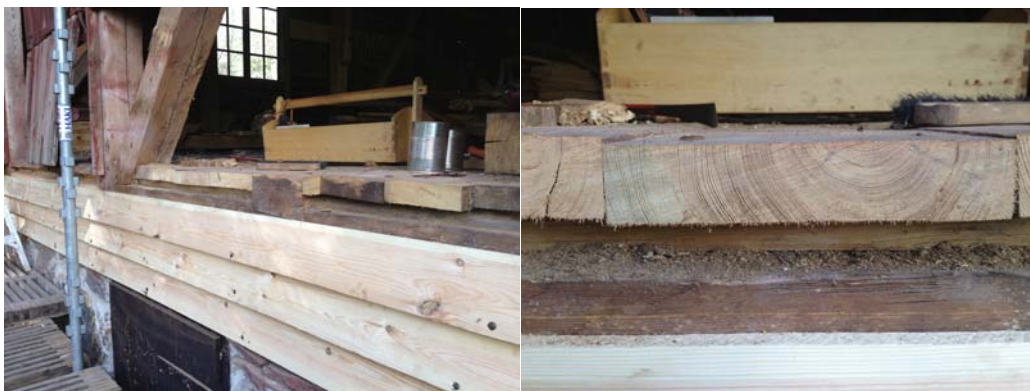
Efter kapning visar snittytan den goda kvalitén på virket som valdes till golvplankor och dess kondition efter många års nötande och utsatthet. Denna del av plankan har vett mot den skadade och utslitna panelen. Där väder och vind har utsatt virket.

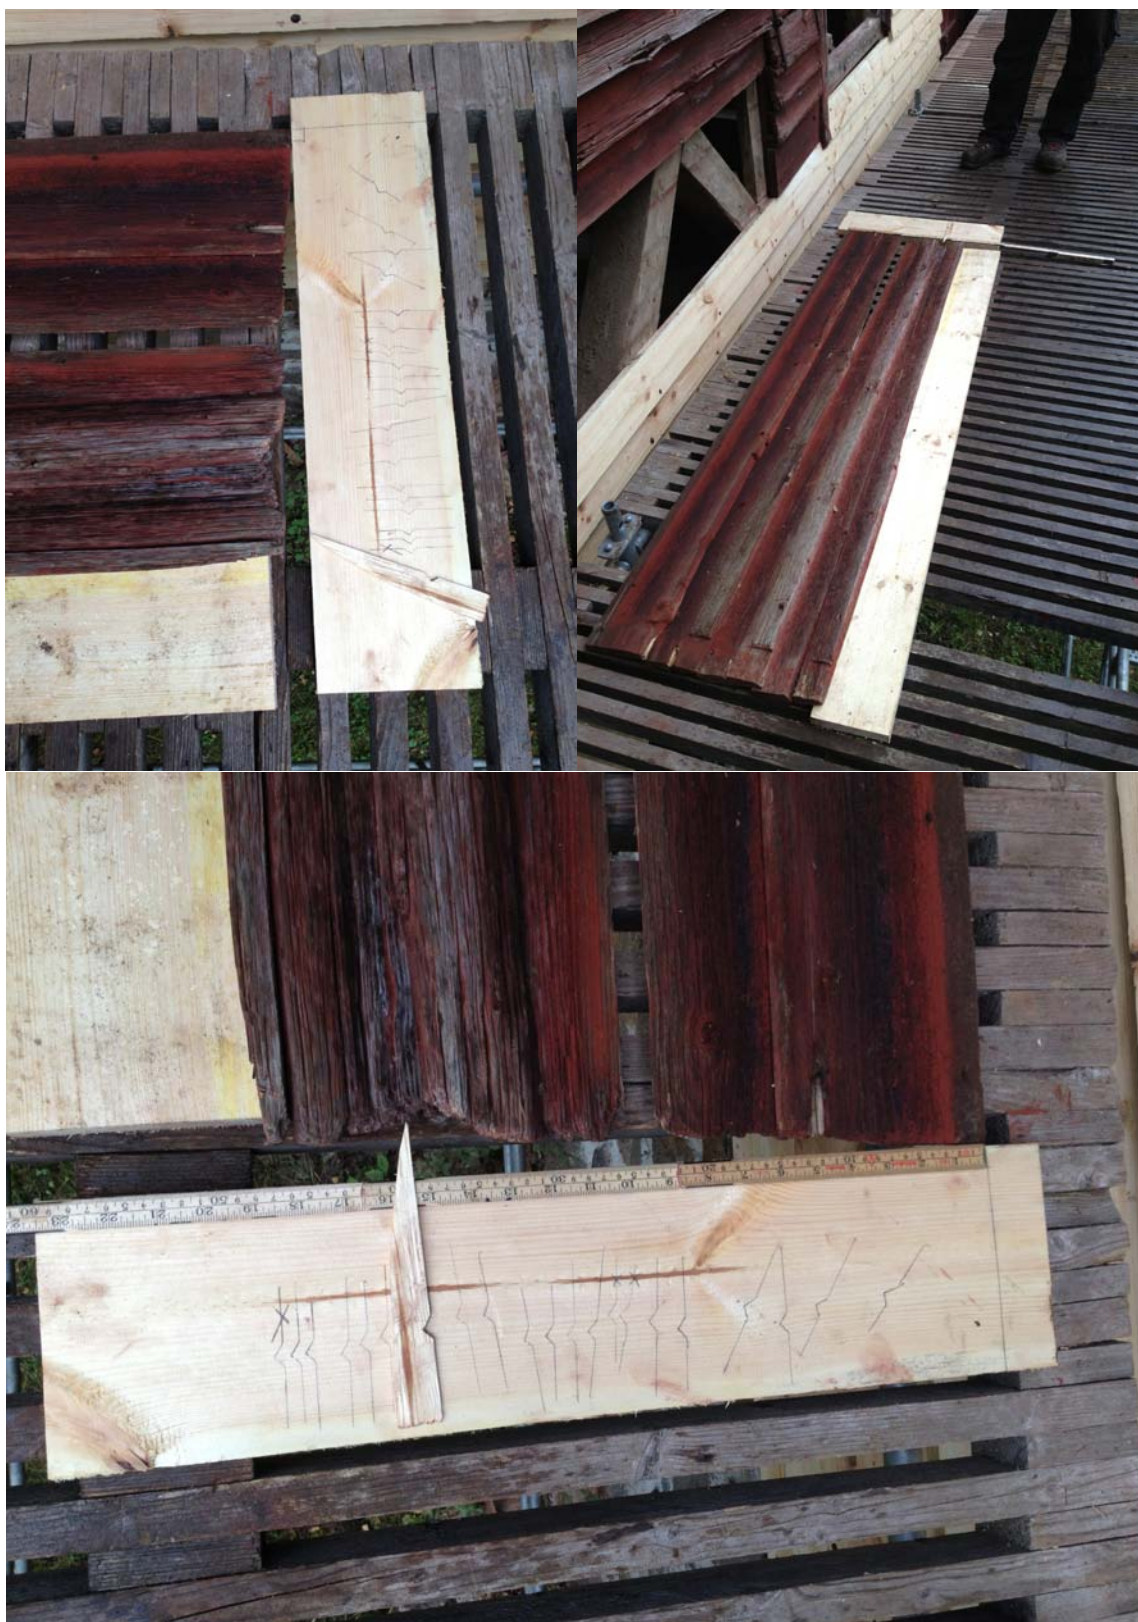
Dokumentation av slitskador på panelens ändträ, till vänster om luckan för utkast av frångär från kantverket. Diskussion uppstod om slitskadorna på ändträet på panelen skulle dokumenteras och till och med överföras till den nya panelen. Detta p.g.a. av att dessa slitskador är ett kvarvarande bevis på hur arbetet har gått till vid kantverket och till vilken grad av slitage arbetet har orsakat genom tiden. Dessutom att iakttagande av konstruktionen, kring luckan, gav svar att den förmodligen inte har varit där från början.

Anledningen till detta resonemang är att någon uppregling för luckan av den digniteten som kan följas på stomkonstruktionen i övrigt inte återfinns. Utan förmodligen har behovet uppstått, vid ett tillfälle, att ha en lucka där. Hålet har tagits i panelen och en enkel regel har skråspikats stående i över och underliggande stomkonstruktion, till vänster om luckan, för att stabilisera och hålla upp ändträet på den avkapade panelen. Slitaget på ändträet dokumenterades med metoden som visas på bilderna ovan. Sedan togs beslut att inte överföra slitaget utan ny panel uppfördes som den gamla var placerad.

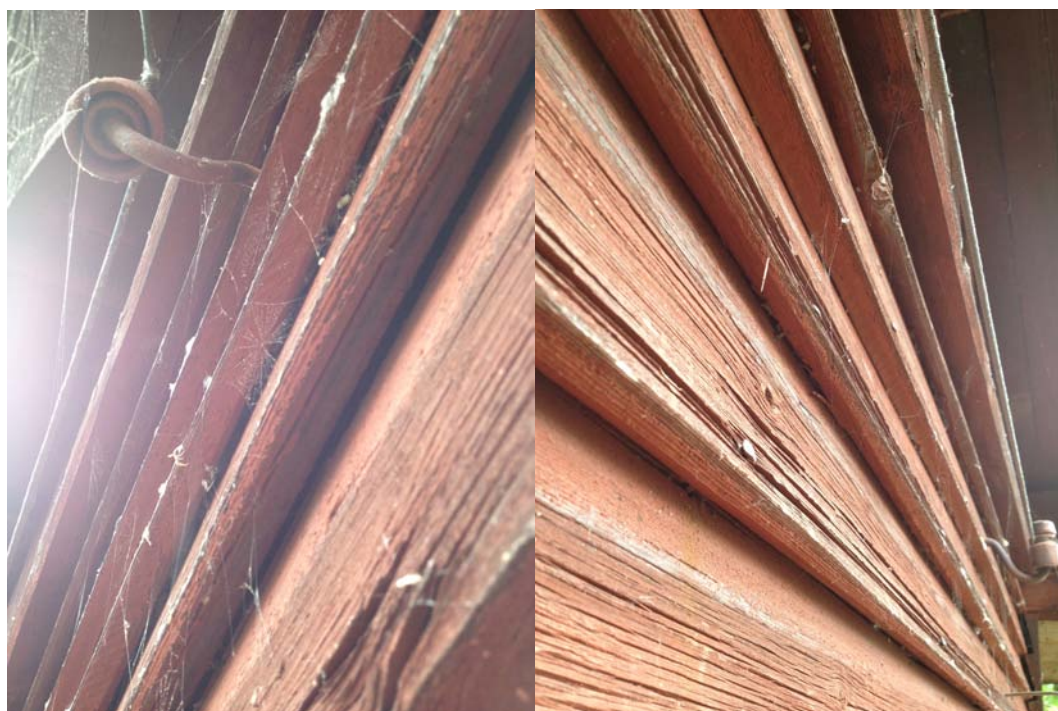
Panelkvaliteten på Österängs Ångsåg har varit hög genomgående på de olika fasadsidorna. Dock har vankantsbrädor använts från portar och fönsters ovkant och uppåt till vattenbrädan. Kärnsidan har fortfarande varit vänd utåt. Trolig anledning; mindre väderpåverkan, skydd av ovanliggande vattenbräda och stort takutsprång på ca 600 mm och den ackumulerande regnmängden som belastar panelen avtar desto högre upp på

väggen de är placerade. Detta stärks också av att dem smidda spiken är i bättre skick desto högre i byte av panel vi kommer. Likaledes syns inte kvalitetsnedsättningen precis nerifrån marken.

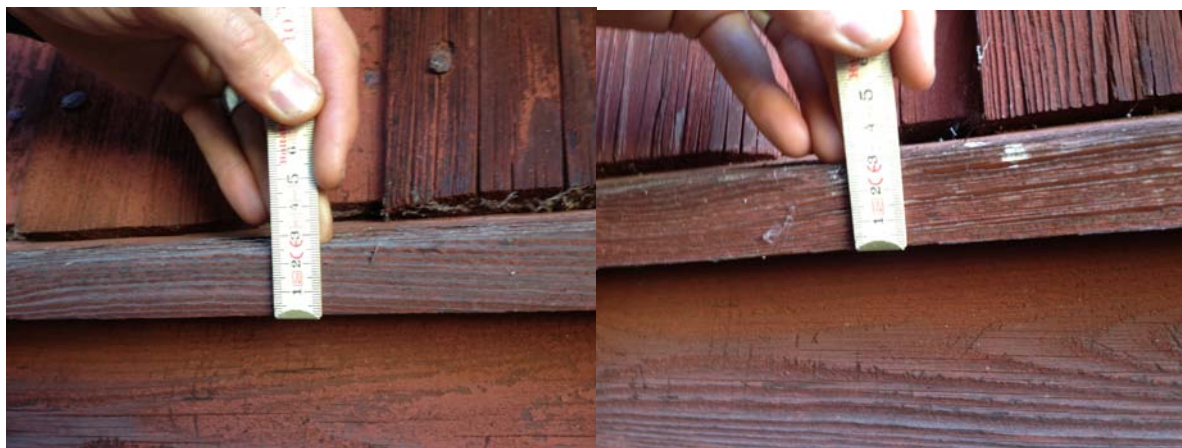
Vattenbrädan var skarvad i längsled och höll olika tjocklekar i vardera ändar. Vänstersidan ca 32 mm och högersidan höll ca 28 mm som sedan var samarbetad vid skarven. 2013-09-24

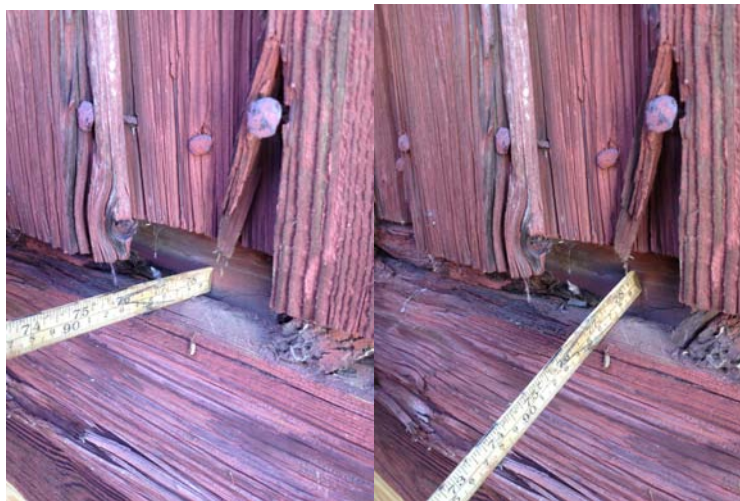
Vattenbrädan borttagen och den sista förvandringsbrädan är fasad i ovankant i ca 15 grader för vattenbrädan att luta och ligga på.

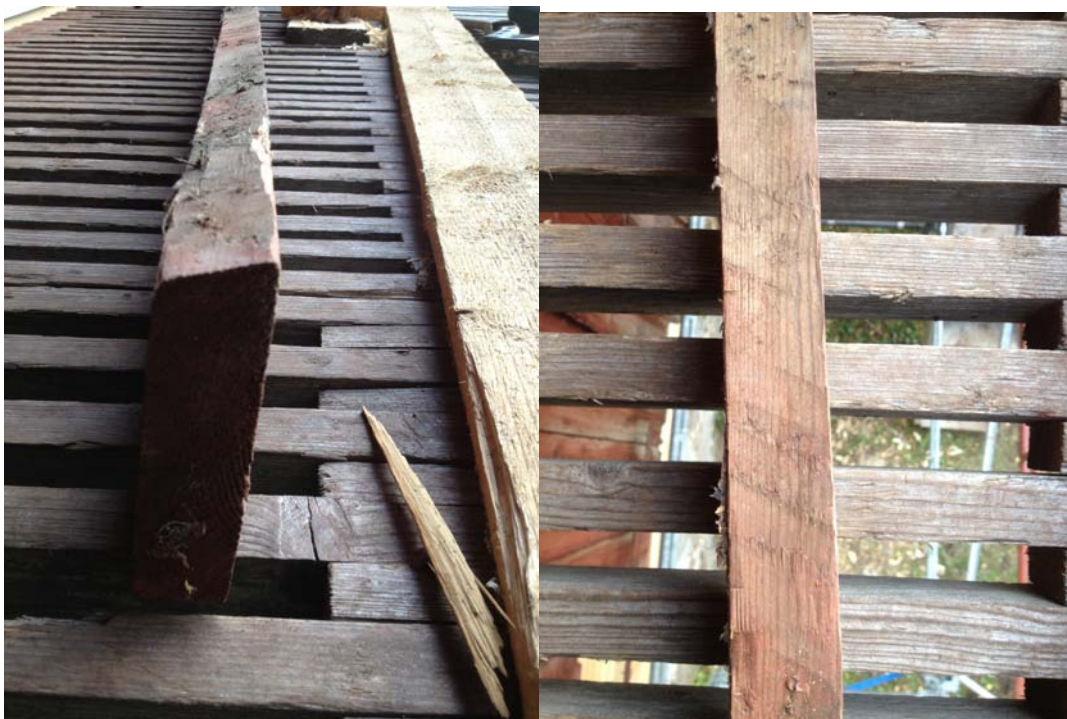
Vattenbrädan borttagen och visade i profil och dess bakkant. Den är arbetad med yxa för att få anslutningen i bakkant vertikal mot stommen/remstycket då den lutar ca 15 grader i fastsatt läge.

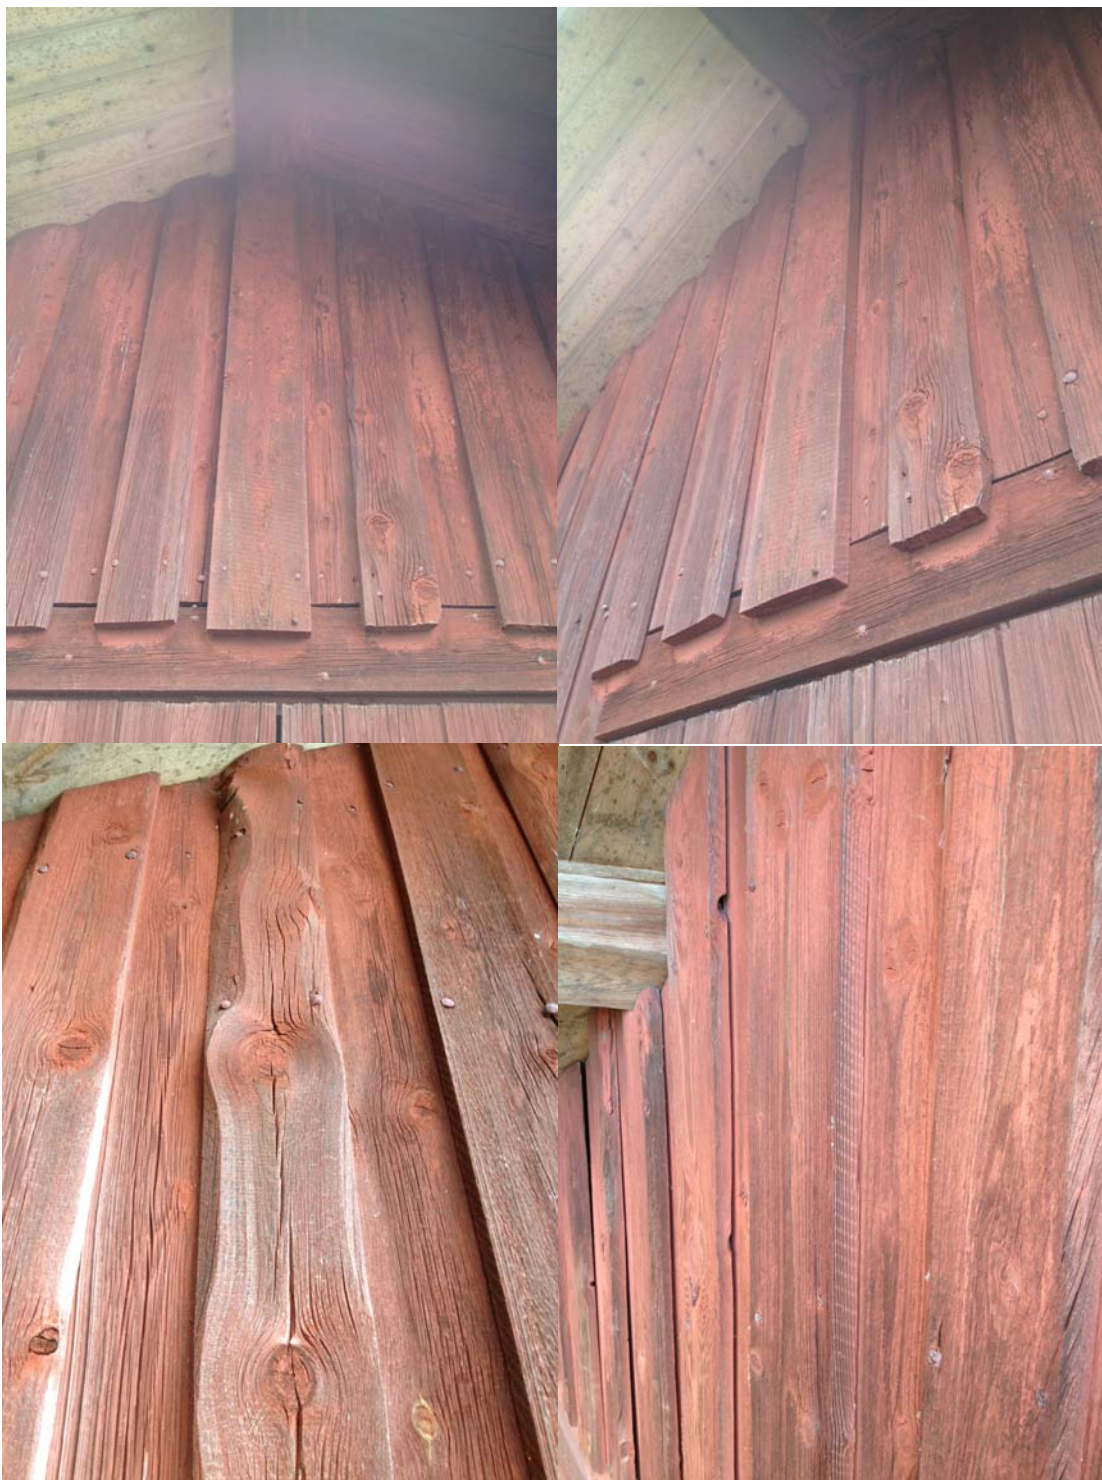
Bilddokumentation av den stående panelen för bedömning och val av virkeskvalité till ersättningspanel och beredning av den. De stående gavelbrädorna är av lägre kvalité än övrig panel. Ofta yttre uttag på stock med vankant och hög andel kvist, där brädorna inte ens är helt barkade när de spikas upp. Större delen främst locken verkar inte vara hyvlade utan det finns spår från ramsågen. Bottenbrädorna verkar ha varit hyvlade. Brädorna har stor patina från väder och vind vilket gör det svårt att tyda alla med säkerhet. Även variation i dimension både brädorna sinns emellan men även brädorna i sig vad det gäller bredd och tjocklek, d.v.s. brädan skiftar i tjocklek från ände till ände. Frågeställning; är det uttag topp-rot även där inte vankant återfinns eller bara ovana vid sågning? Tjockleksdifferenser från ca 20-22 mm upp till 28-32 mm.

Reflektion över den virkeskvalité till den stående panelen som man valde att använda sig av när byggnaden uppfördes; restprodukter från egen sågning och den inlärningsperiod som följde i början när de skulle lära sig att såga med utrustningen. Innan vanan och kunskapen ökade kunde dimensionerna och uttag säker bli så där men dåtidens syn på utnyttjande av allt och även ekonomin av att göra det spelade in. Att inte slösa sämre kvalité och att utnyttja den där inte högre krav än så ställdes, syntes eller uppfyllde sitt syfte. Byggnaden har ett stort takutsprång som skyddar gaveln och högre upp på byggnaden kommer mindre ackumulerande regnmängd att påverka fasaden. Stående panel är också lättare att byta vid utnötning. Denna sorts virke kom förmodligen dessutom att finnas i mängd p.g.a. sågningen som kommer att ske här, i fall byte behövdes. Byggnadens höjd och panelens placering högt upp gör att, ur estetisk synpunkt, valet av lägre kvalité inte syns så väl ner på marken. Även valet av brädor med vankant, bakar, olika dimensioner inom samma bräda, både tjocklek och bredder sorterades undan, som sedan kunde användas till just dessa lägen.
