Rapport 2008-12-31

# Österängs ångsåg

## Antikvarisk renovering

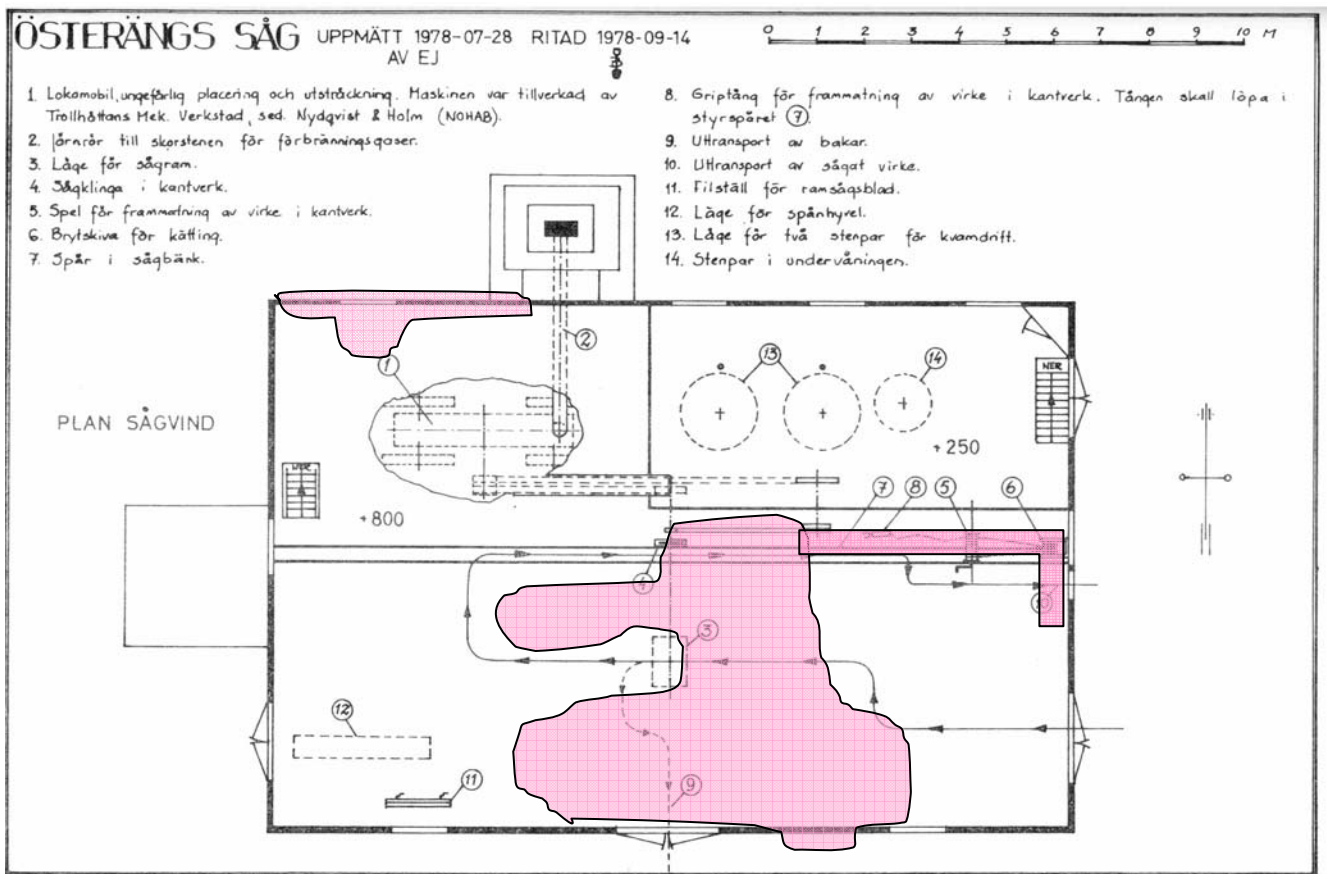
Bild 1. Område med rötskadad - syll, golvstock och golvplank.

- byta den skadade syllen på sågens södra sida (bild 26 – 29).
- lägga in handhyvlat, kilsågat plankgolv på de delar av sågvinden som frilagts (bild 1).
- byte av röt- och skadedjursangripen bottenstock samt delar av stolpverket på sågens norra sida (bild 30 – 37).

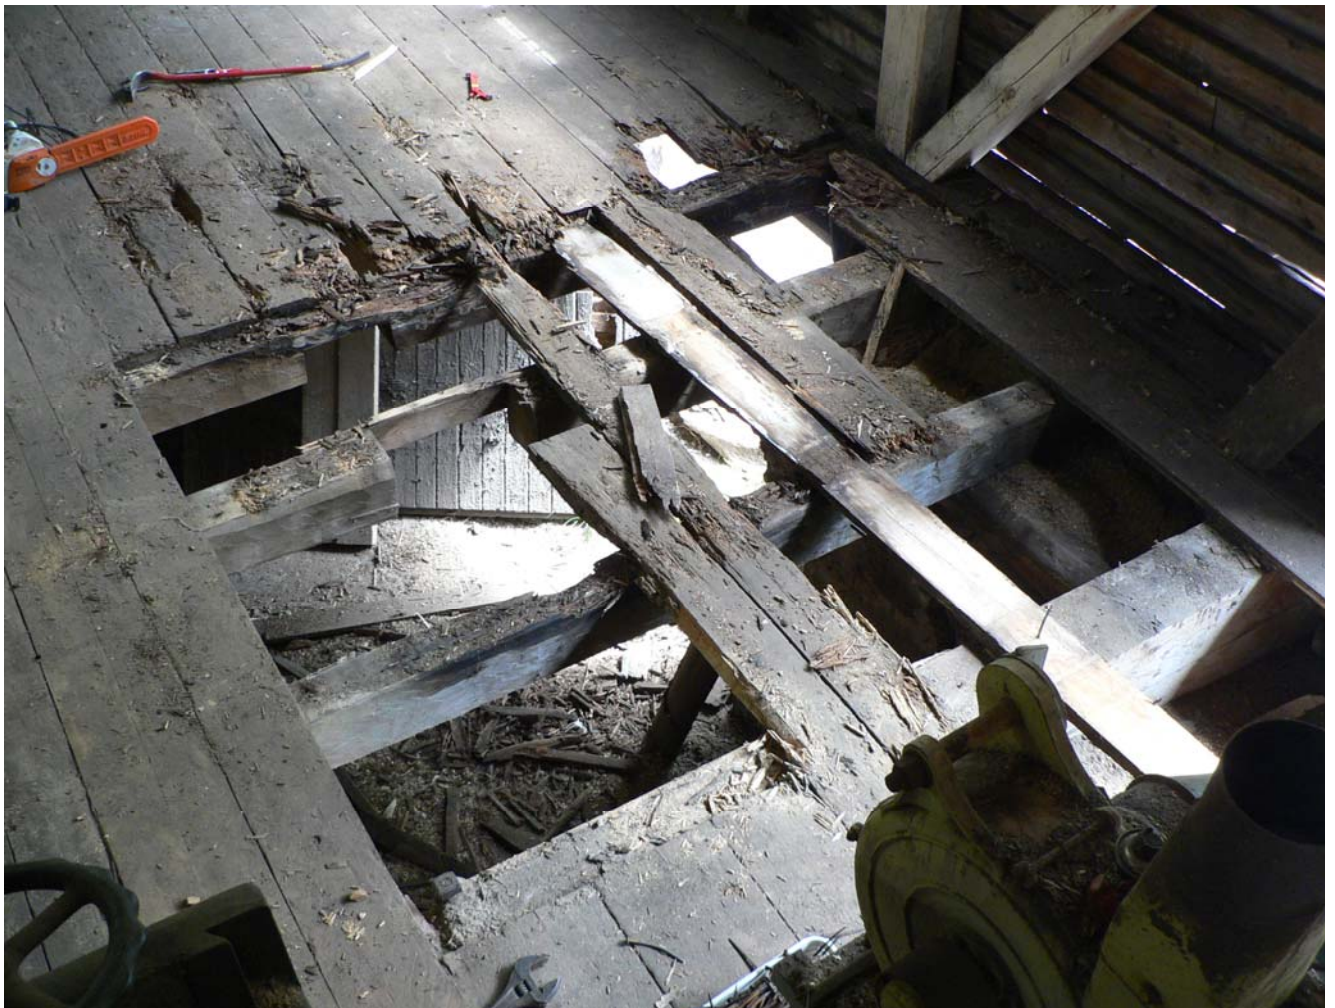
Bild 2. Friläggning av rötskadat bjälklag på sågvind.

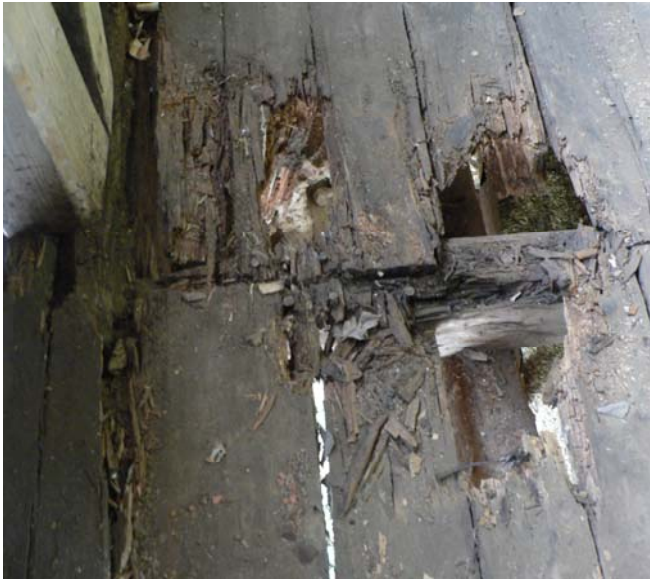
Bild 3 Detalj, rötskadat golv vid stolpe.

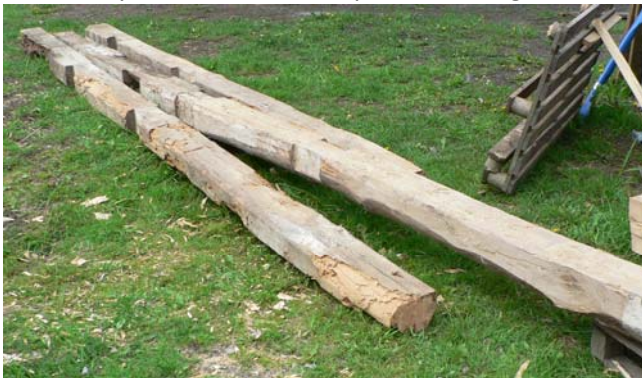
Bild 11 Rötskadade och skadedjursangripna golvstockar från sågvind

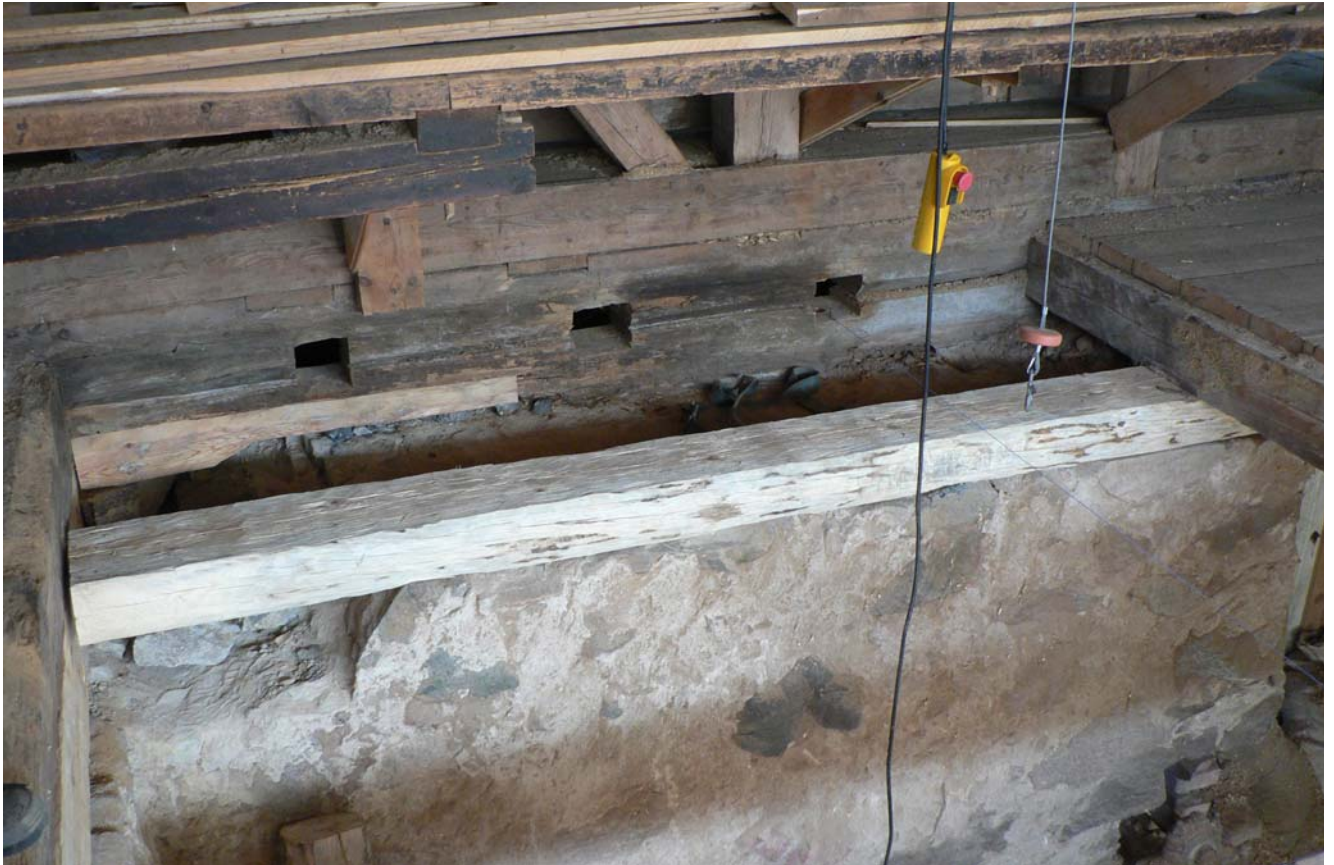
Bild 21 Utbytt och lagad syll på mittväggsmur.

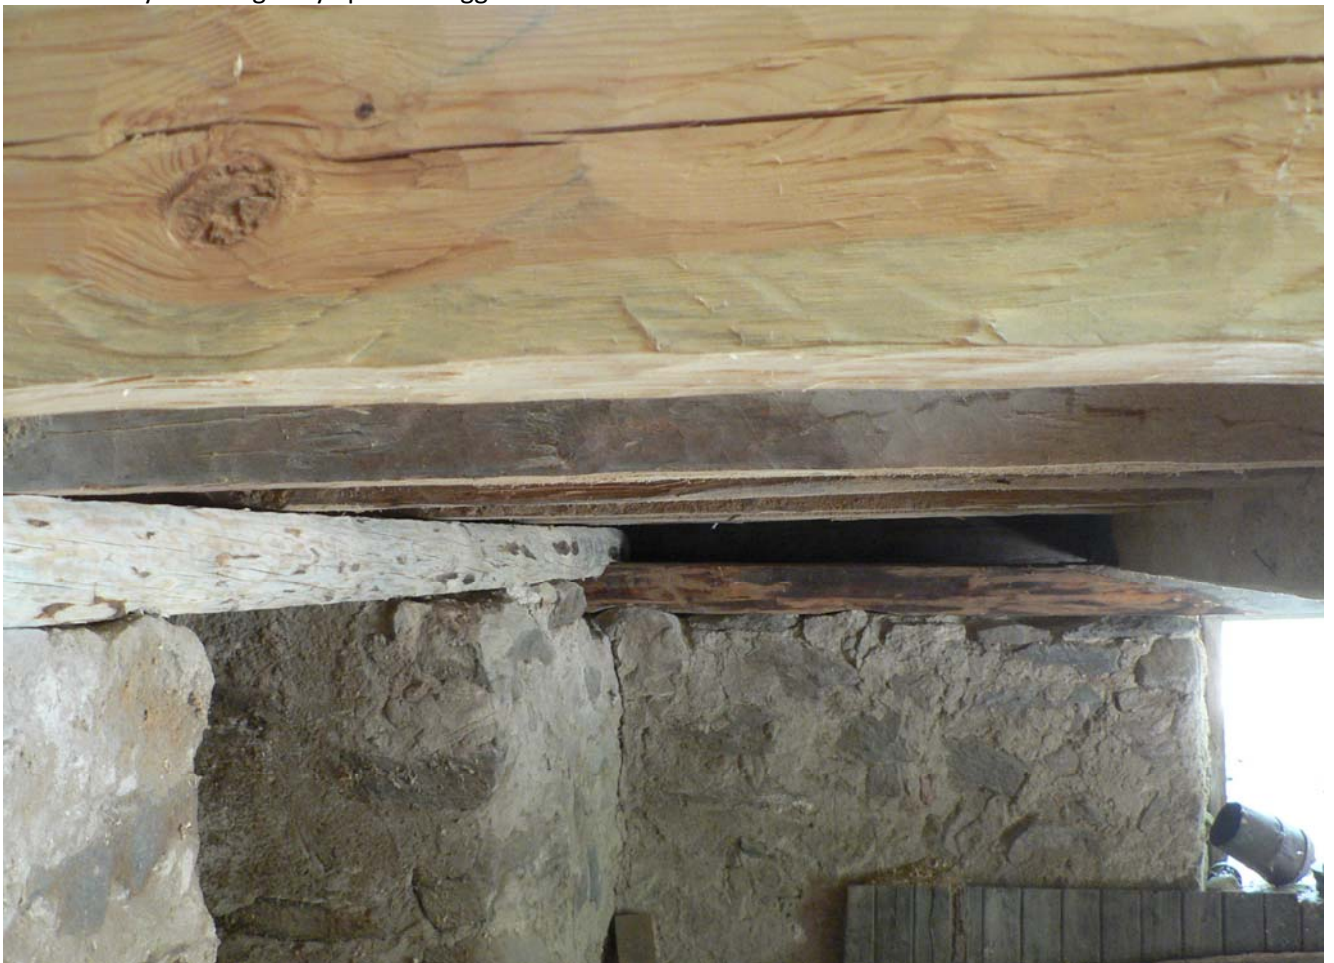
Bild 22 Utbytt syll på mittväggsmur och del av yttermur mot öster.

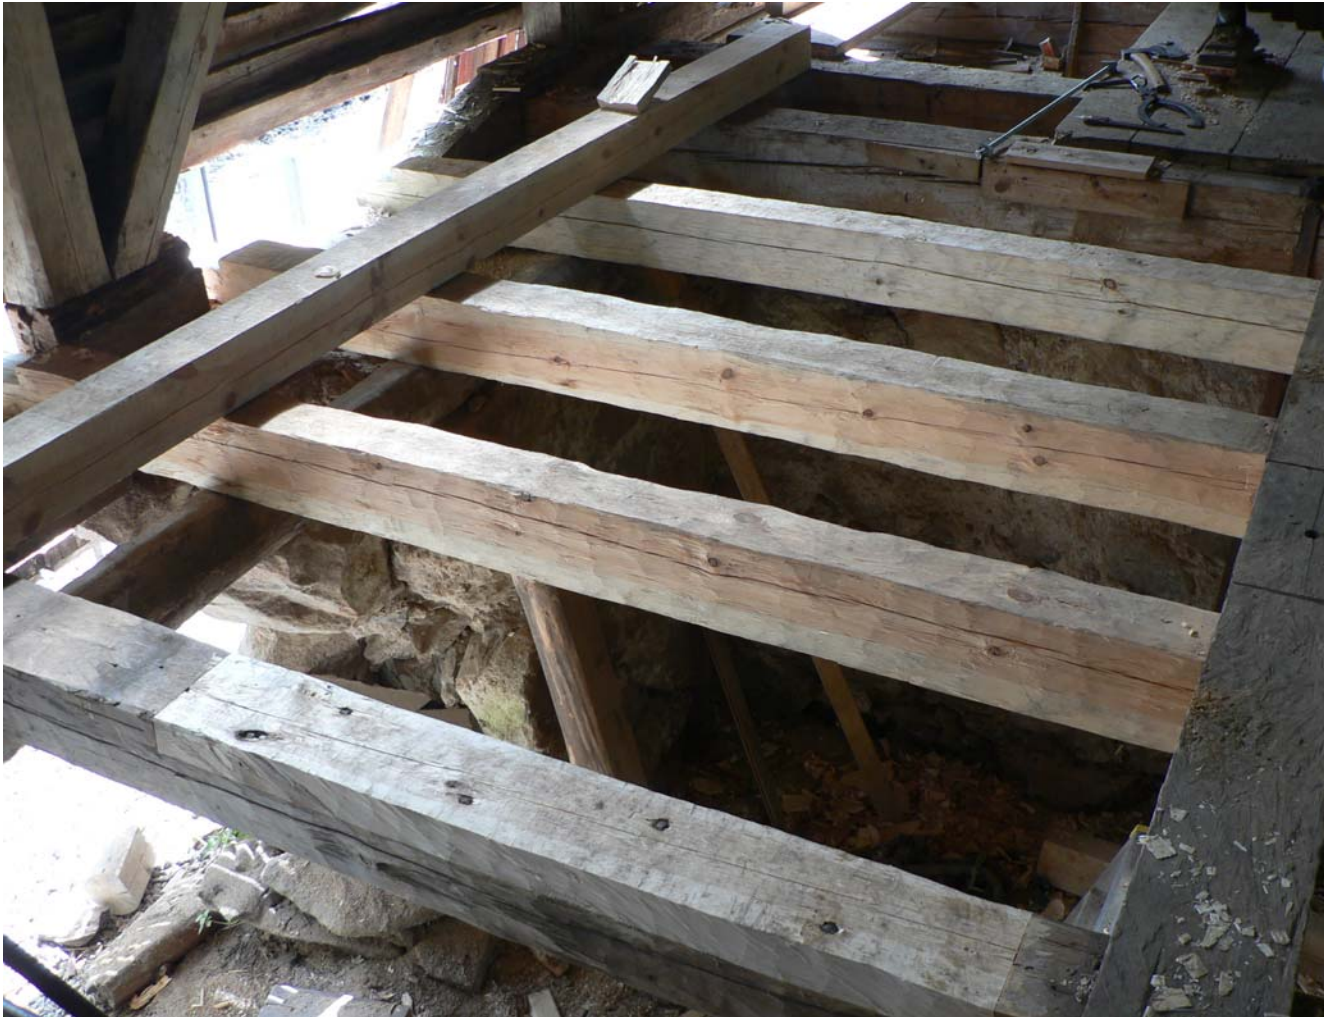
Bild 23 Nya golvsstockar samt lagning i golvsstock

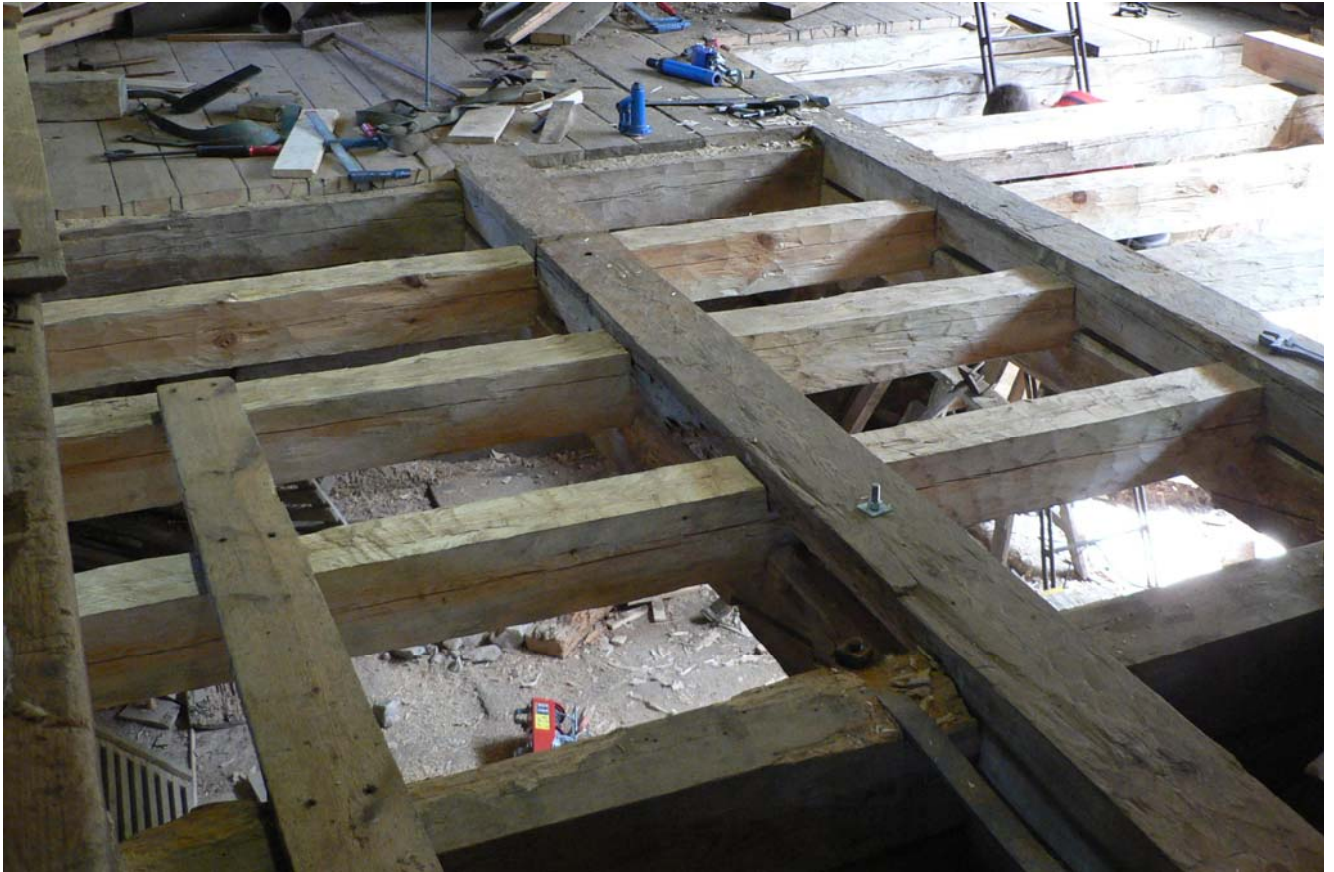
Bild 25 Renoverat golvbjälklag på sågvind

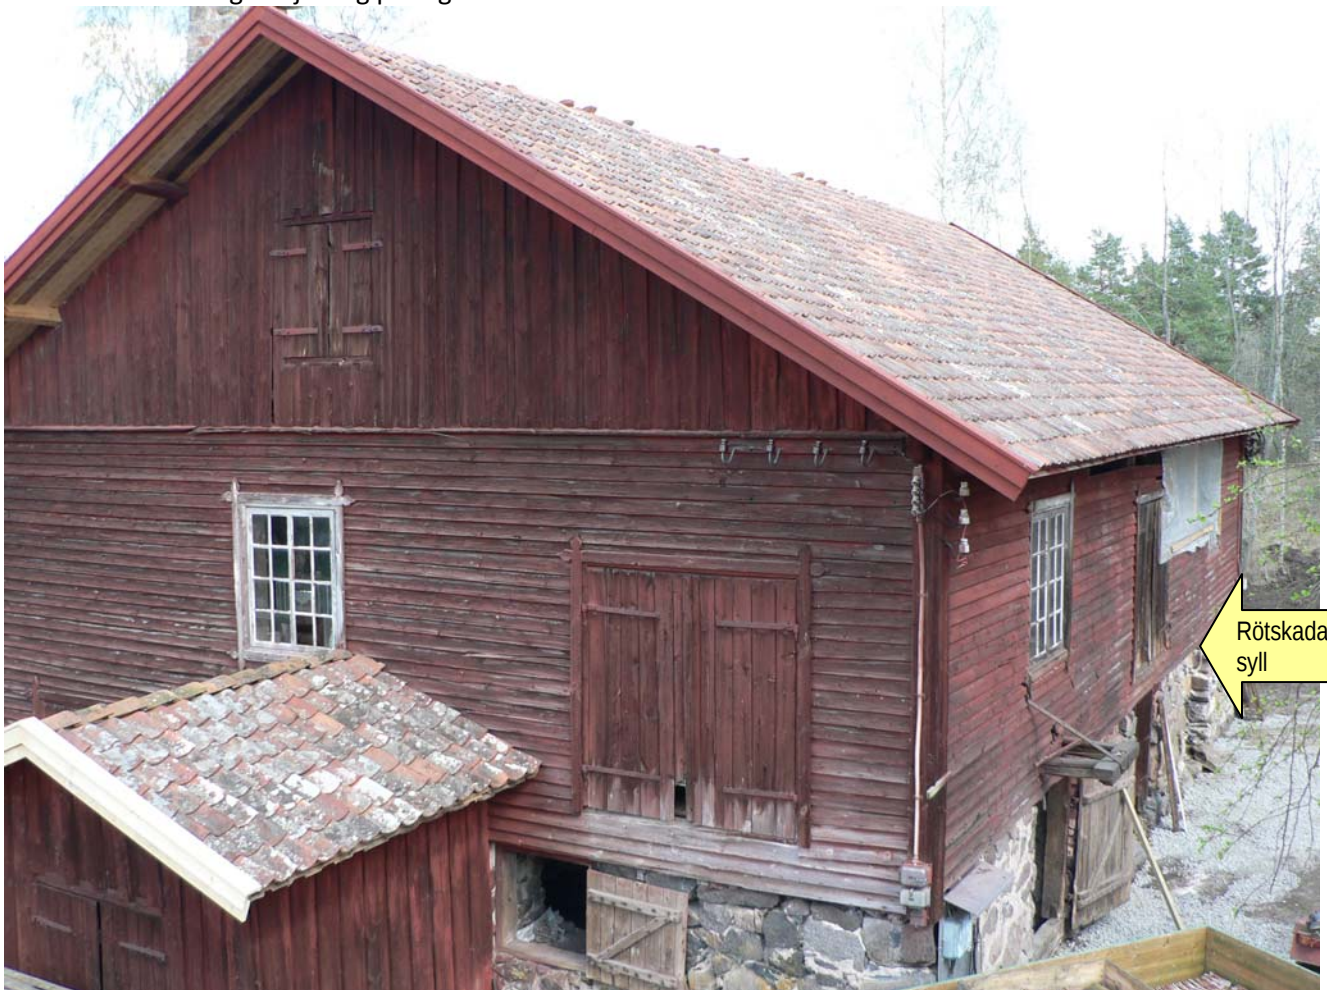
Bild 26 Ångsågen, fasad mot söder och gavel mot väster. Rötskadad syll på sågvind.

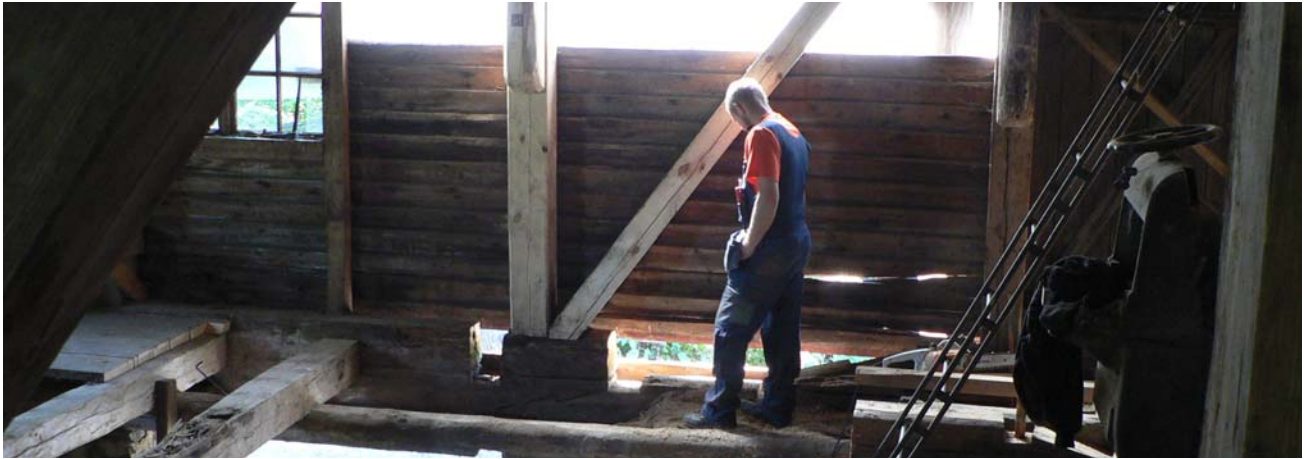
Bild 27 Rötskadad övre och undre syll på sågvind, mot söder.

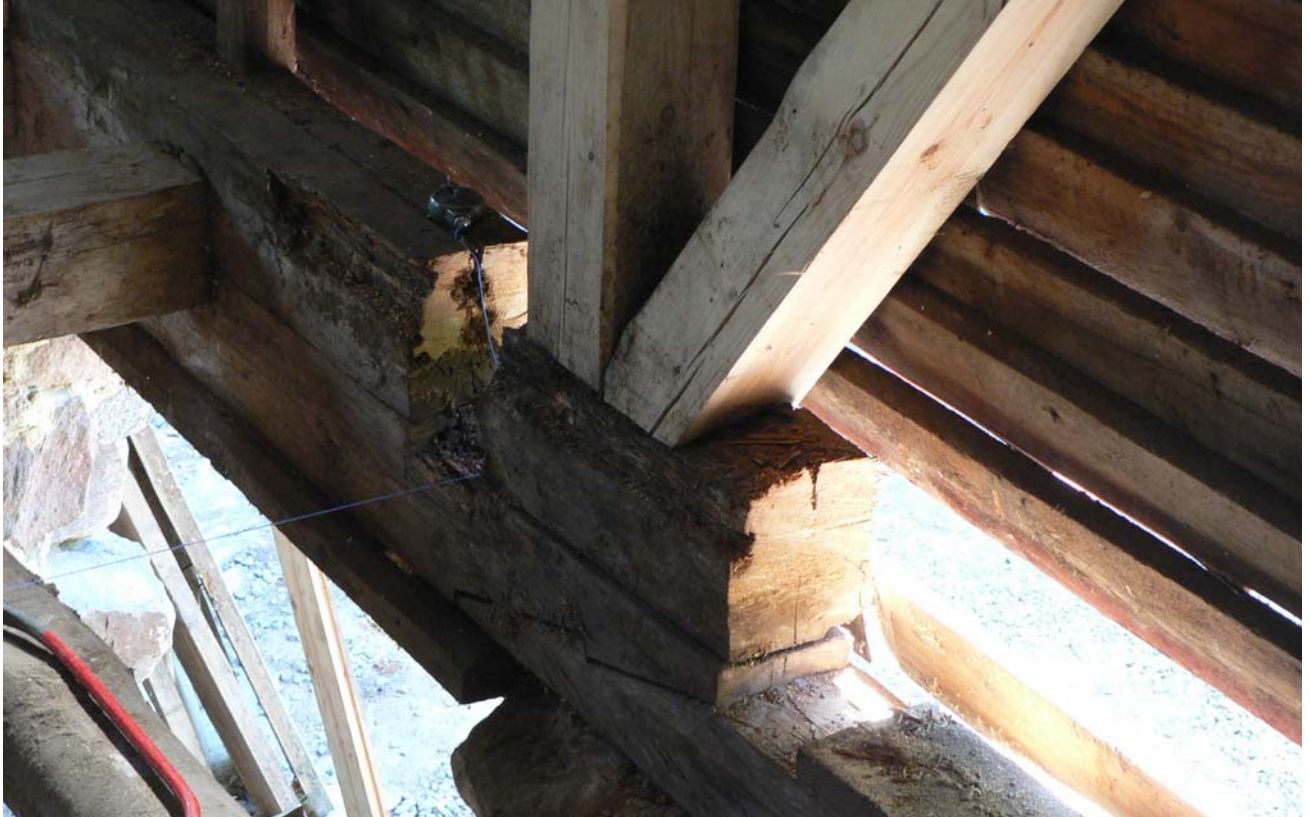
Bild 28 Rötskadad övre och undre syll på sågvind.

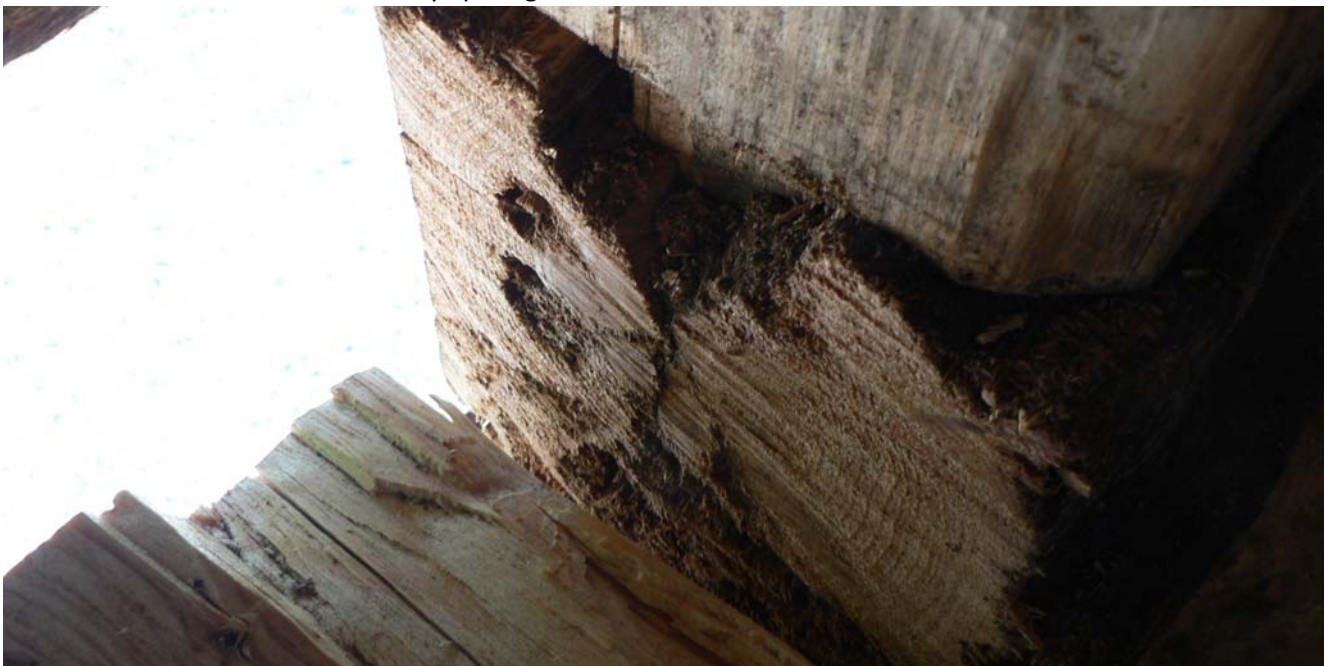
Bild 29 Rötskadad syll vid infästning av stolpe.

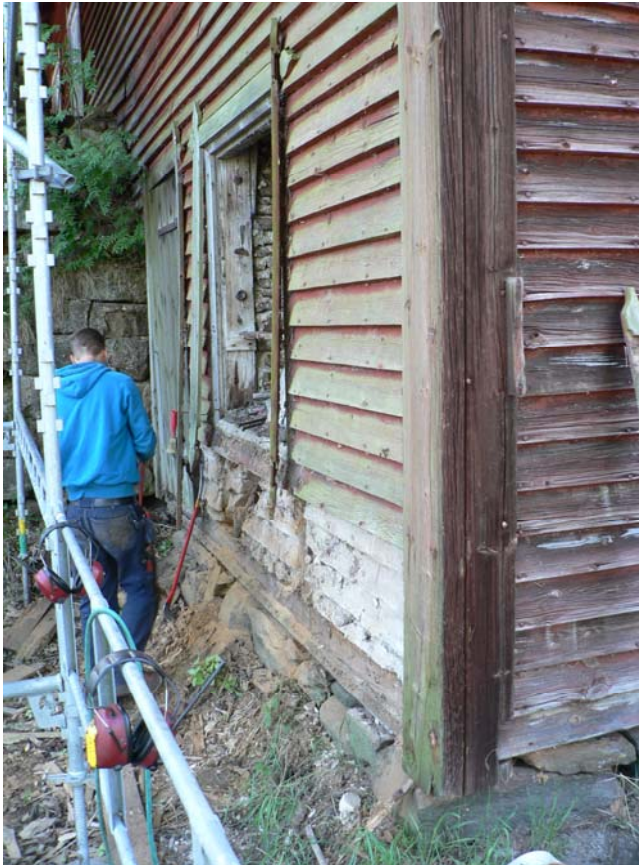
Bild 30 Röttskadad bottenstock och stolpar på den norra fasaden.

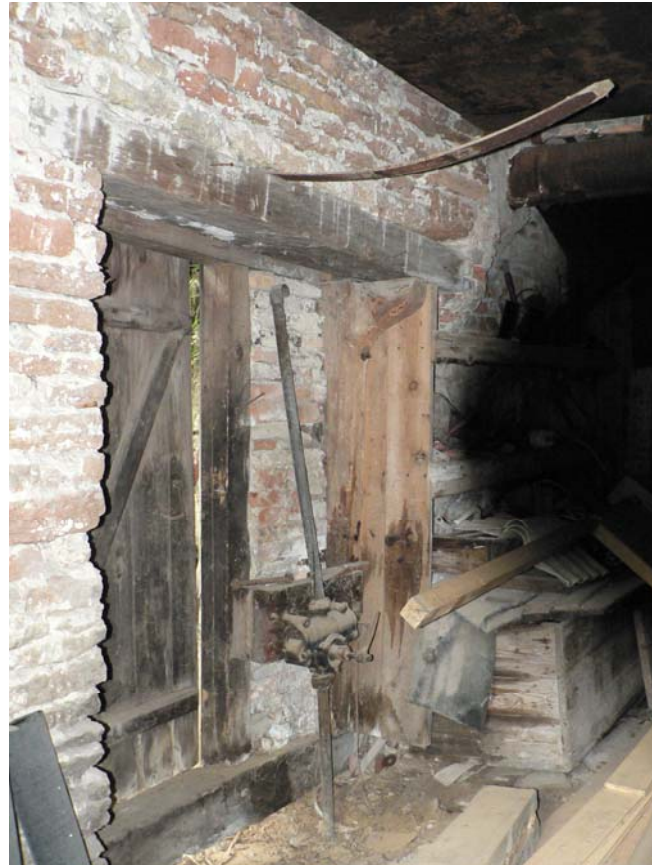
Bild 31 Insida på den norra ytterväggen i rummet för lokomobilen.

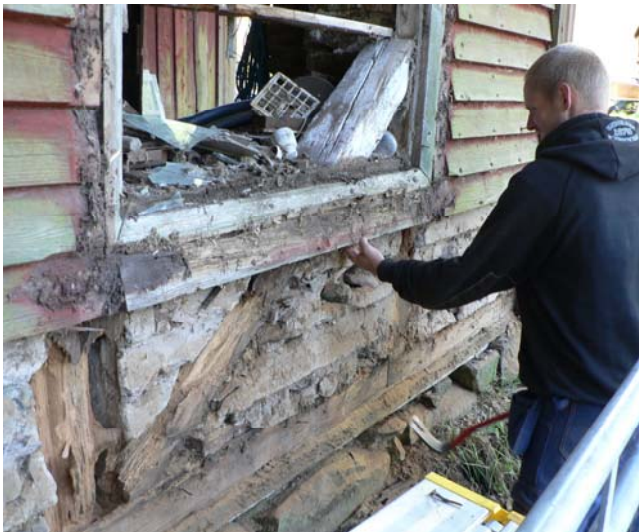
Bild 32 Vägg utanför lokomobilrum.

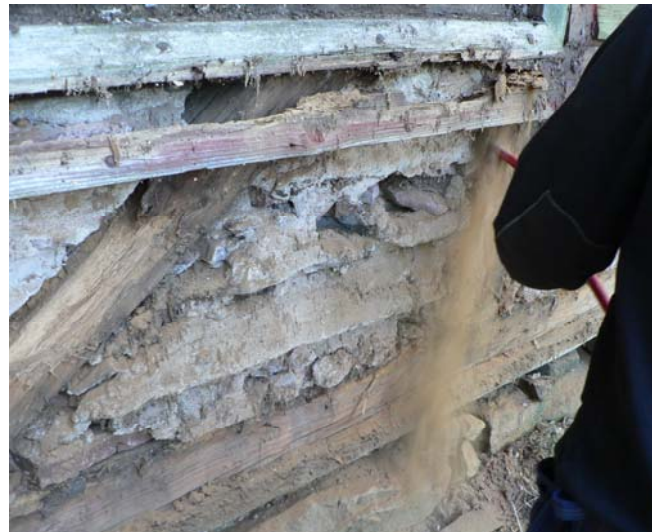
Bild 33

Kondensvatten har troligen under alla år som sågen varit i drift runnit ner från fönstret i rummet för lokomobilen.

Vattnet har runnit ner på insidan ytterpanelen och inte torkat upp, då facken i trästommen murats igen med kalkstensblock på insidan (troligen brandskydd).

Detta utförande har skapat förutsättningar för omfattande röt- och skadedjursangrepp.

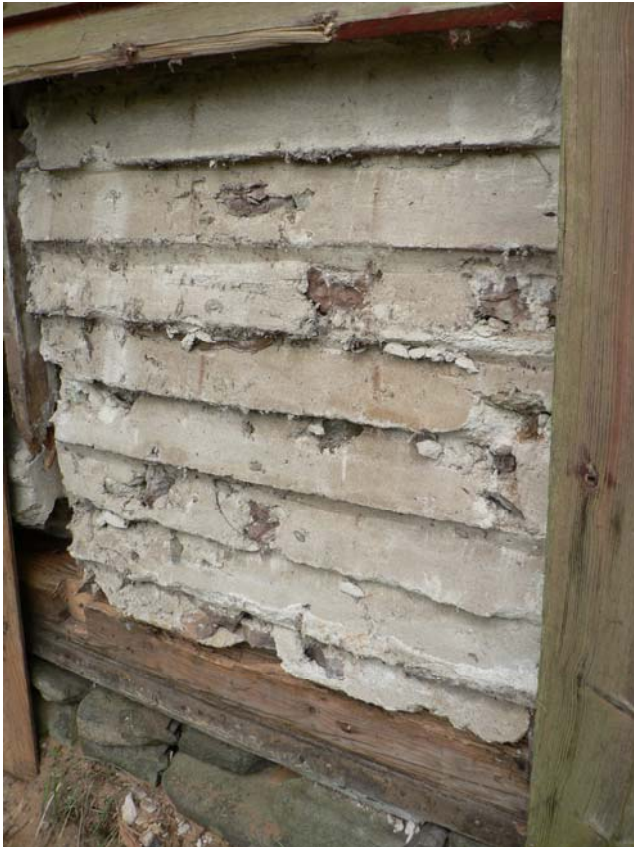
Bild 35 Igenmurat fack. Randningen som syns är från förvandlingspanelens baksida.

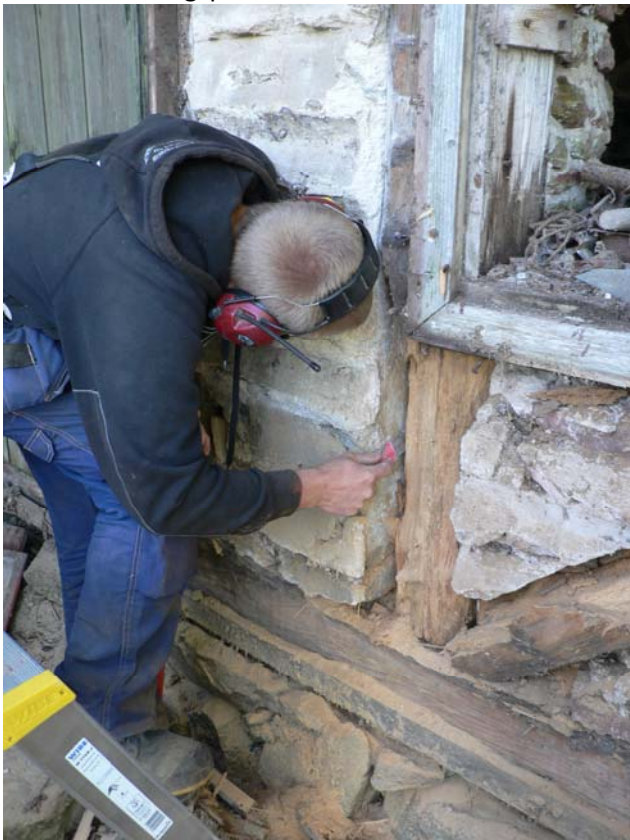
Bild 36 Kraftiga röt- och skadedjursangrepp under fönster.

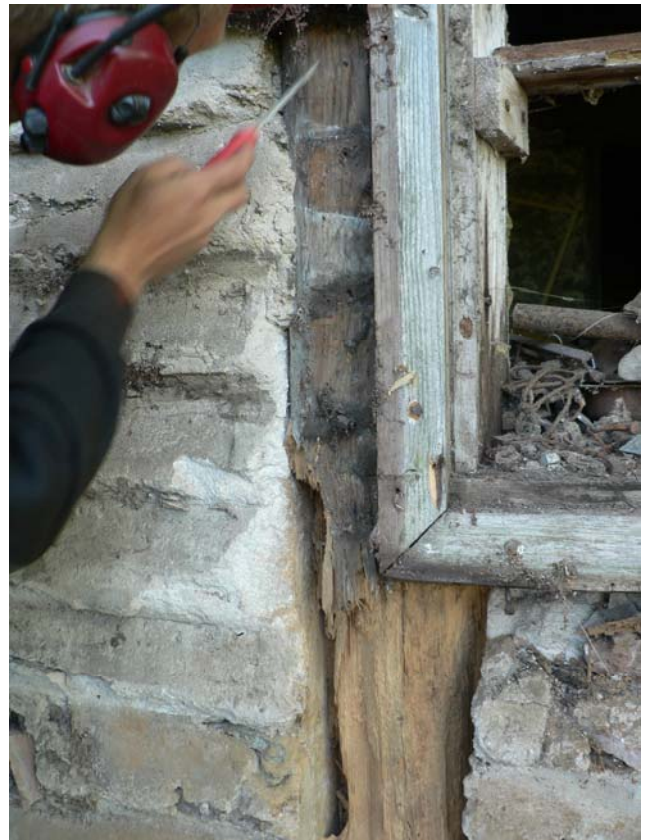
Bild 37 Några dm upp från fönstrets underkant är virket helt friskt.
