# Skorsten Österängs Ångsåg / Kvarn

Teknisk undersökning av skorsten med åtgärdsförslag, 2008-12-30

## Antikvarisk renovering/restaurering av skorsten i sandsten från 1860

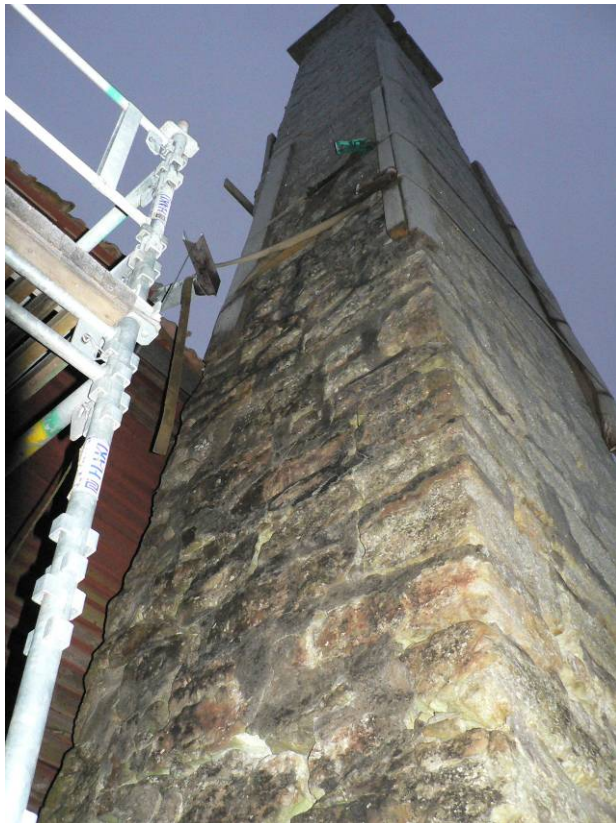
Bild 1. Östra sidan av skorsten

Skorstenen är till övervägande del utförd i sandsten (bild 1-4). Något enstaka block av granit finns i fundamentets nedre del (bild 13).

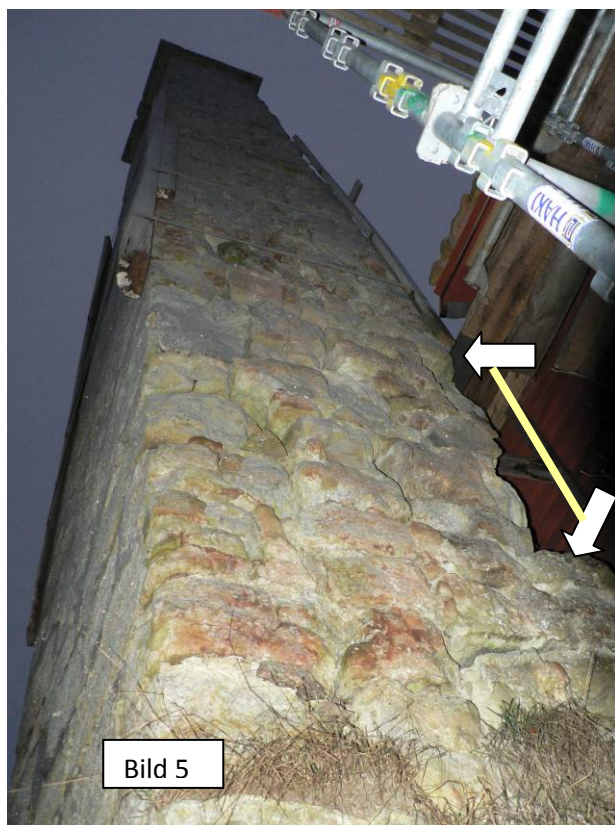
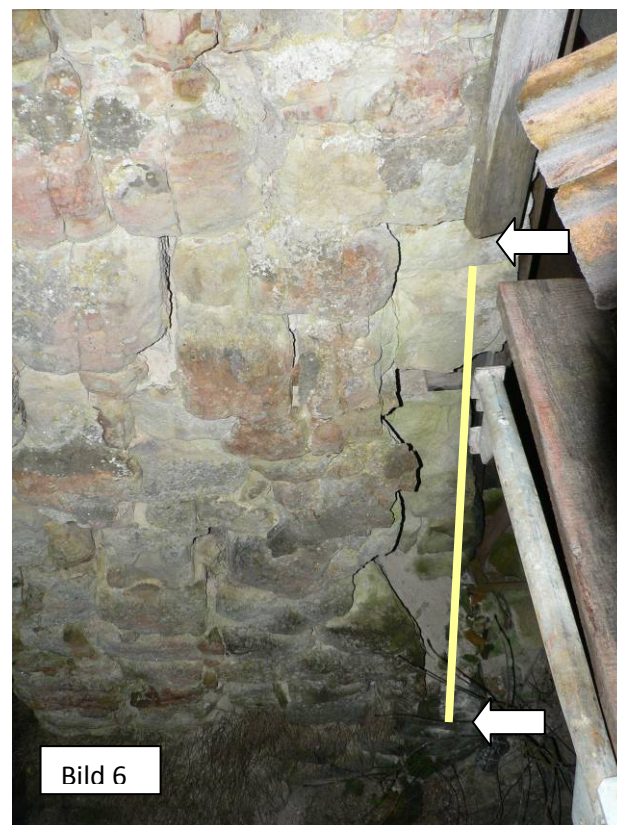
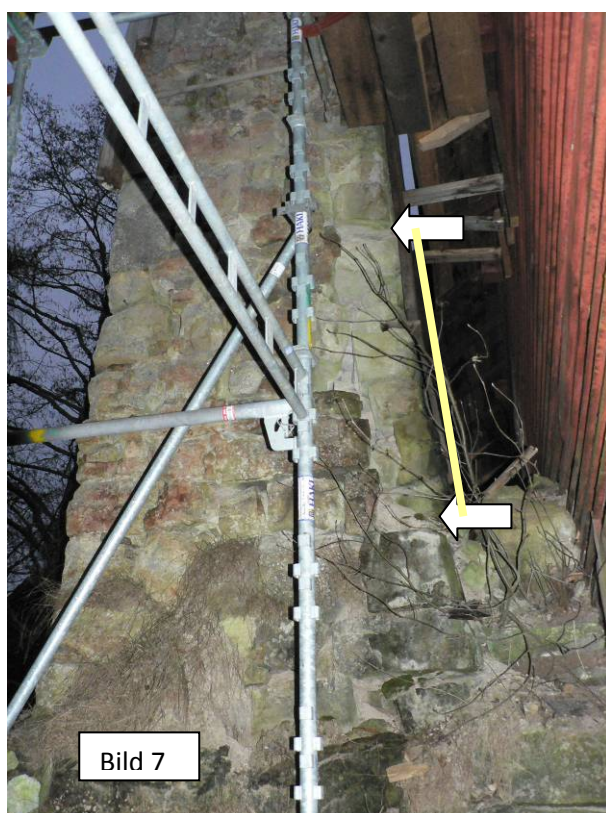
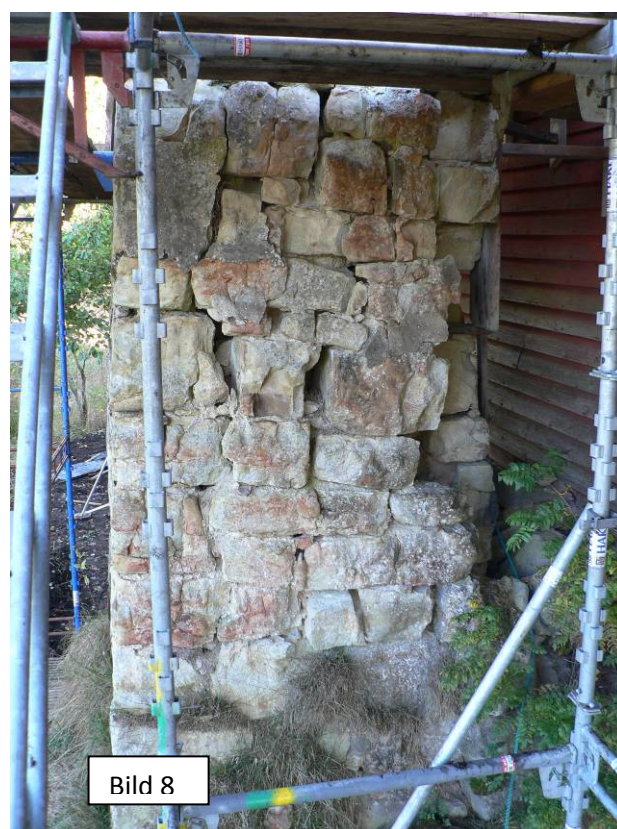
Skorstenen påvisar en kraftig utarmning på det sydvästra hörnet ovan fundamentet (bild 5-8). Orsak är troligtvis värme och ånga från den tid som den var i bruk, en kombination av frysning och urspolning av fogar då det under en längre tid (40 – 50 år) ej funnits något skydd för regn och smältvatten som runnit från taket. Möjligen kan det även vara resultatet av soteldsbrand, då en kraftig spricka löper längs med murverket ett antal meter uppåt (bild 9-12).

Det sydvästra hörnet (bild 5-8) som delvis saknas utgör en kraftig rasrisk då den lutning som skorstenen har ger ett ökat tryck i hela den västra sidan. I det rasade hörnet ser man även en sättning som viker av mot sydost. I dagsläget är ett fortsatt ras inte otänkbart, då man ovan sockeln kan se in i röckkanalen (bild 11). Man ser även att den delvis saknar bärighet i det utarmade området (bild 8).

Bild 5 – 7. Sydvästra hörnet med det rasade och utarmade området

Demontering och byte av skadade block, komplettering av saknade stenar samt omfogning. För att säkra skorstenen monteras nät runt skorstenen och sedan en klave av vinkeljärn som går från övre delen till murverkets sockelbas.

| <b>Steg 1</b> | Runt skorstenen monteras/spänns nät och sedan en klave av vinkeljärn som går från övre delen till murverkets sockelbas.<br>Det rasade sydvästra hörnet muras upp för att öka stabiliteten och förhindra fortsatt ras.<br>Skorstenens fundament undersöks och säkras.<br>Skorstenspipan videofilmas invändigt för att en bedömning av dess status skall kunna utföras. |

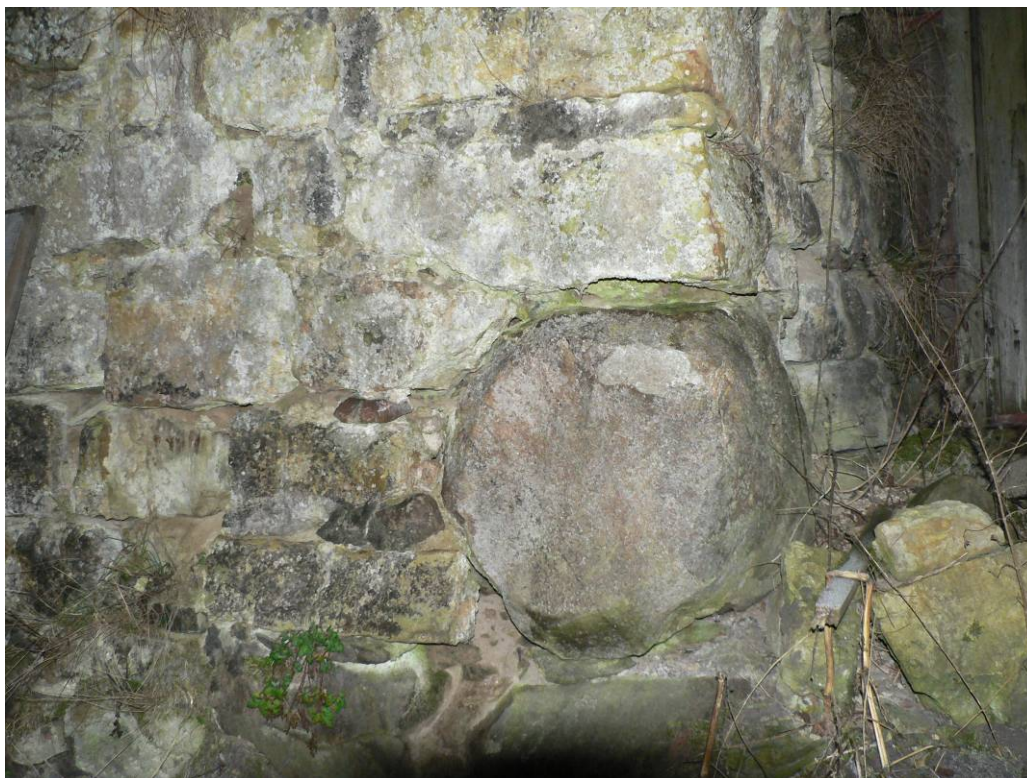
Bild 13. Granitblock i fundament

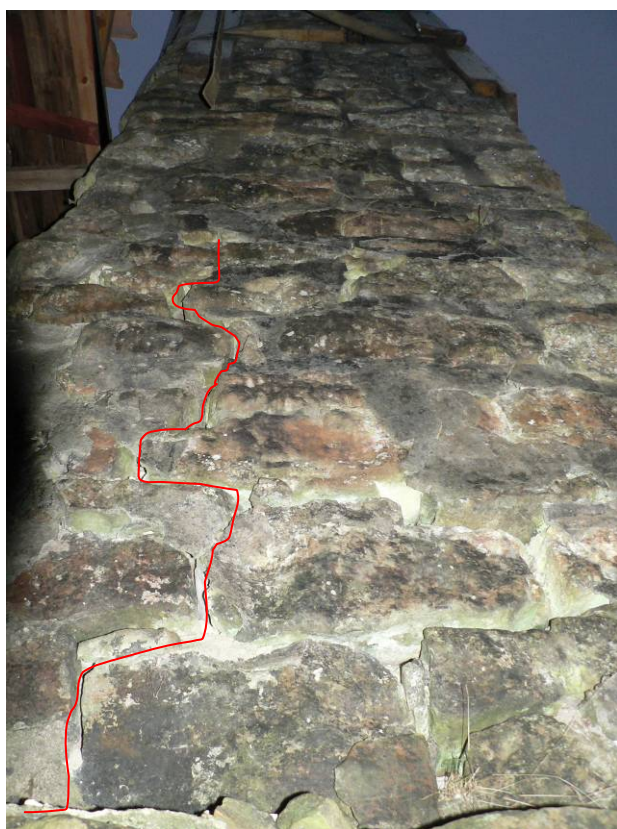
Bild 14. Spricka på östra sidan

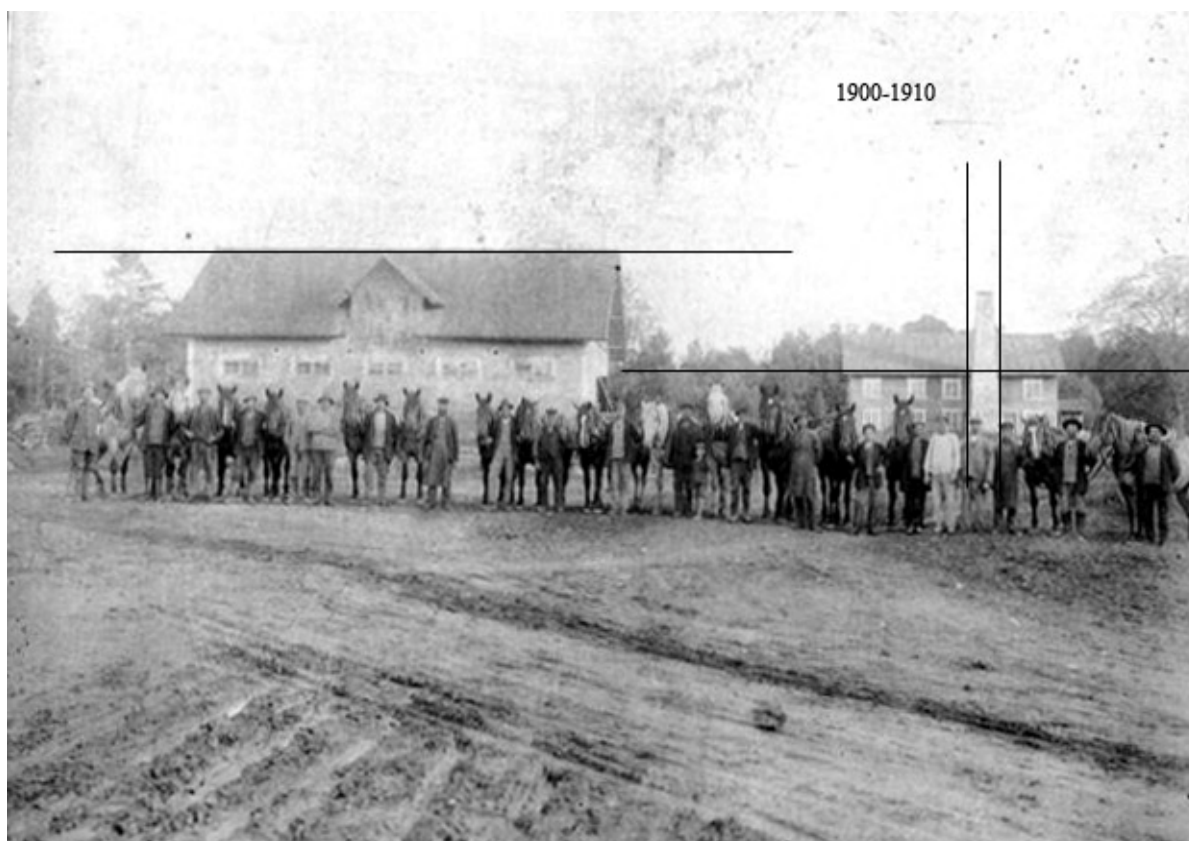
En analys av skorstenens lutning ger information om att den lutat redan under tidigt 1900-tal. De tre bilder som granskats, bild från tidigt 1900-tal, från 1933 och från 2008 ser ut att ge samma resultat avseende skorstenens lutning (bild 15-18). Utifrån detta resultat kan vi göra antagandet att skorstenen antingen har fått en sättning initialt vid byggnationen eller att den murats snett från början.

Bild 15. Ångsågen med lutande skorsten, tidigt 1900-tal

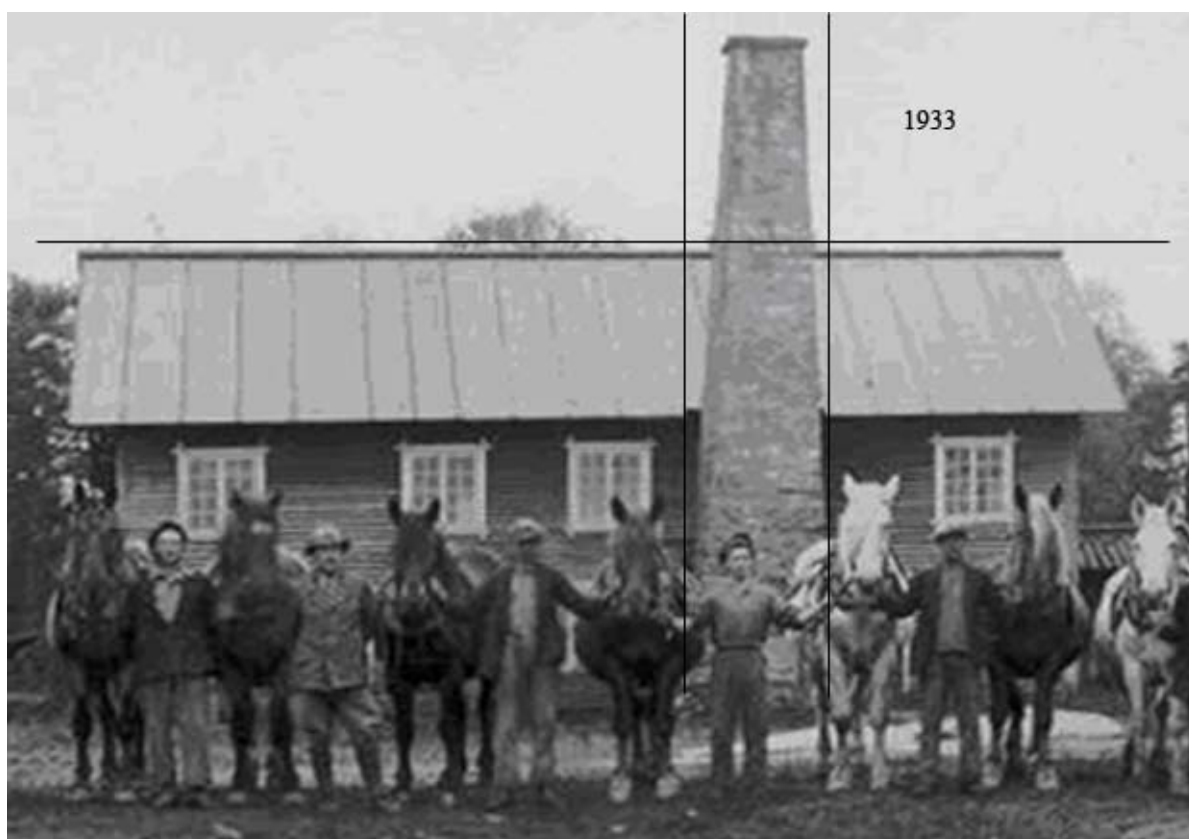
Bild 16. Ångsågen med lutande skorsten, 1933

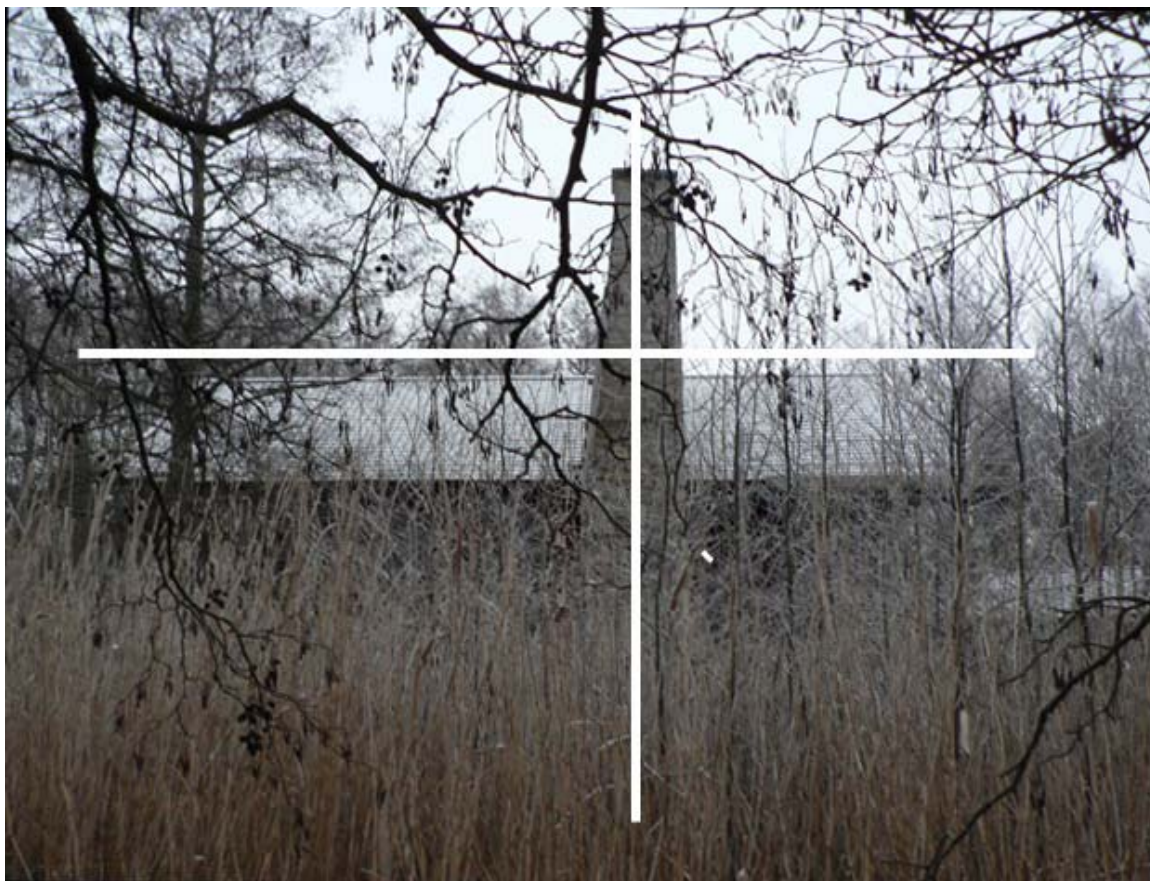
Bild 17. Ångsågen med lutande skorsten, 30/12-2008

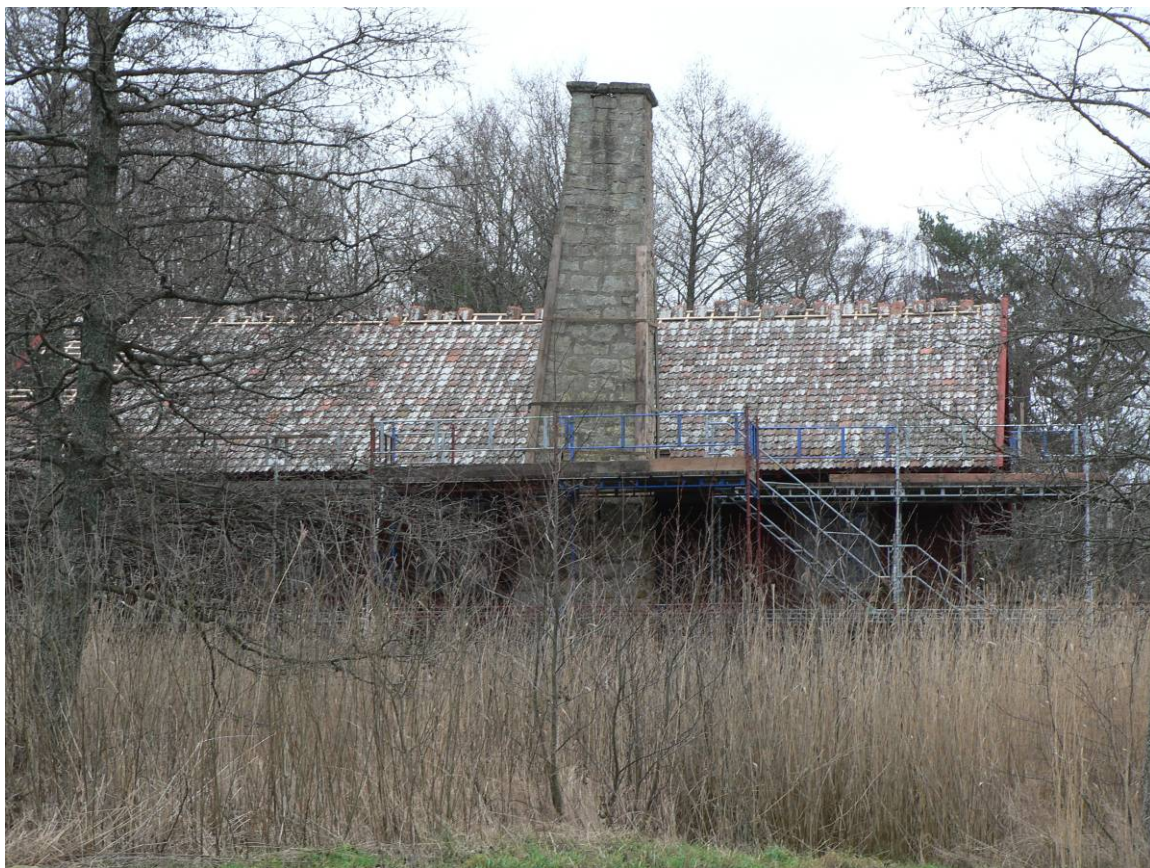
Bild 18. Ångsågen med lutande skorsten, 12-2007
