# Österängs ångsåg

Restaurering av ångsågens skorsten –  
Slutbesiktningsrapport och fotodokumentation

## **Restaurering av Österängs ångsåg – skorsten Varan 2:1, Götene kommun.**

### ***Antikvarisk rapport från slutbesiktning 2009-11-05***

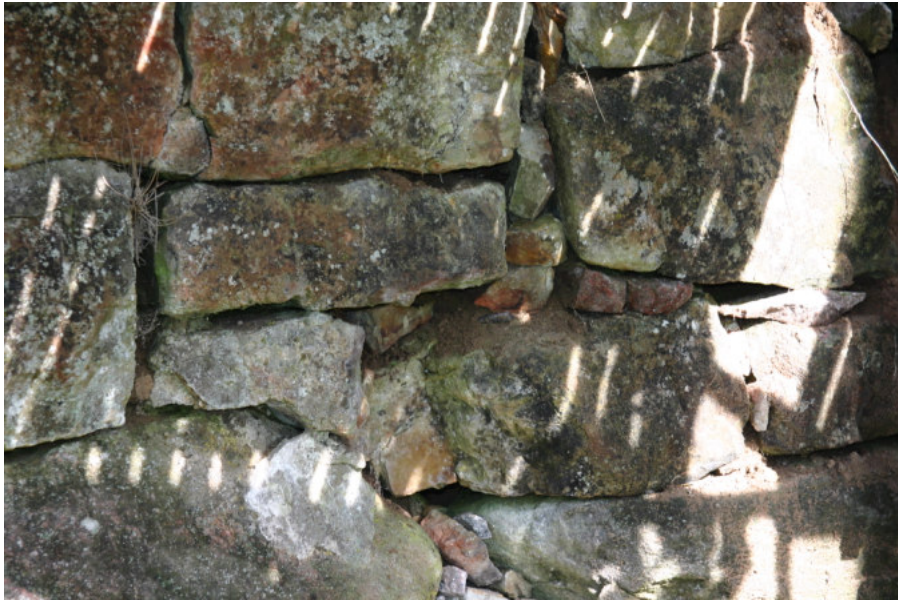
*Del av sockeln där det stora bort-  
fallet av bruk syns tydligt men  
också torrt gräs.*

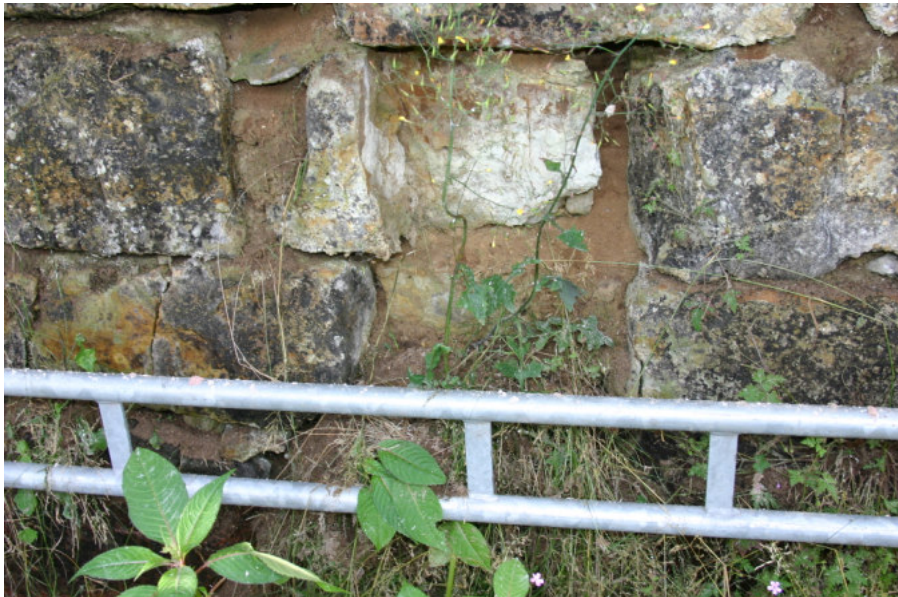
*Marknivån är hög runt sockeln.*

För att torka ut marken runt skorstenen har den dränerats. Jordmassor grävdes bort och sprängsten lades ner till ett varierande djup av omkring 0,8-1,0 meter beroende på bergsknallarna som finns under och omkring byggnaden. Totalt användes 50-60 ton sten till dräneringen.

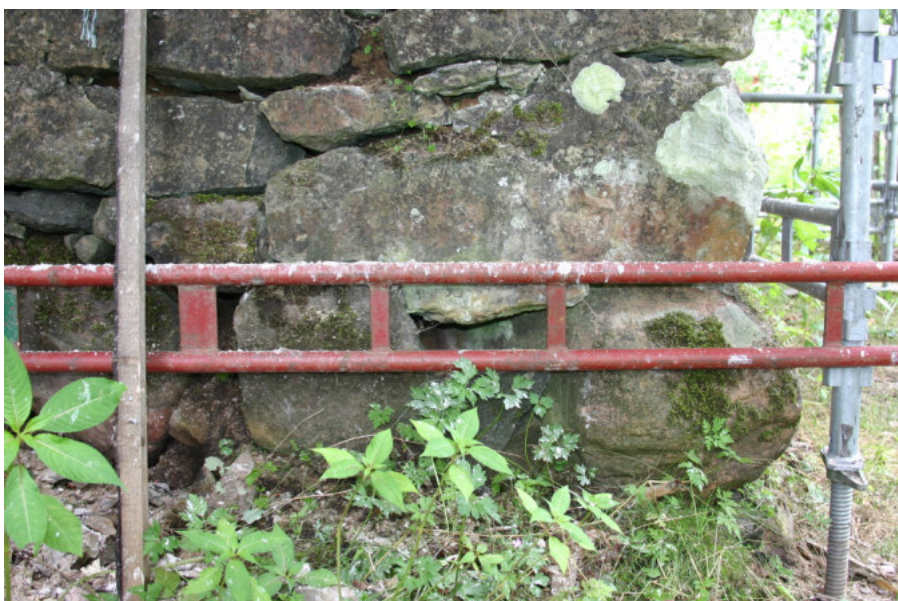
*Mossa har fått fäste i den gamla  
putsen som i stort sett bara består  
av sand.*

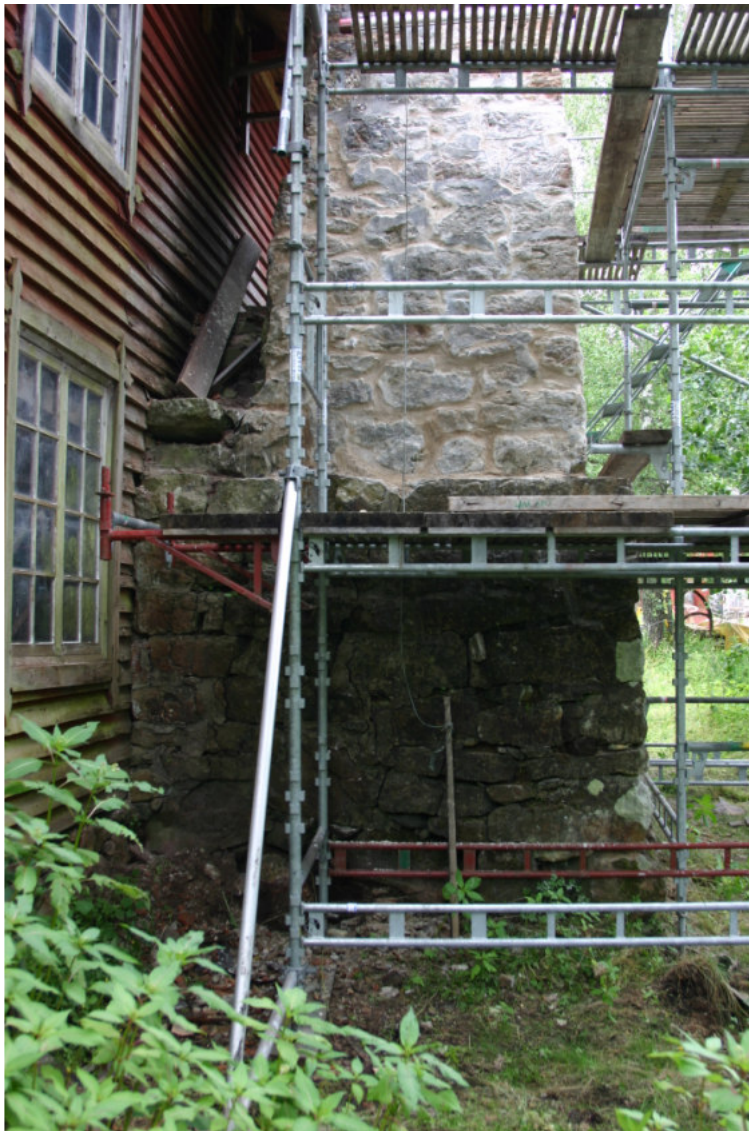
*Bilden tagen då arbetet med skorstenen pågick i jul. Bortfallet av fog syns tydligt mellan ställningsbenen.*

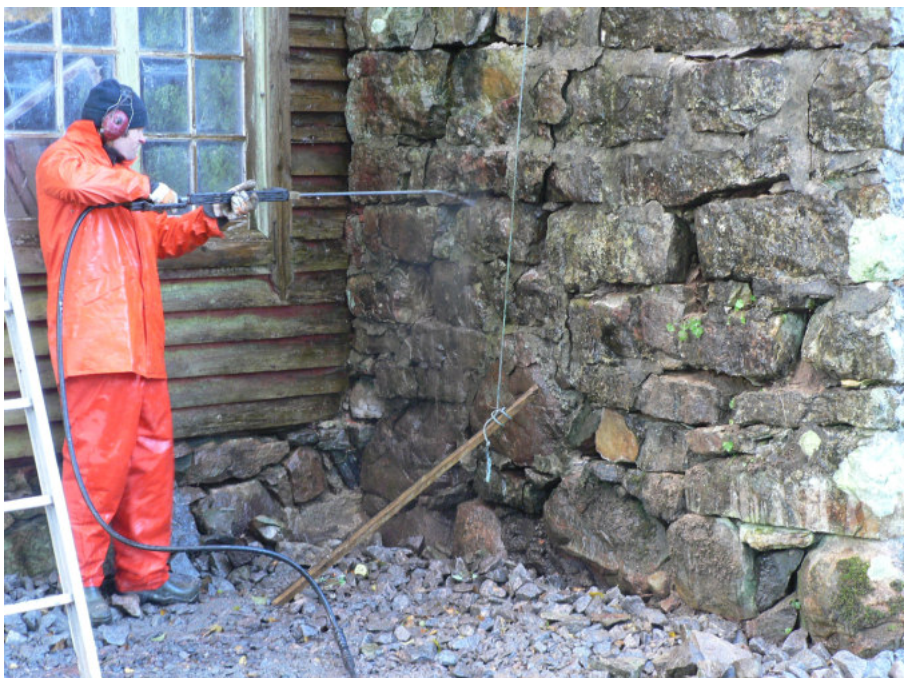
*Kenna sköljer ur fogarna från bland annat jord och sand innan han fyller fogarna med nytt bruk.  
Foto Erik Bergholtz.*

Reparation av skorstenssockeln utfördes under hösten. Sockeln spolades och kratsades ren från gammalt bruk, söndersprängd sten, jord, växter och rötter. Fogarna, en del av dem rik-

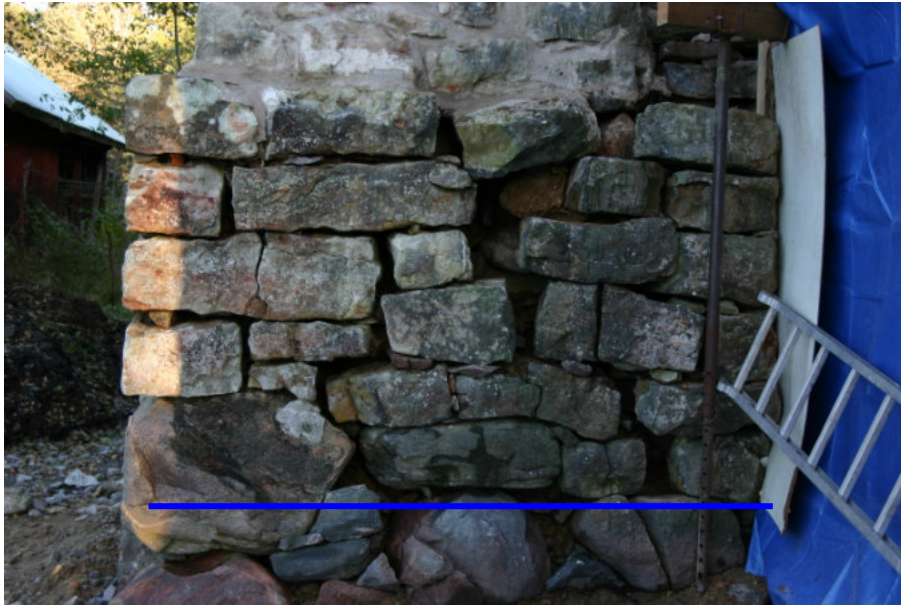
*Den västra sidan av sockeln där  
skadorna – sprickor och fogbortfall  
- är som störst. Dräneringen är  
här klar och marknivån är sänkt  
med omkring 30 cm. Den blå  
linjen visar ungefär var markni-  
vån tidigare gick.*

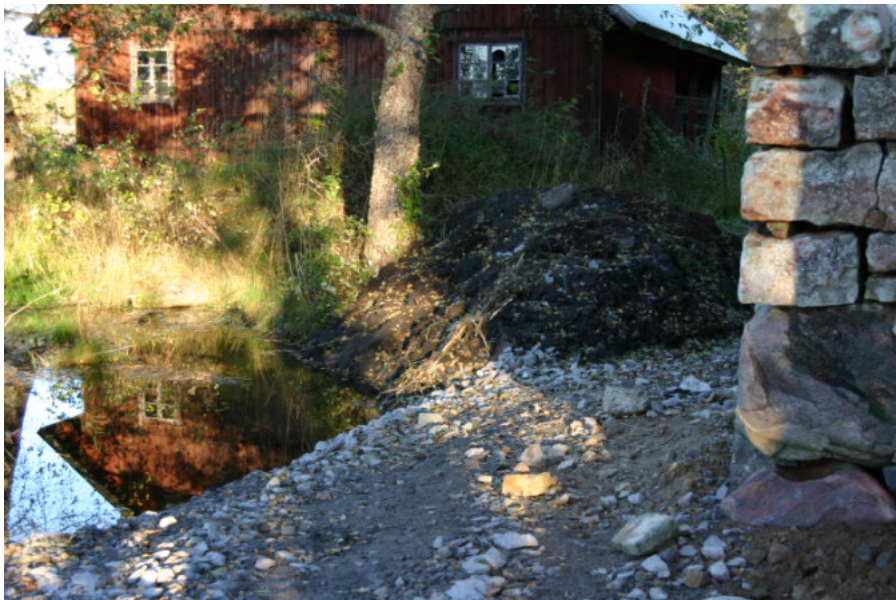
*I samband med att dräneringen  
gjordes grävdes också delar av  
dammen ut.*

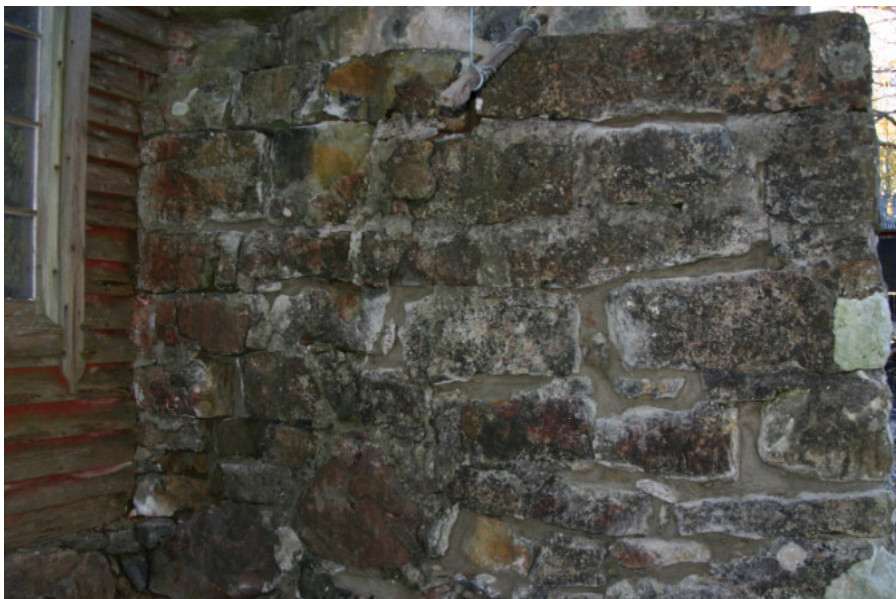
*Den östra sidan av sockeln är nu  
delvis fogad, men ytterligare bruk  
kommer att läggas på.*

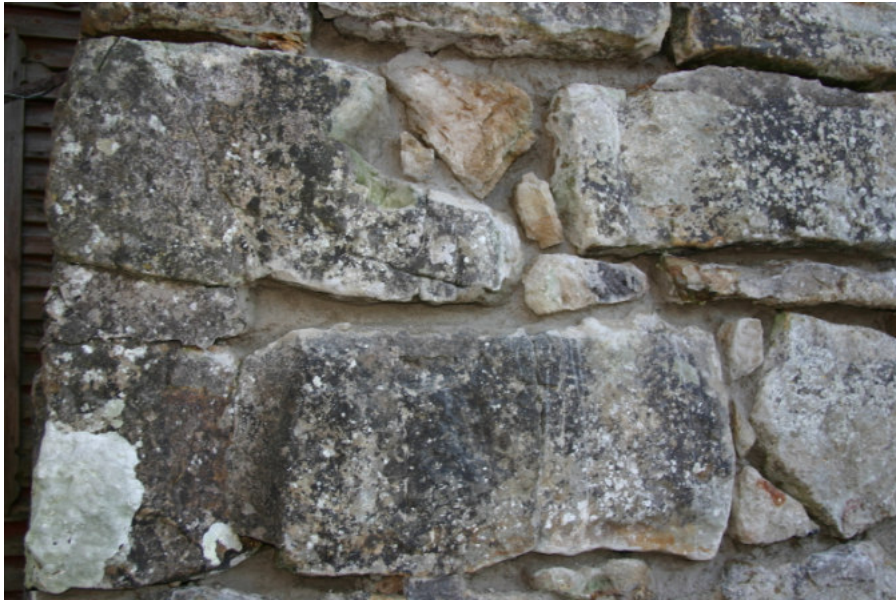
*Detalj av fogarna med nytt kalkbruk. Ytterligare bruk appliceras.*

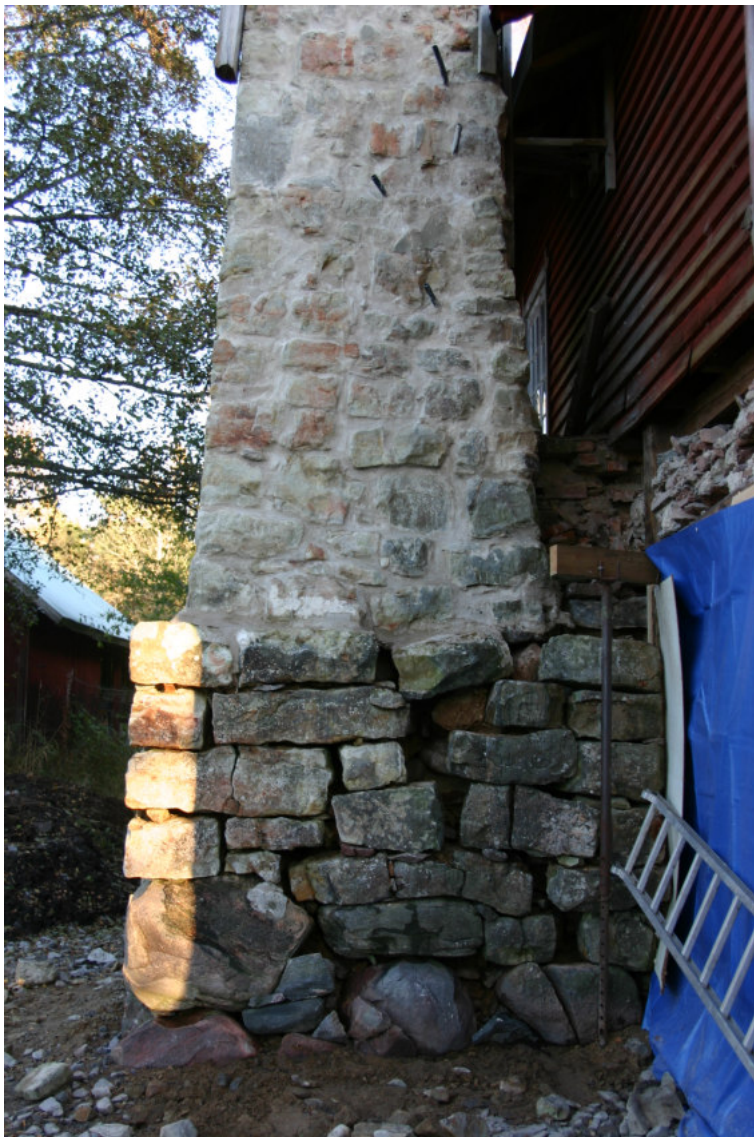
*Dessa både djupa och breda fogar kommer att fyllas med ett fett kalkbruk innerst och ytterst med luftkalk i etapper. Även mindre sandsten kommer att muras in.*

tigt djupa, började fyllas med nytt fett kalkbruk och med ballast i form av 8-16 mm sållat tvättat grus i kombination med större bitar av sandsten. Detta gjordes för att uppnå större hållfasthet i bruket. Fogningen tas i etapper för att bruket ska kunna karbonatisera. Bruket kommer att bli mindre fett ju längre ut arbetet kommer för att ytterst bestå av luftkalk.

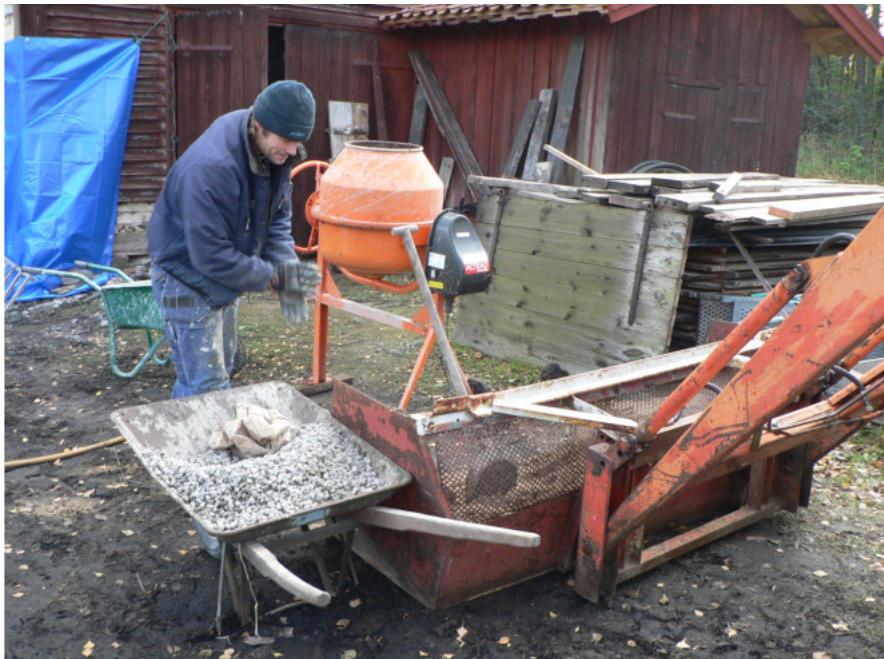
*Kalkbruket blandas med ballast i form av 8-16 mm sållat tvättat grus. Foto Erik Bergholtz.*

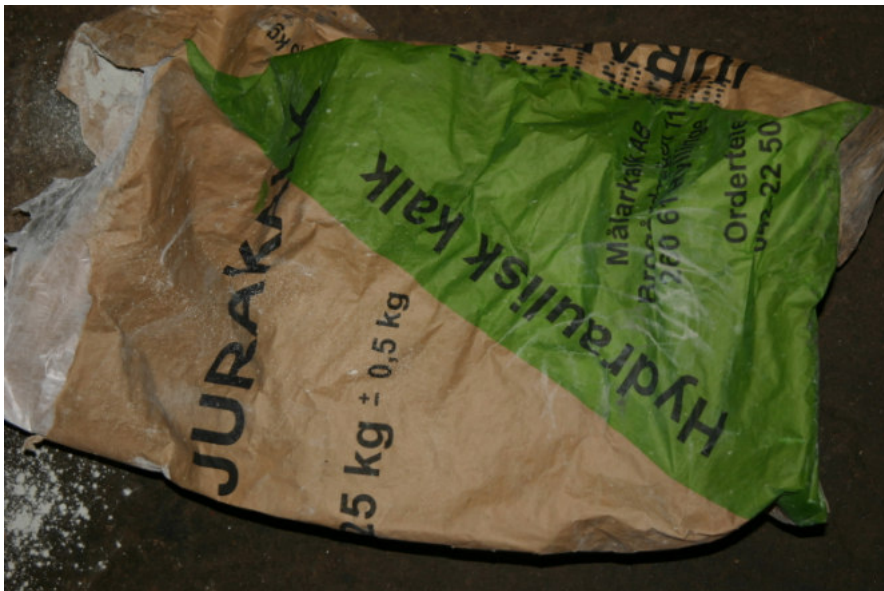
*Hydraulisk kalkbruk används till reparationerna av sockeln. Men även luftkalk kommer att användas.*

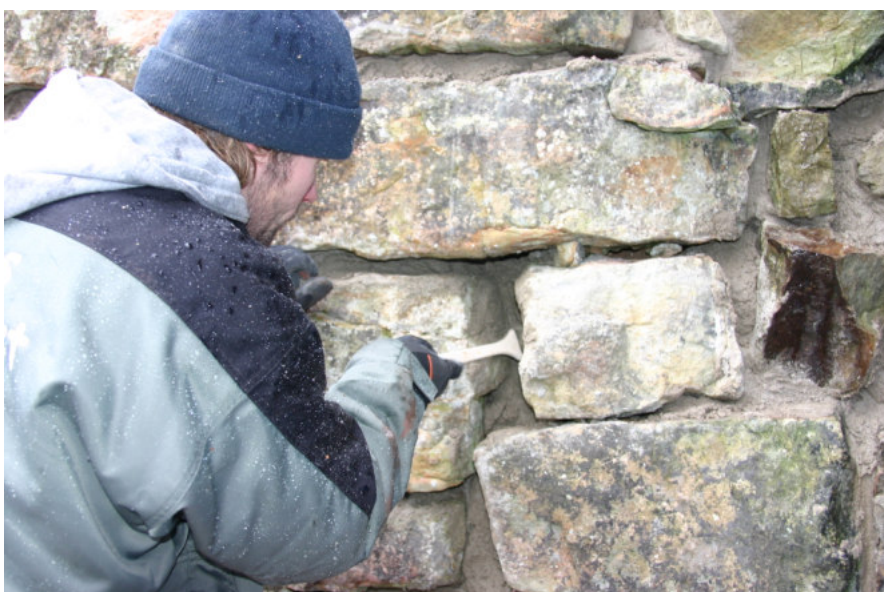
*Muraren, Kennan Gustafsson, håller på att foga. Han fyller de djupa hålrummen med både bruk och sandsten. Han använder en pensel med långt skaft för att arbeta in bruket och på så sätt eliminera hålrummen.*

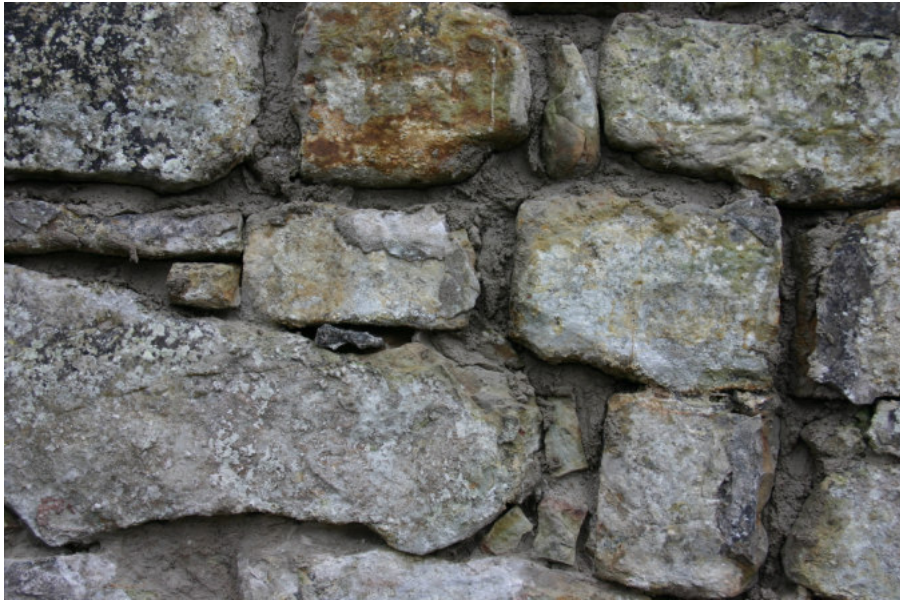
*Fogarna håller på att fyllas, vilket sker i etapper.*

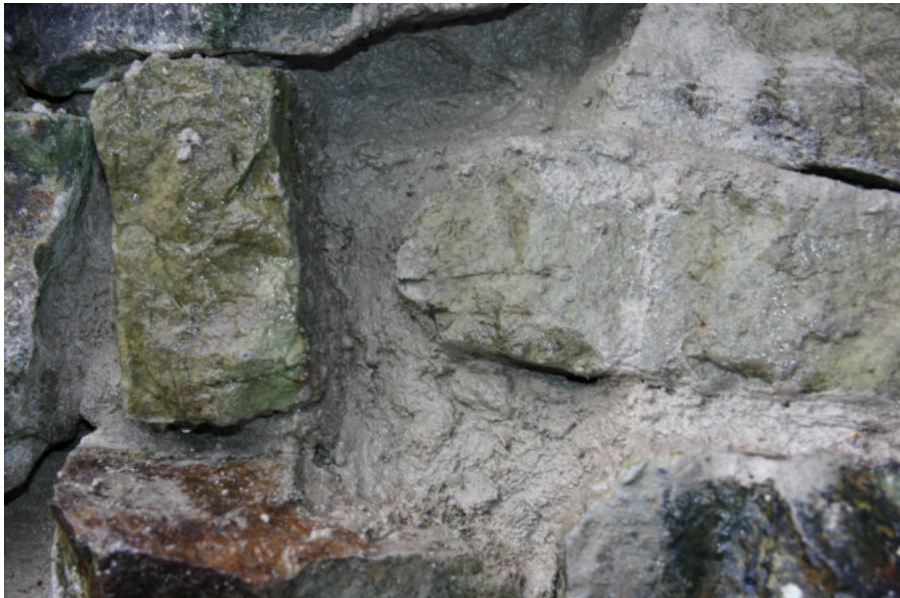
*Bruket har börjat karbonatisera.*

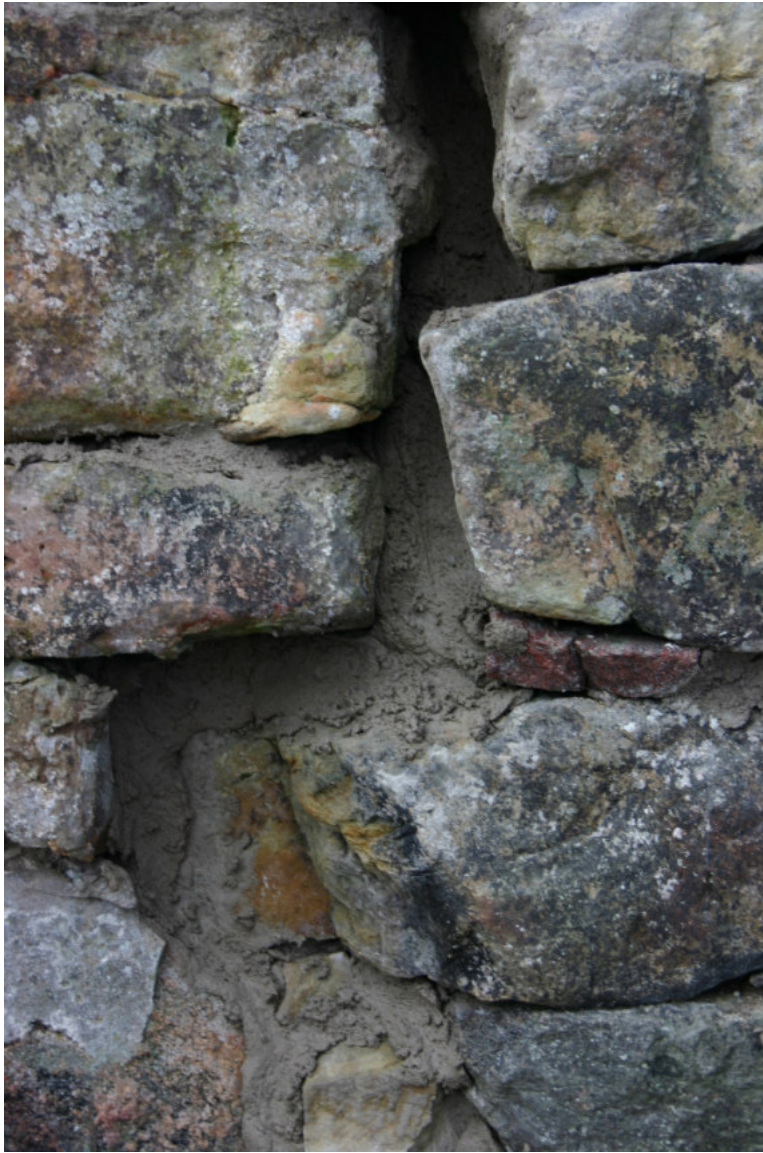
*Arbetet med att fylla fogarna  
kommer att återupptas våren  
2010, när väderleken tillåter.*

Arbetet med att foga färdigt sockeln kommer att återupptas till våren när väderleken tillåter. Kvarstår gör också att gå igenom fogarna på den övre delen av skorstenen samt att reparera skorstenskrönet där sandstenar till viss mån saknas.
