# Österängs ångsåg

## Reparation av bärande delar i takkonstruktionen

Antikvarisk slutbesiktningsrapport  
och  
fotodokumentation

Uppdragsverksamheten 2006:10

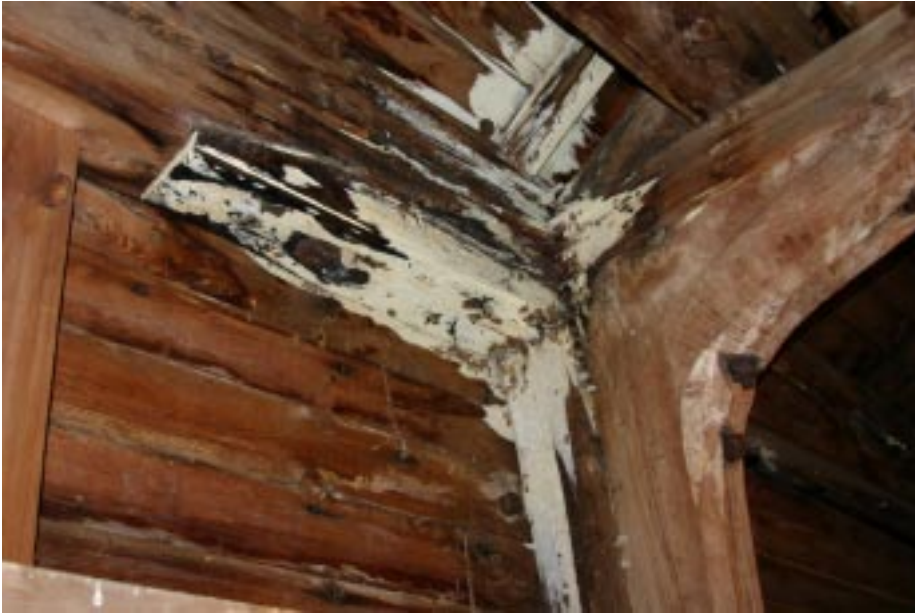
*Bilderna på denna sida  
och nästa sida:  
Reparationerna föranled-  
des av omfattande fukt-  
och mögelskador i de  
bärande delarna.*

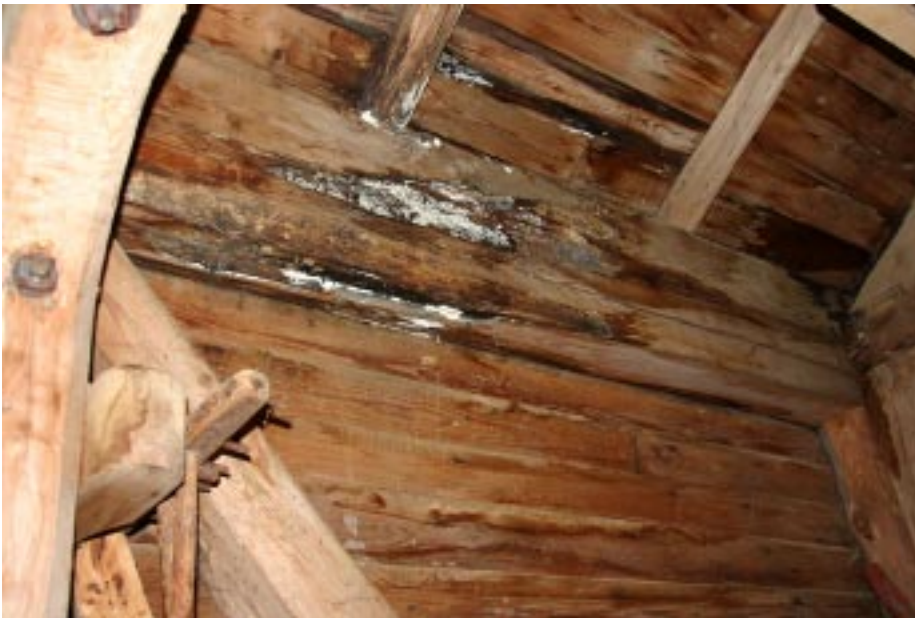
*Övre och nedre hammar-  
band.*

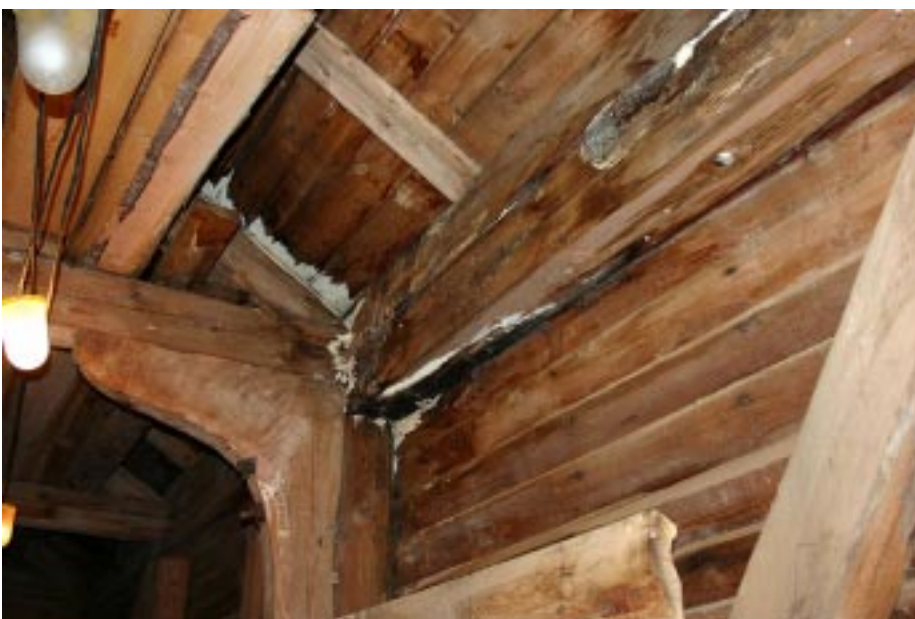
*Rotknät i fonden var så  
dåligt att det fick bytas ut.  
Även hammarbanden  
byttes ut.*

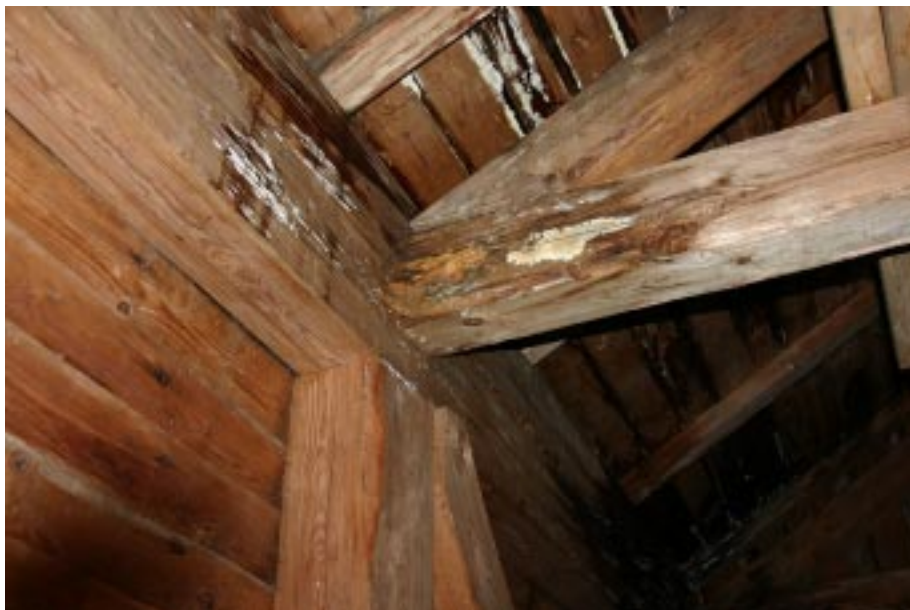
*Här monterades senare det nya rotnät som förstärkning av konstruktionen.*

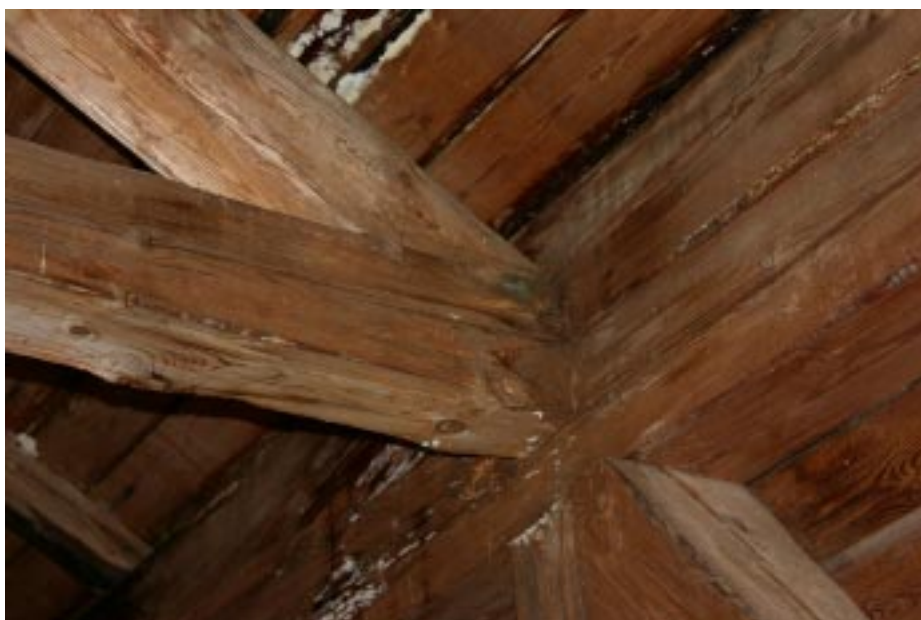
*Samma som ovan men från motstående sida.*

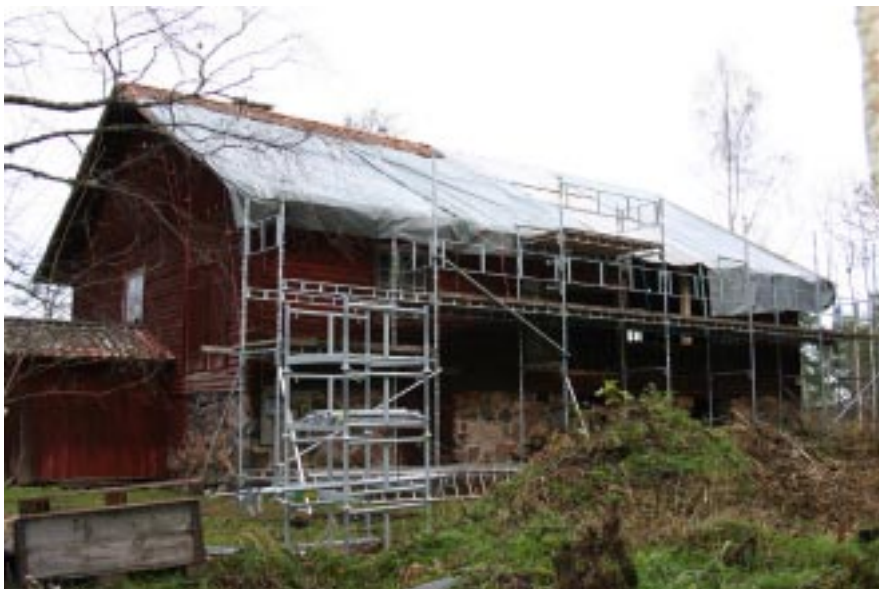
*Panelen på södra fasaden är  
här delvis nedplockad.*

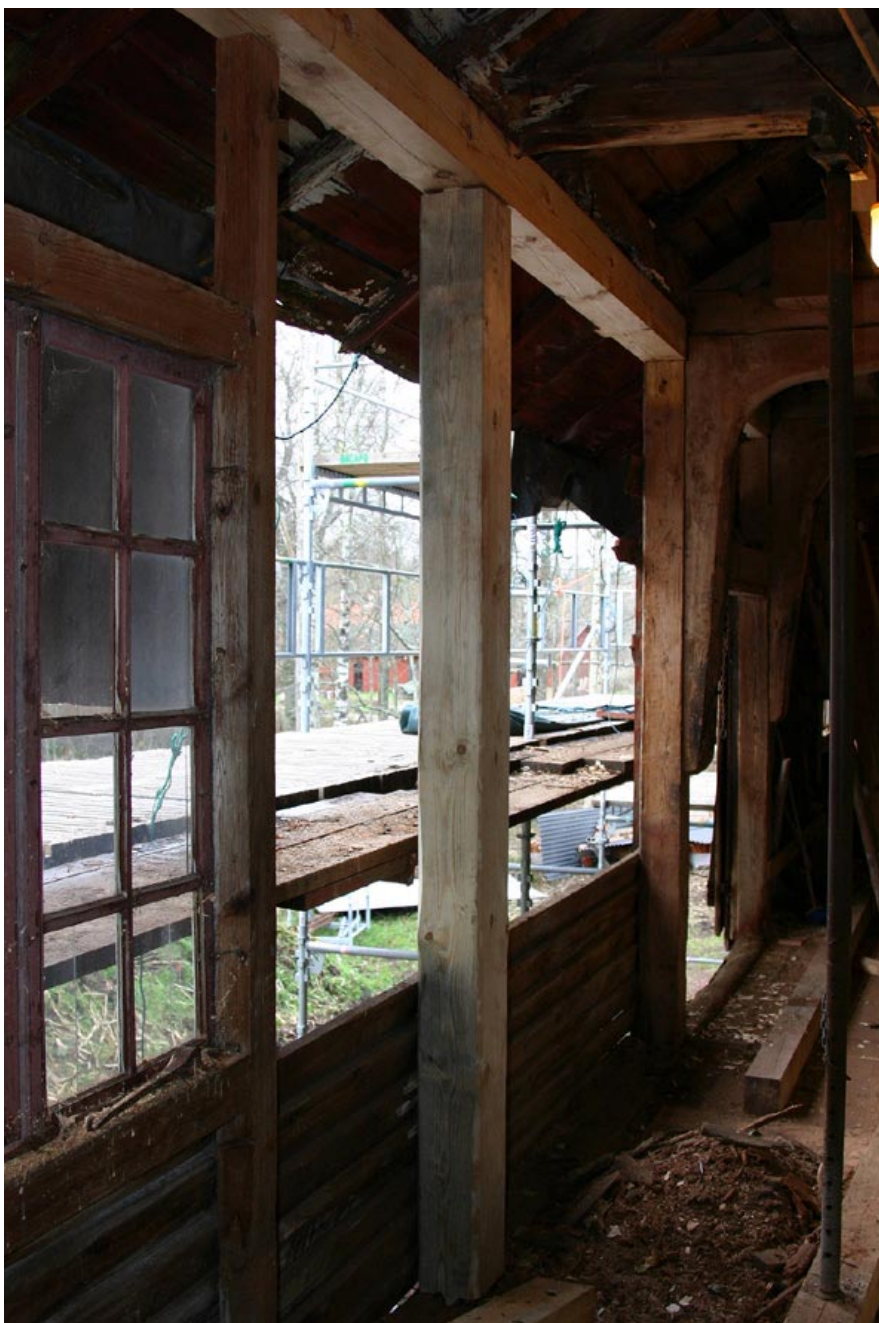
*Ny stolpe och nytt hammar-  
band på plats.*

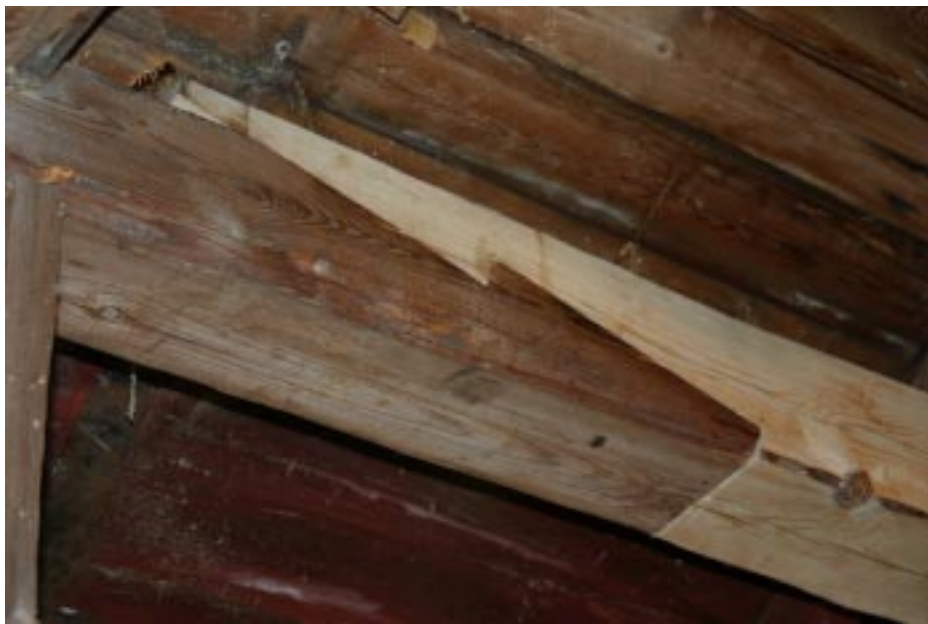
*Blixtskarv.*

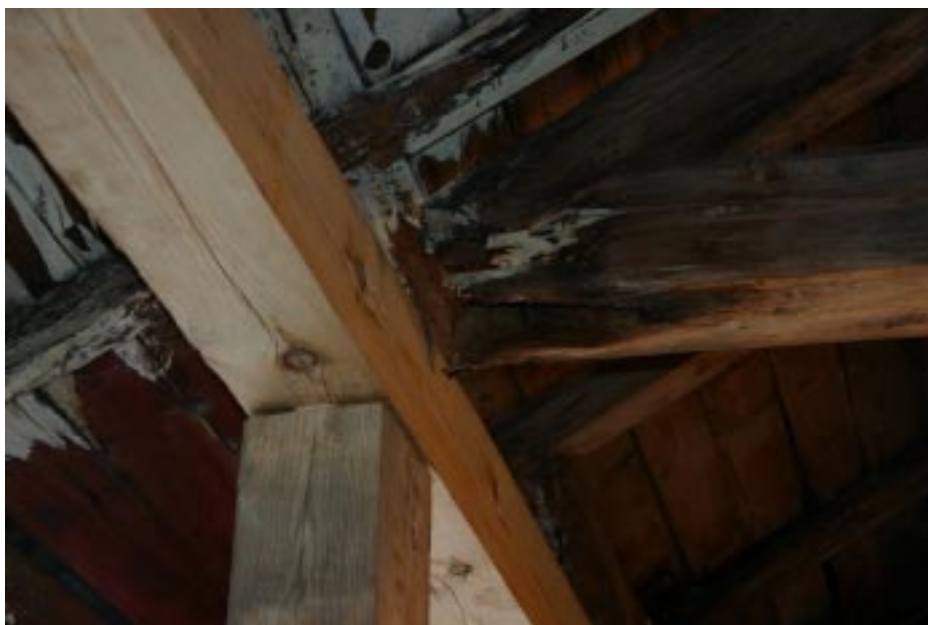
*Detalj på stolpe och  
hammarband*

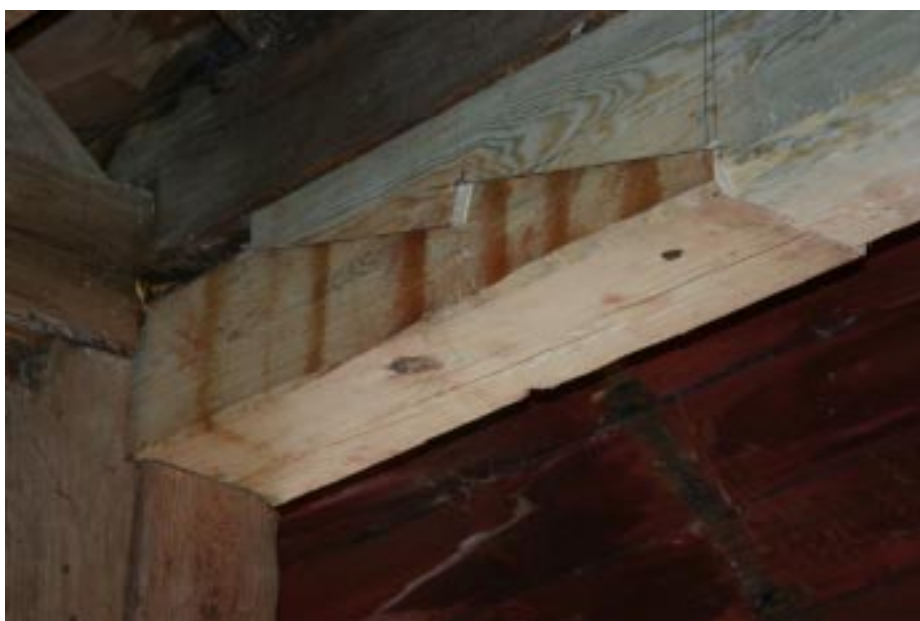
*Blixtskarv på nedre  
hammarband. Denna  
skarv är ny och fanns inte  
på det ursprungliga  
hammarbandet.*

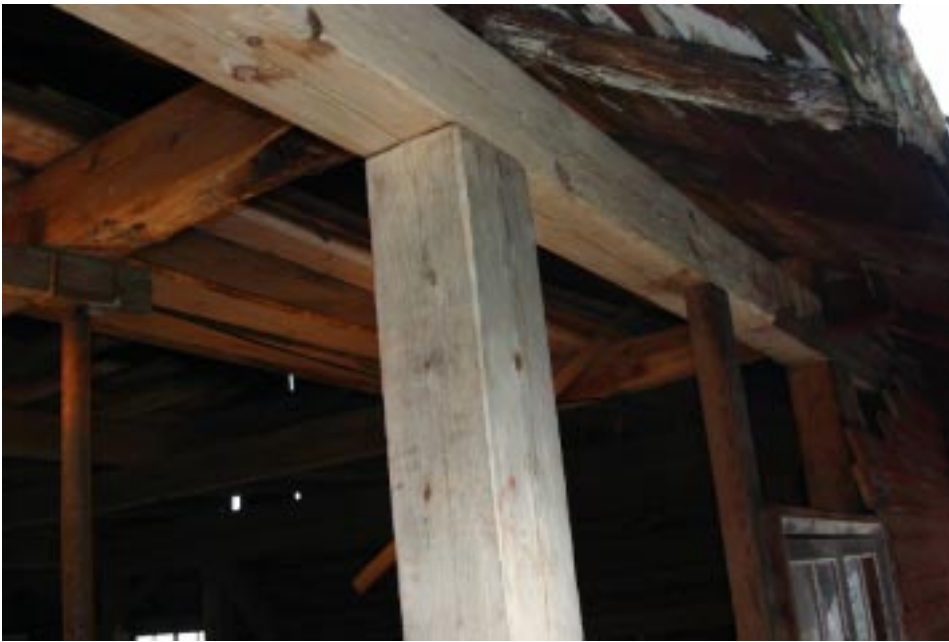
*Ny stolpe och nytt  
hammarband.  
Foto från byggnads-  
ställningen.*

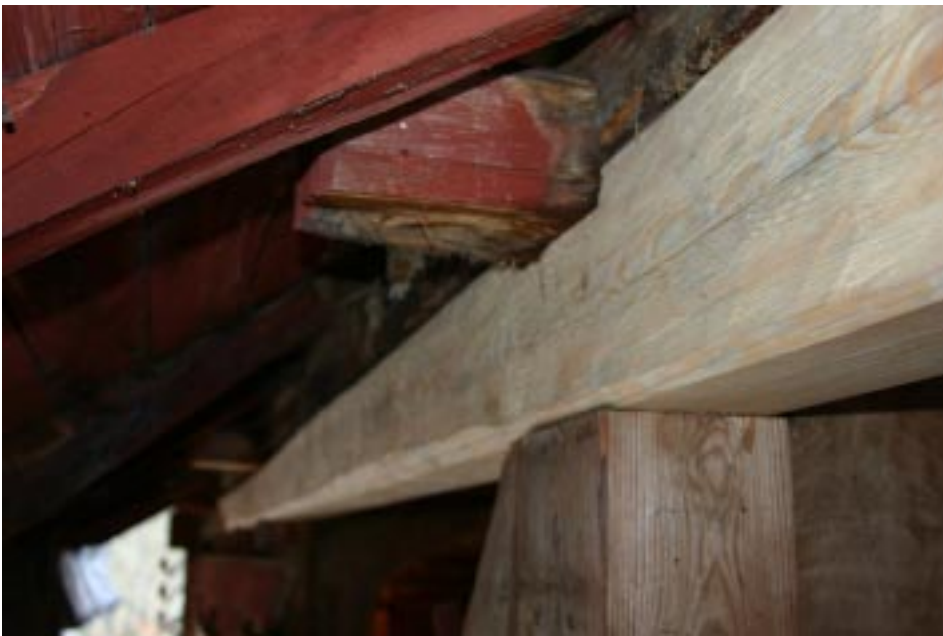
*Nedre hammarbandet.  
Utsidan är skradd och  
insidan hyvlad i  
enlighet med original-  
utförandet.  
Foto från byggnads-  
ställningen.*

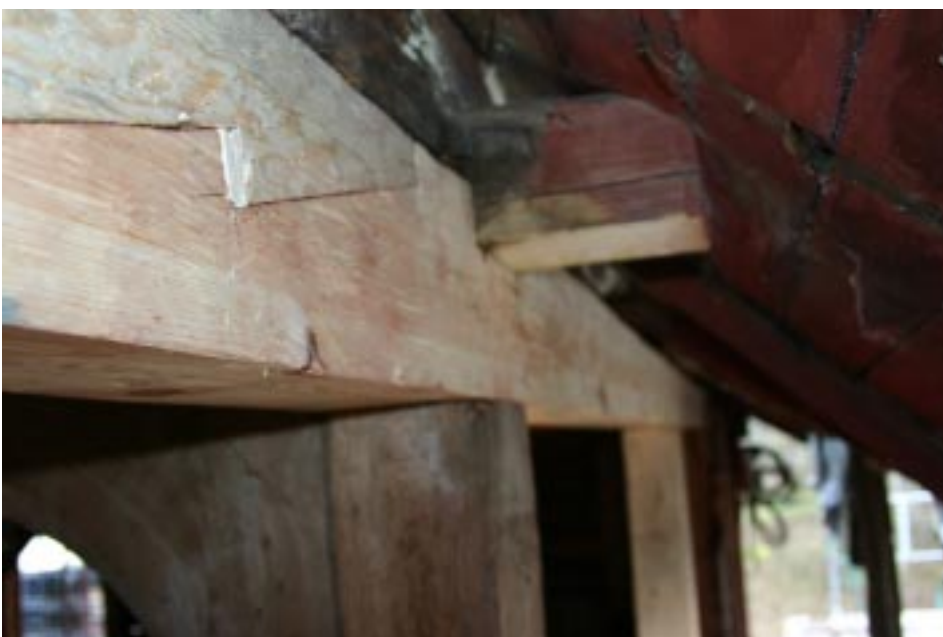
*Nedre hammarband  
med blixtskarv.  
Foto från byggnads-  
ställningen.*

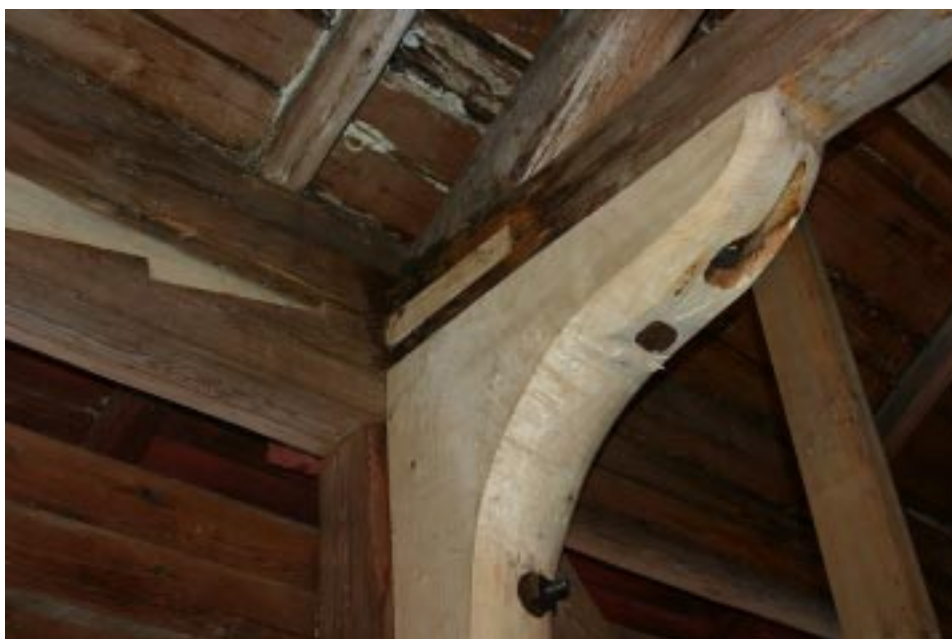
*Nymonterat rotknä. Här fanns tidigare inget rotknä. Ilagningen i takstolen är gjord efter det att en mindre del togs bort för att undersöka eventuella röt-skador.*

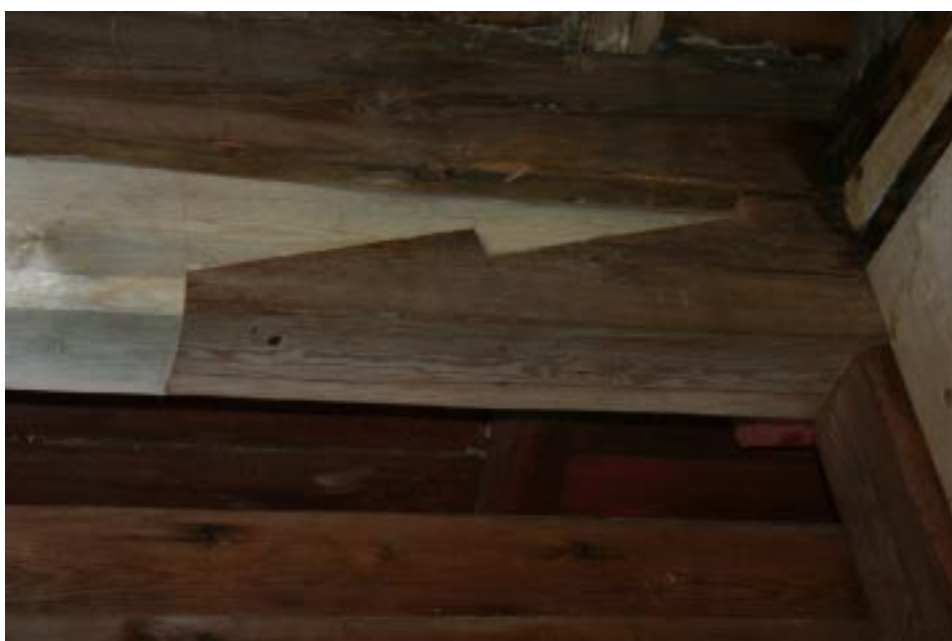
*Blixtskarv på hammarbandet.*

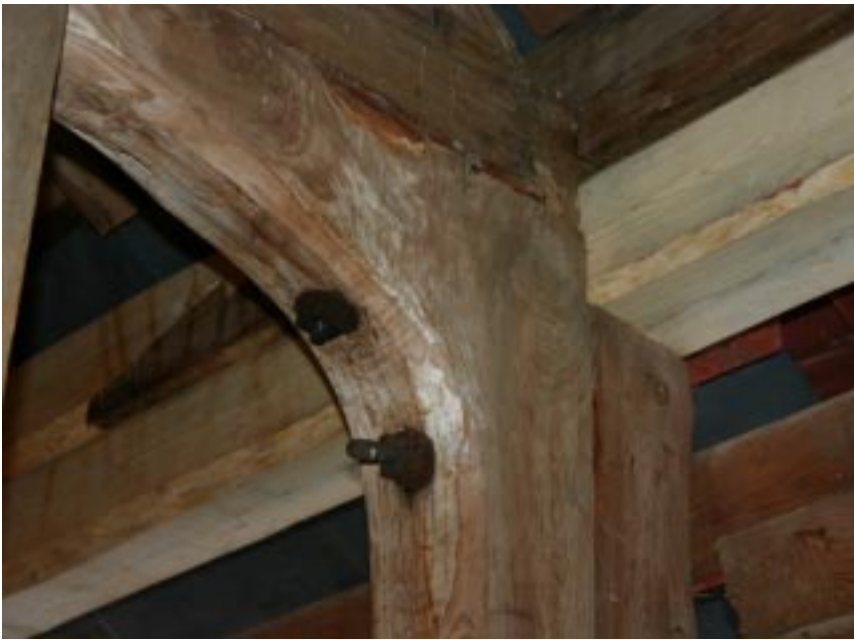
*Befintligt rotknä med utbytt nedre hammarband. I bakgrunden skymtar det nya övre hammarbandet med blixtskarv.*

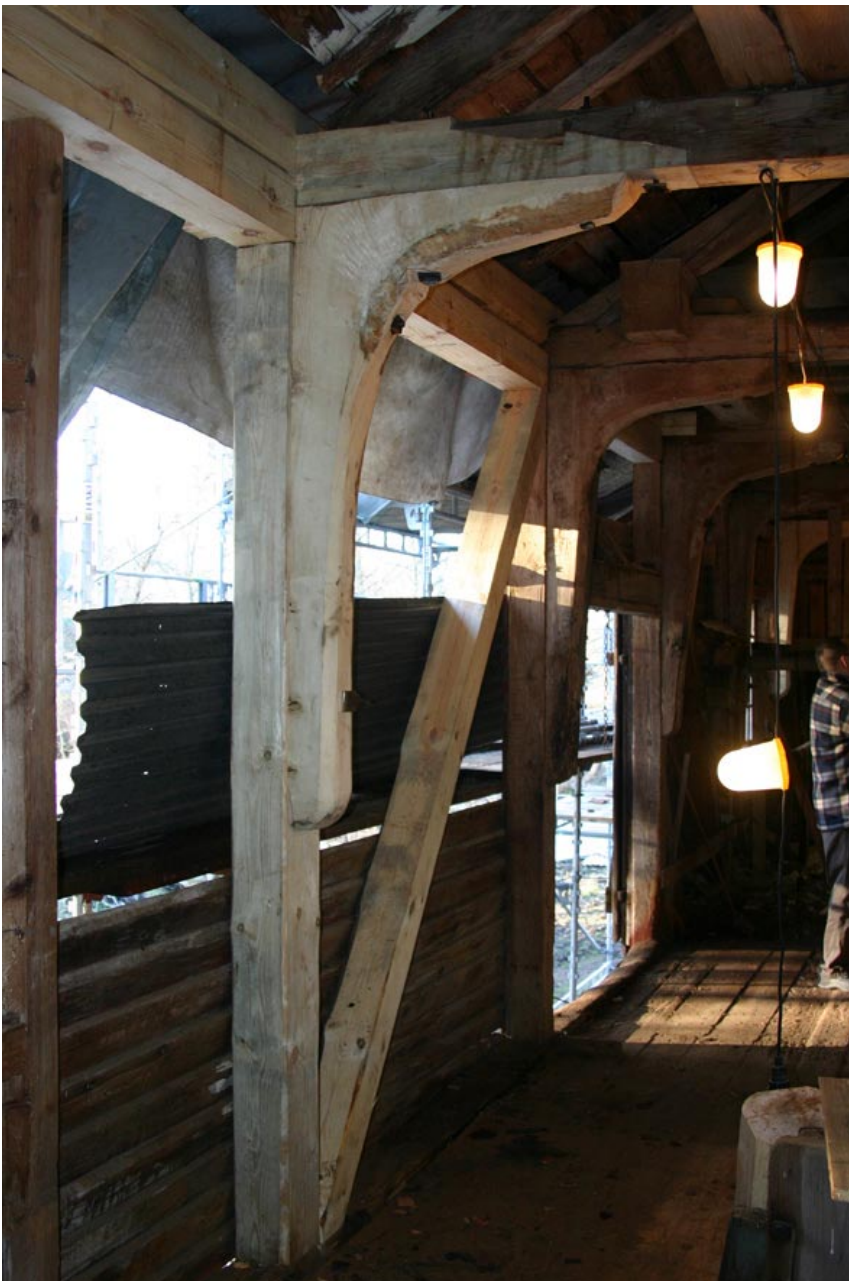
*Monterat och klart. Panelen sätts på plats vid ett senare tillfälle.*

*Det närmaste rotknät i bild och det bortesta rotknät är nytillverkade.*

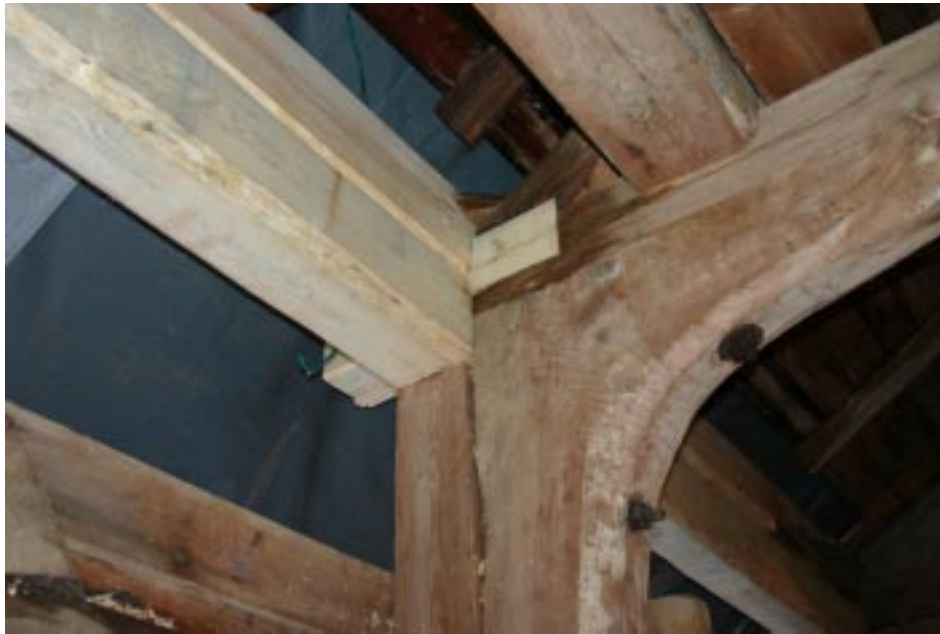
*Nytt hammarband men  
ursprungligt rotknä.*

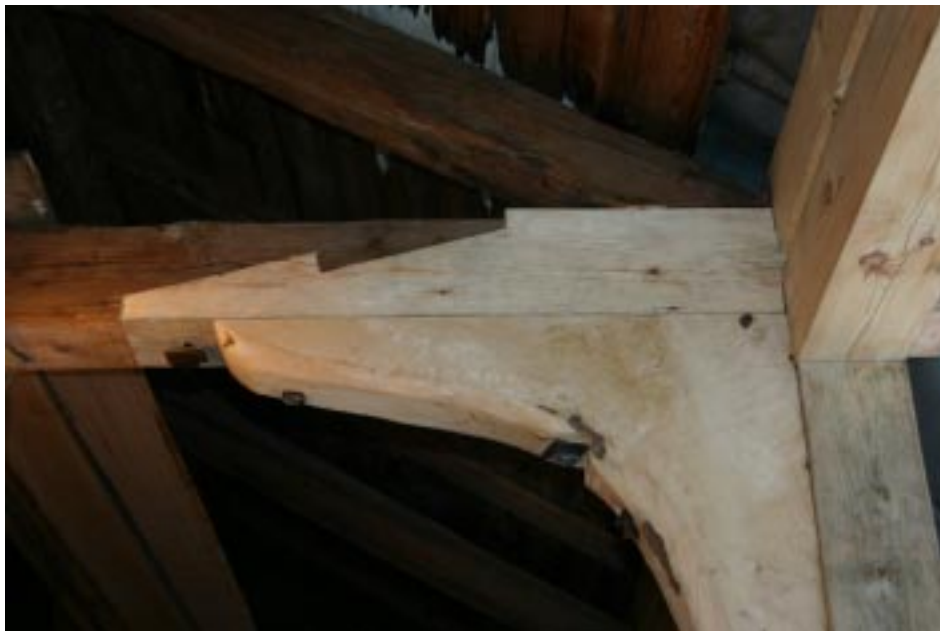
*Delar av takstolen vid  
hammarband och  
rotknä fick bytas ut.*

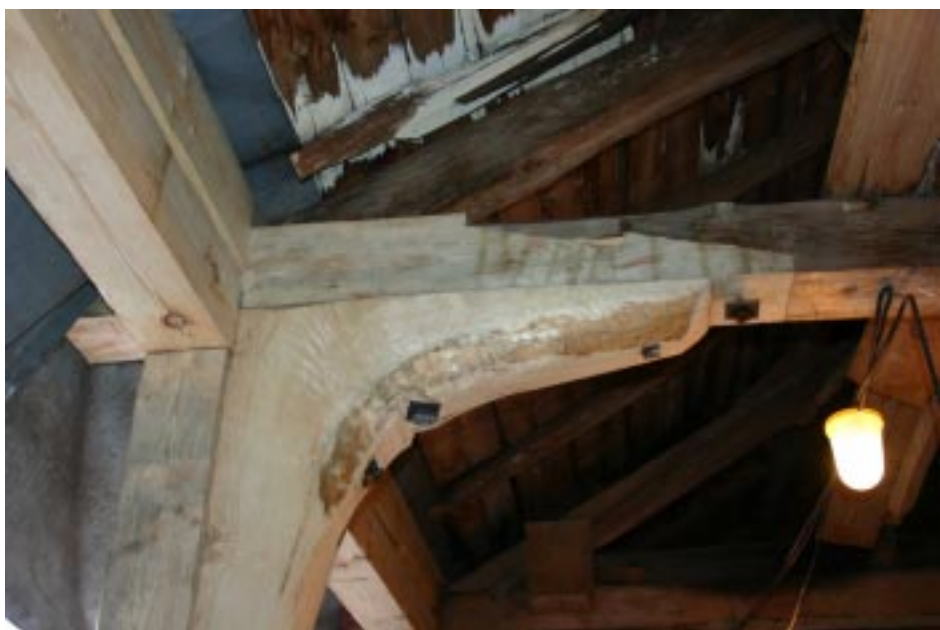
*Samma rotknä som ovan  
fast från motsatta hållet.*

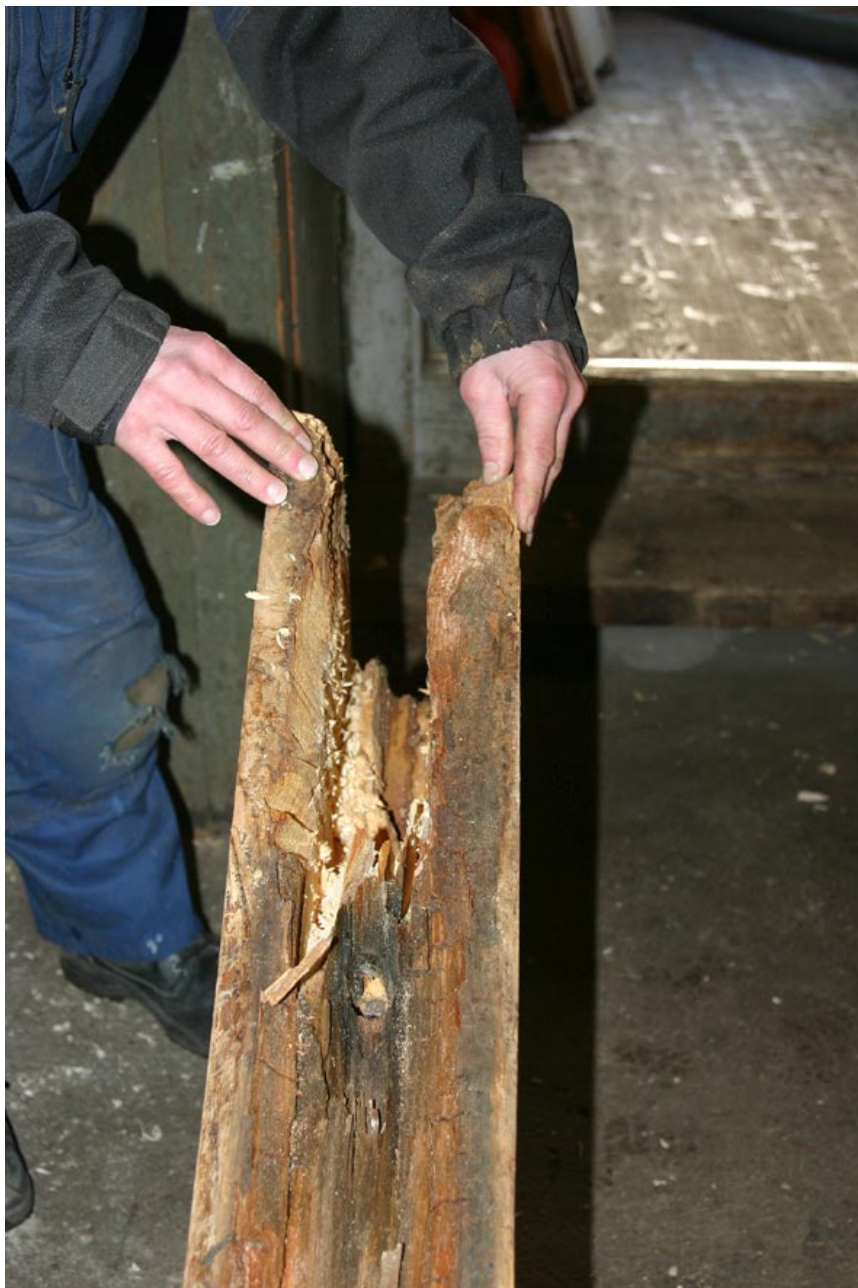
*På plats såg rotnät friskt ut  
men vid närmare undersök-  
ning visade det sig att det var  
rötskadat på insidan.  
Foto: Lena Bergman*

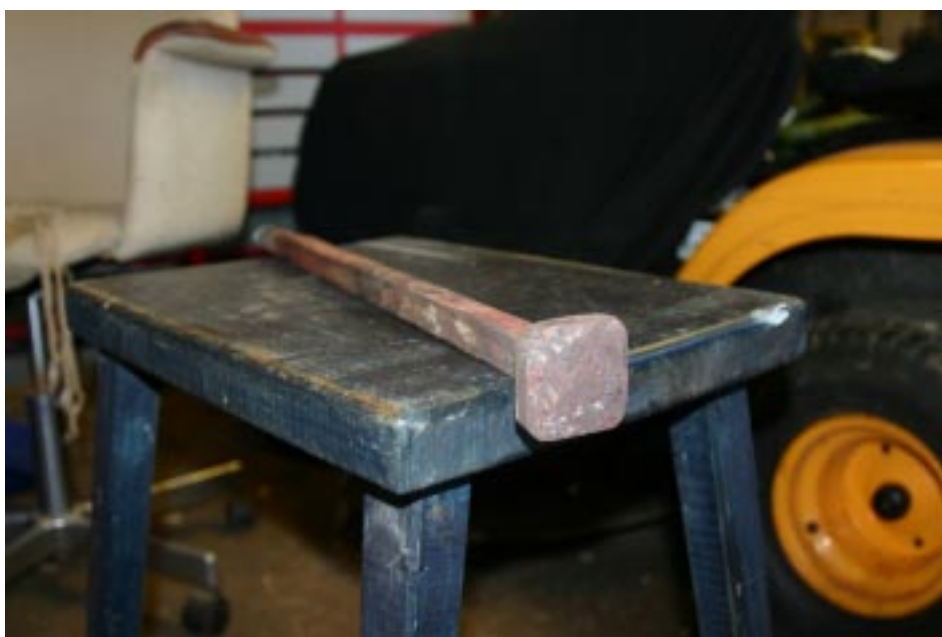
*En av de fem  
nyttillverkade bultarna.  
Foto: Lena Bergman*

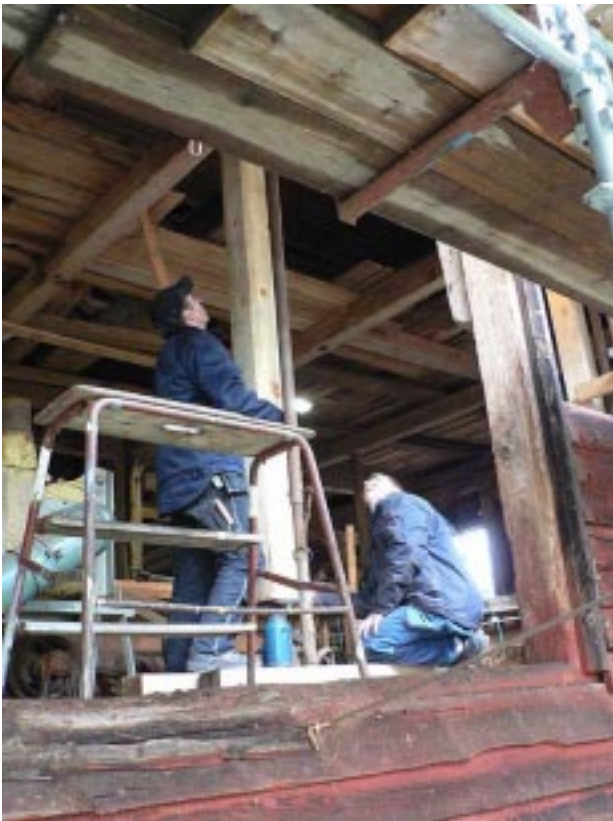
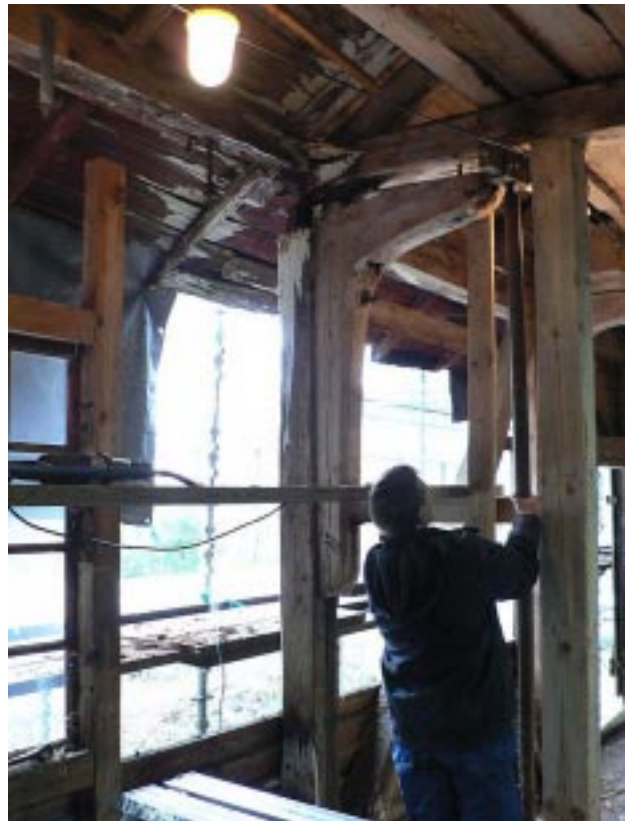
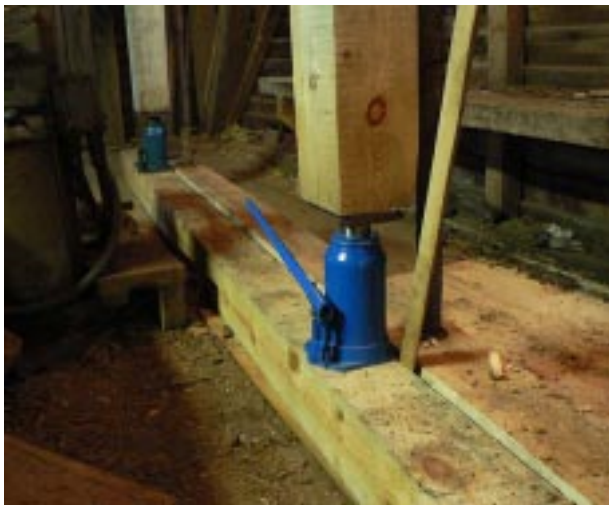
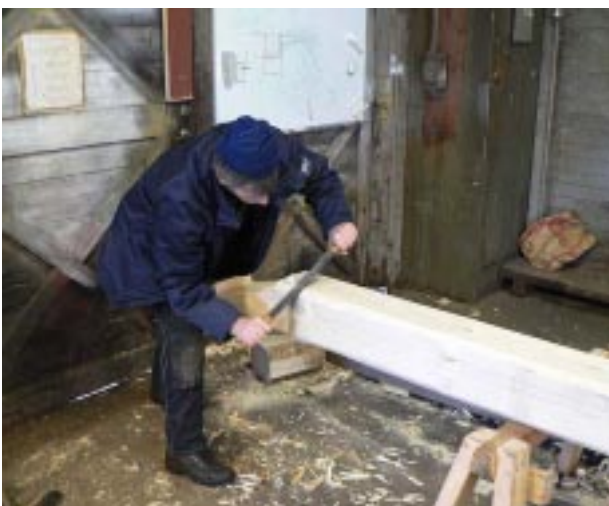
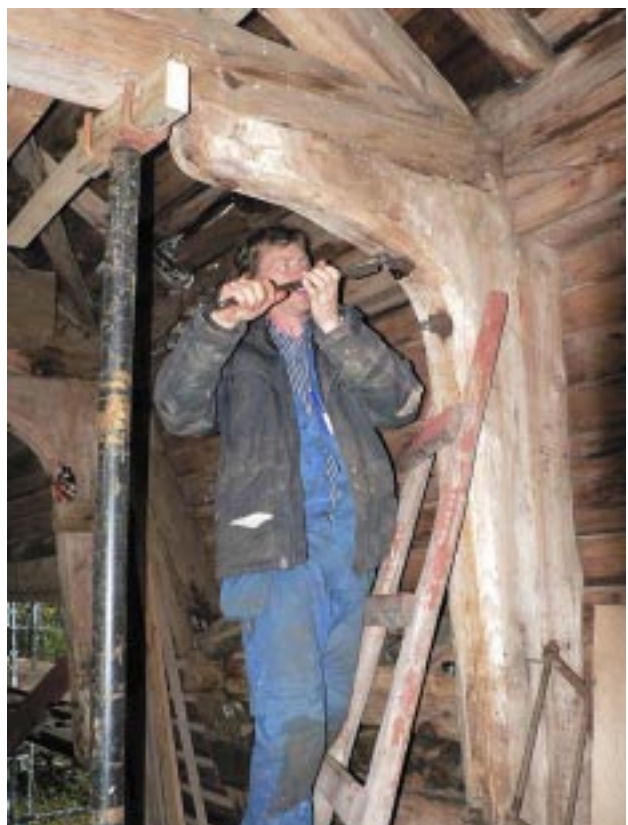
*För att kunna byta de skadade delarna var man tvunget att lyfta taket med domkrafter. Nere till vänster: Hammarbandet iordningställs i smedjan. Nedan: Rotknä skruvas loss.*

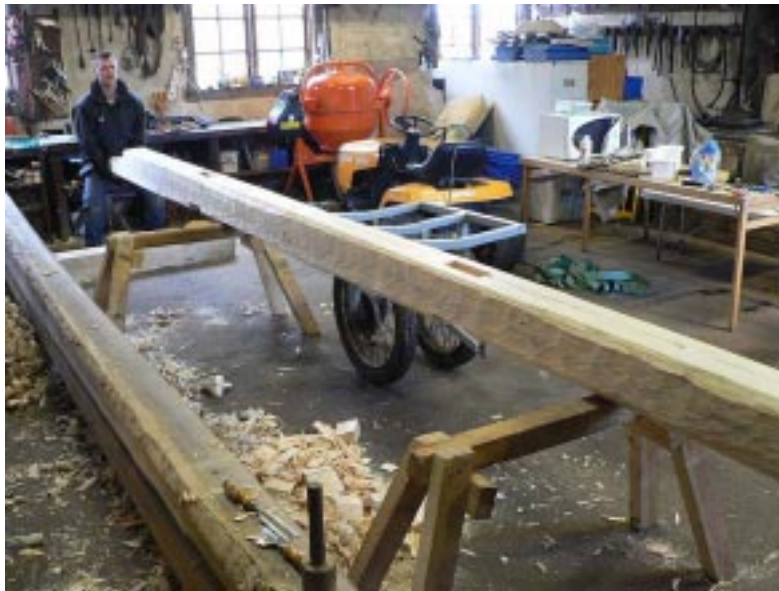
*Skrädning och hyvling av bjälkarna gjordes för hand i smedjan. Här lyfts ett färdigt hammarband över till en transportvagn för vidare transport till sågen en bit därifrån.*

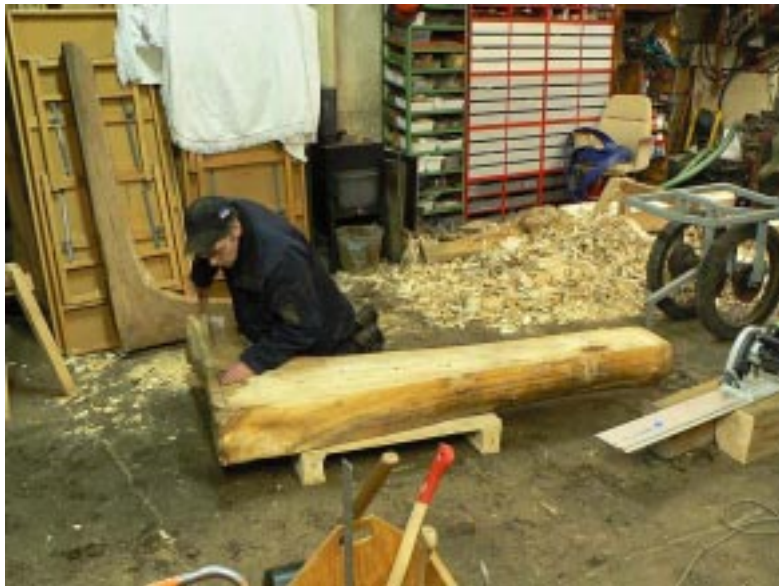
*Rotknäna krävde mycket bearbetning innan de kunde monteras på plats.*

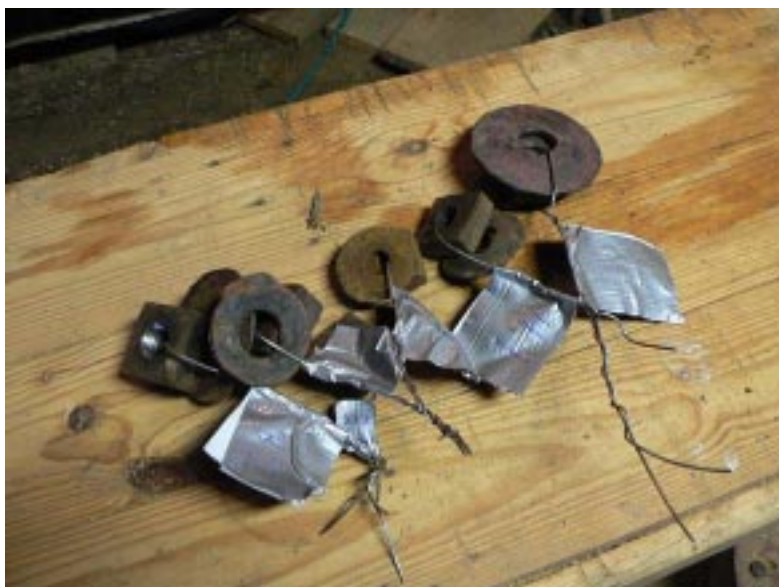
*Brickor och spikar sparades och återanvändes.*
