Österängs ångsåg

Restaurering av ångsågen – byte av rötskadat virke
Besiktningsrapport och fotodokumentation

Uppdragsverksamheten 2009:15
Ulla Karlström

Antikvarisk rapport från besiktning 2009-09-24

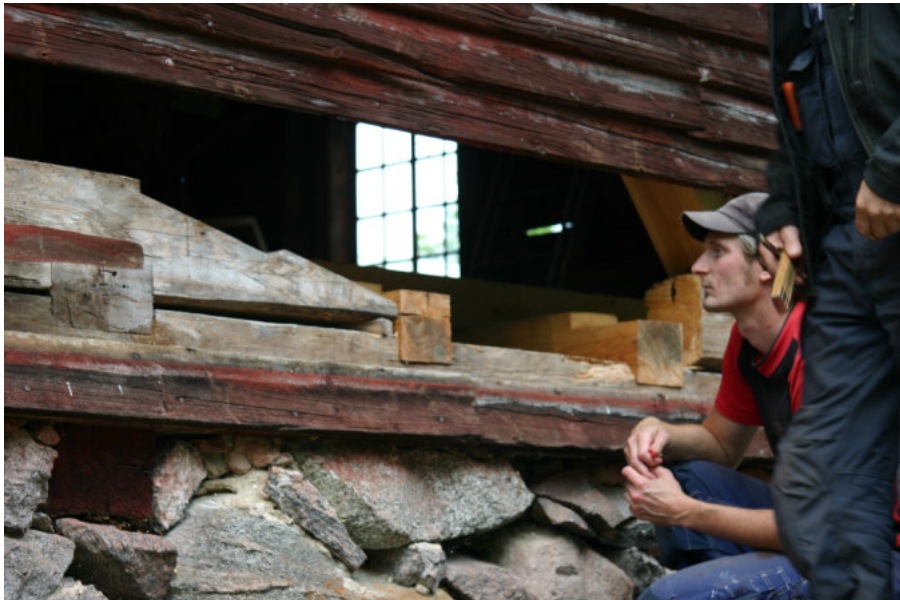
Praktikanter och handledare Mats Renström diskuterar arbetets utförande. Hur lång bit av syllen ska bytas för att få bort dåligt trä och samtidigt behålla stabiliteten i konstruktionen.

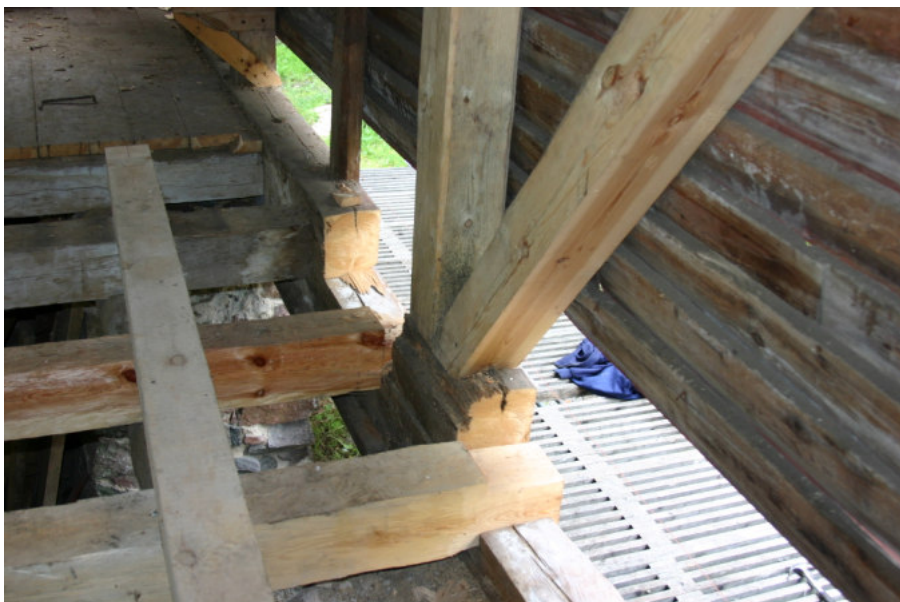
Motsvarande ställ som på bilden ovan, men från insidan. Stolpen och snedstaget kommer att spikas fast i den nya syllen när den sätts på plats.

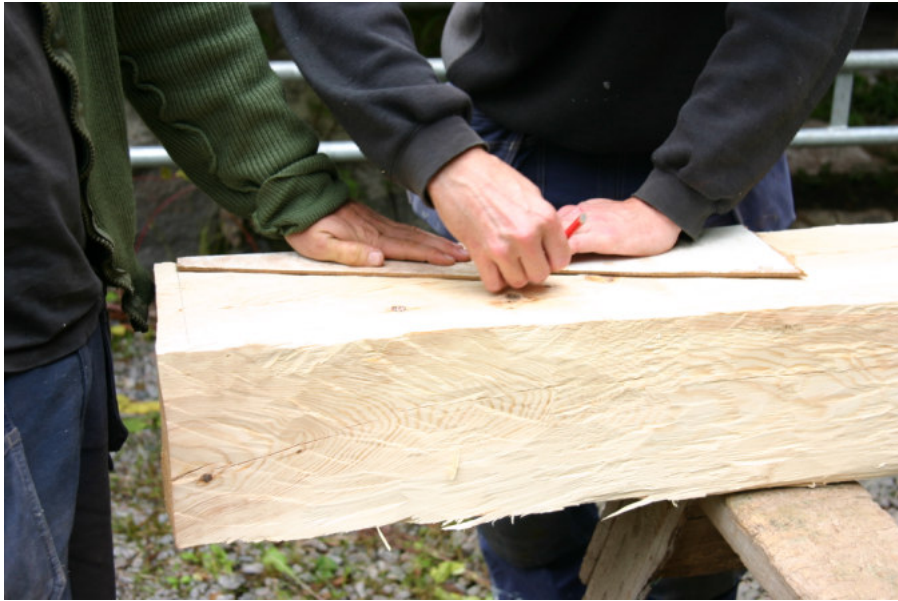
Blixtskarven på översta bilden har kopierats till en bit masonite och ritas här av på den nya syllen och kommer att arbetas fram.

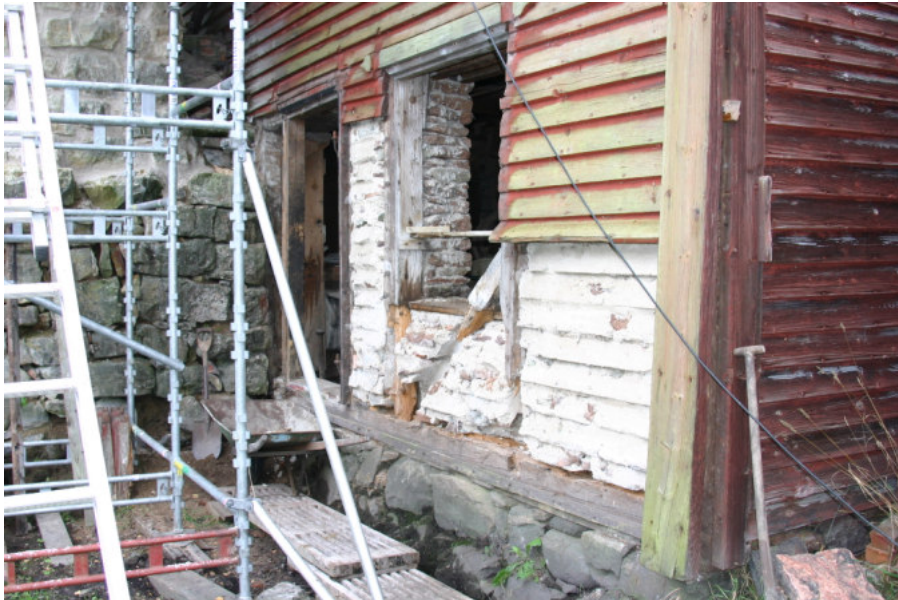
Den norra sidans åtgärder berör väster om skorstenen. Här är förändringspanelen borttagen. Stor del av den kommer att återvändas.

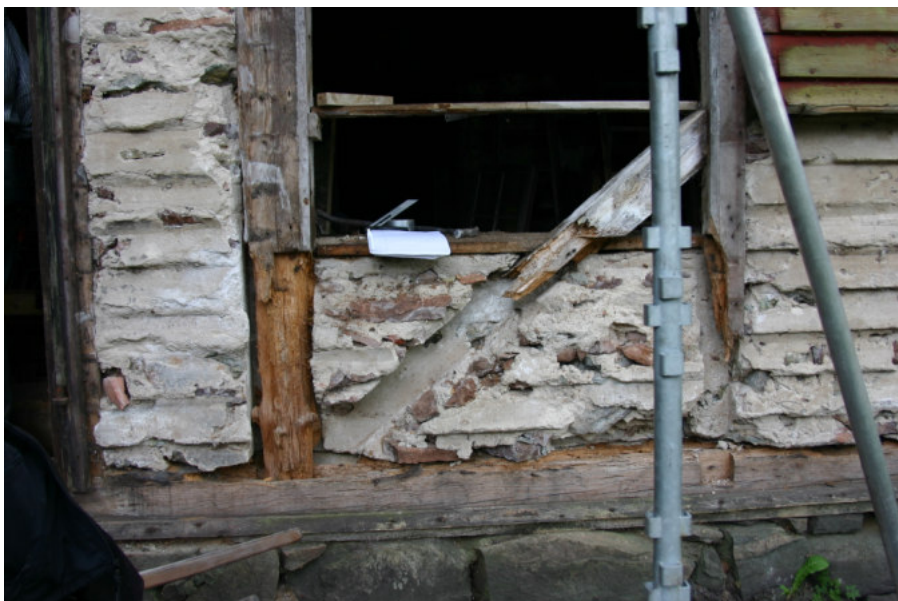
Byte av syll, stolpar och snedstävor krävs på grund av röt- och skadedjurskador i träkonstruktionen.

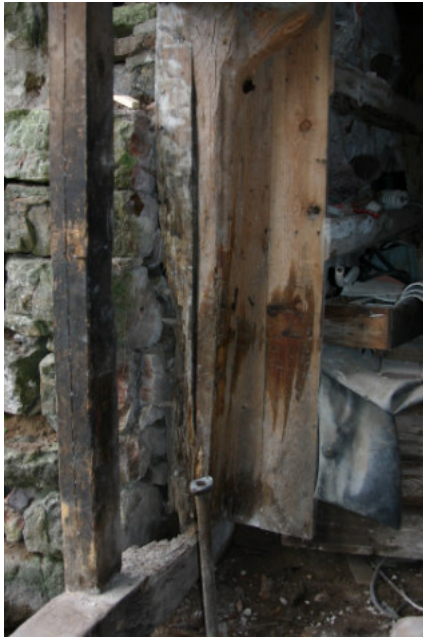
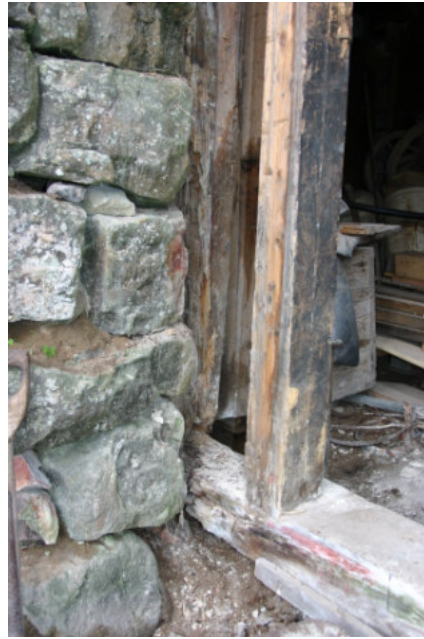
På den vänstra bilden ses en stolpe som är kraftigt rötskadad och ett rotknä som, visade sig, vid nedtagning, vara nästan urholkat och hade förlorat bärfkraften. Stolpen ska rivas omkring 2.30 m upp från syllan. Den högra bilden visar samma del fast utifrån.

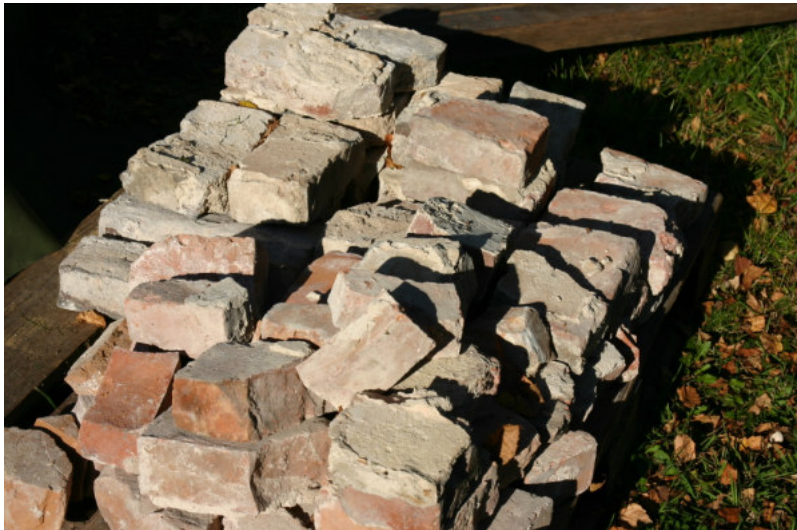
Mellan två av stolparna på föregående bild vid skorstenen, var det murat med sten, sandsten och tegel. För att kunna byta ut det dåliga träet fick stenen tas bort. Den kommer att muras upp igen, men först efter det att skorstenssockeln åtgärds då det nu är lättare att komma åt denna del mellan sockel och vägg.

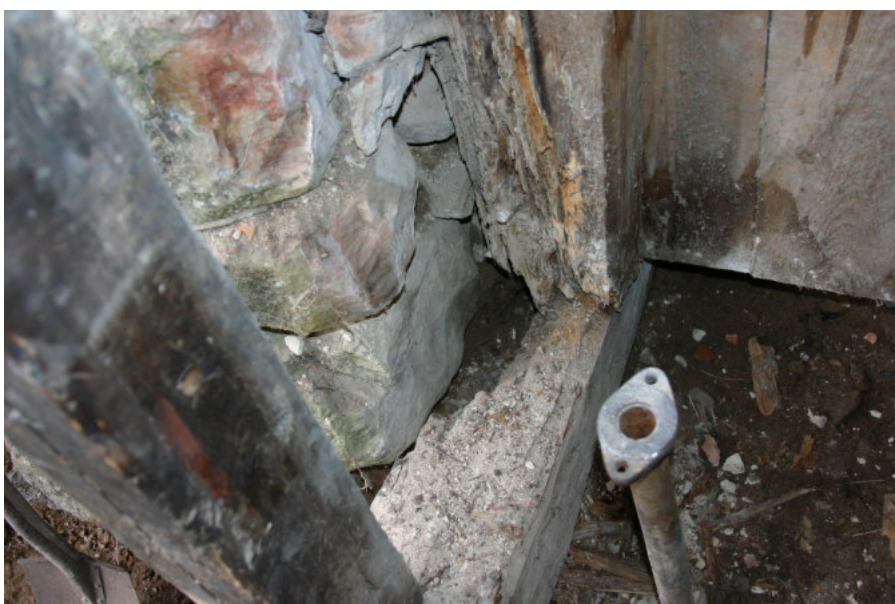
Den skadade stolpen, som står rött intill skorstens baksida, och skadad syll. Båda kommer att ersättas med nytt virke.

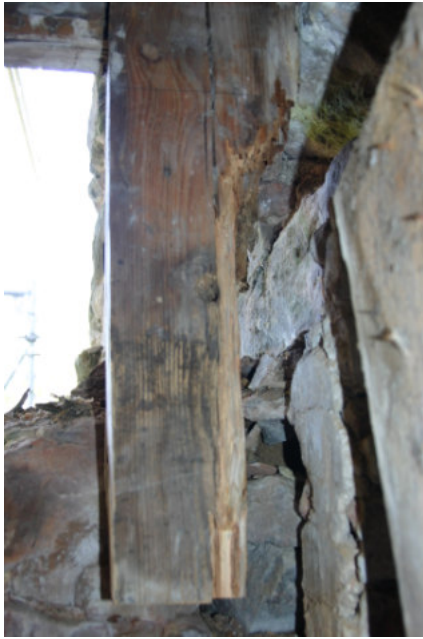
*Hur mycket som behövdes ta bort
av stolpen och var skarven lämp-
ligast lades diskuterades. Det var
trångt om utrymme.*

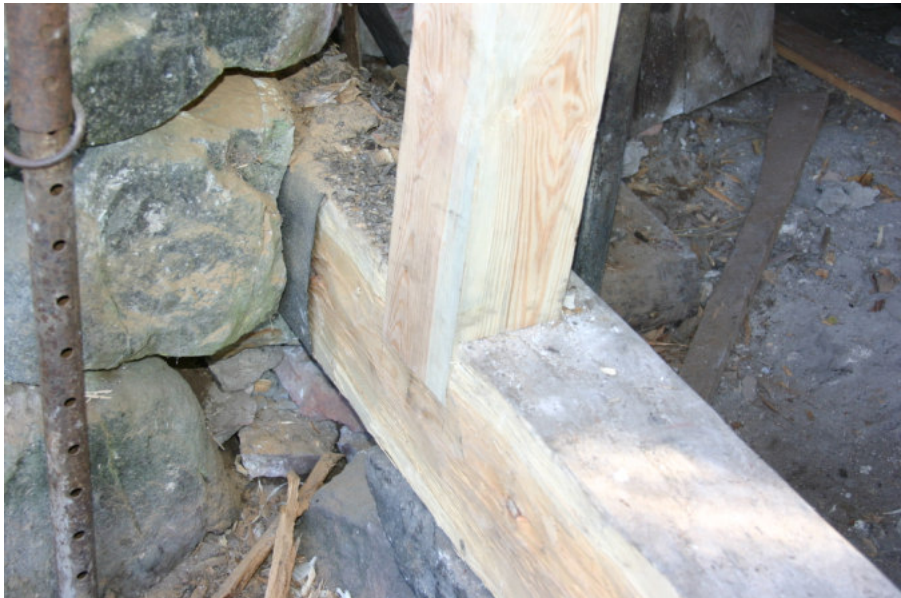
*Stolpen som dörrkarmen sitter
fäst på är på plats.*

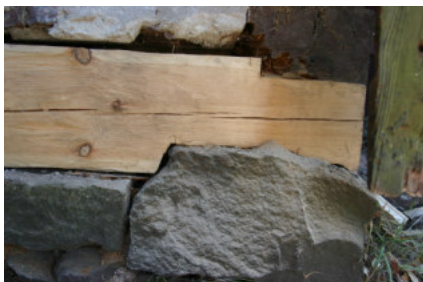
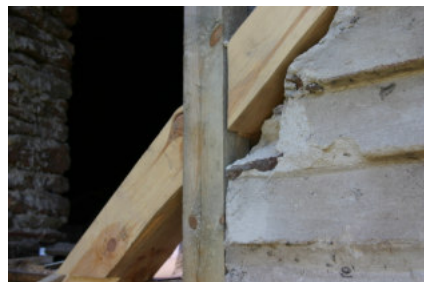
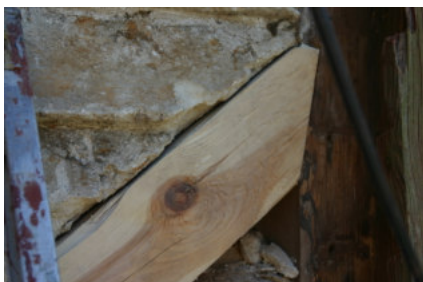
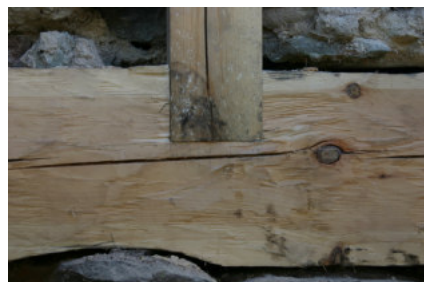
*Fyra bilder med olika skarvar och
hopfogningar på den norra sidan
av så gbyggnaden.*

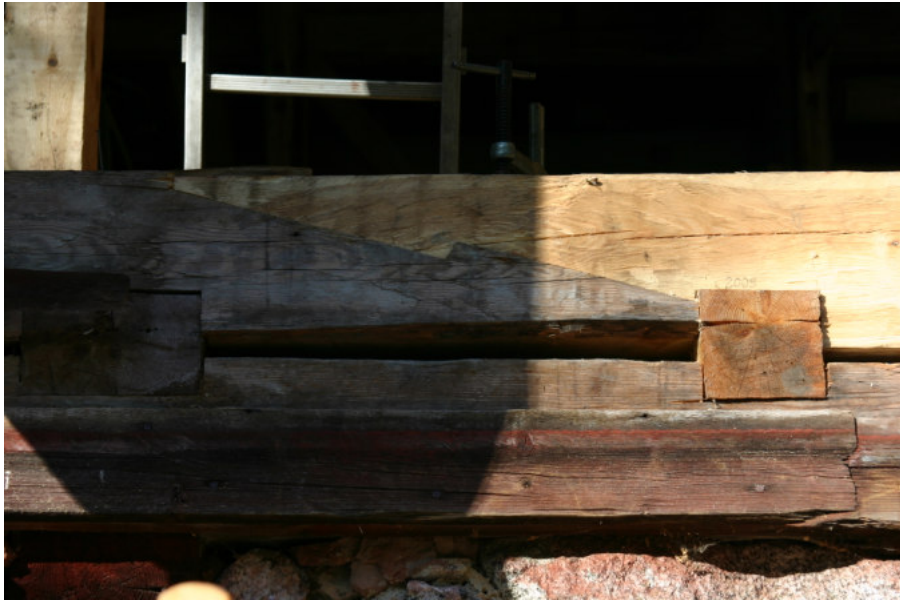
En av de två blixtskarorna på den södra sidans syll.

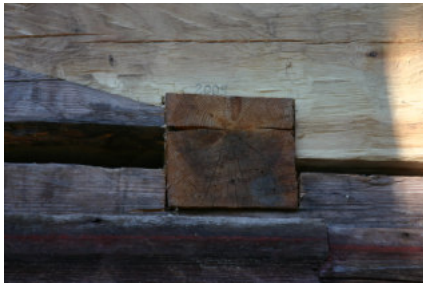
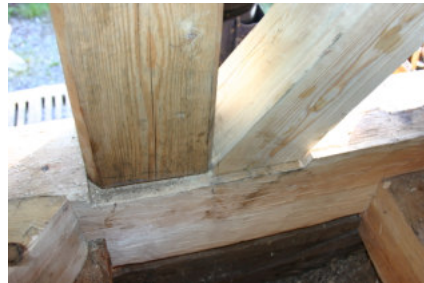
Two bilder med uttag och hopfogning på den södra sidan.

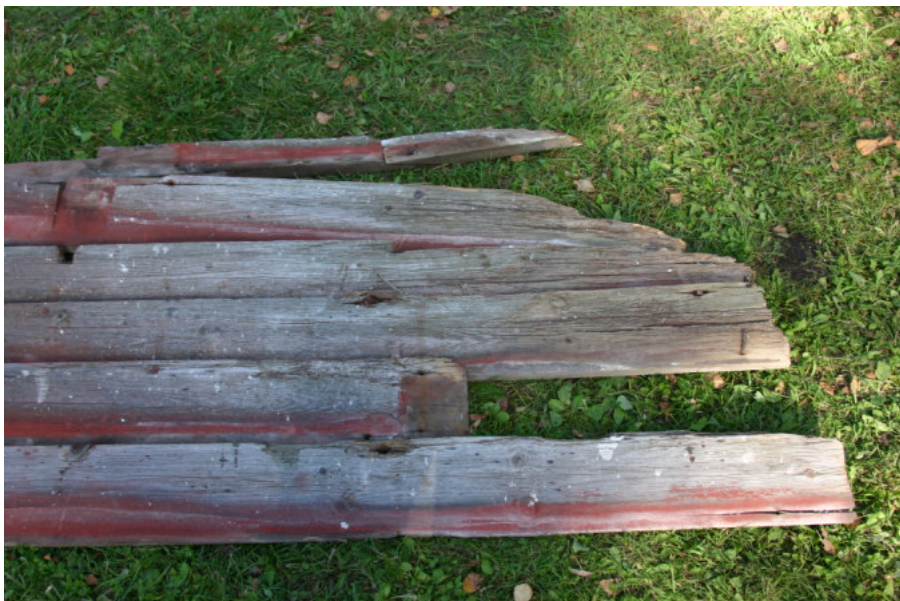
En del av förändringspanelen som tidigare suttit på den norra sidan. Mycket av panelen kommer att åter användas men nya panel-längder är inköpta.

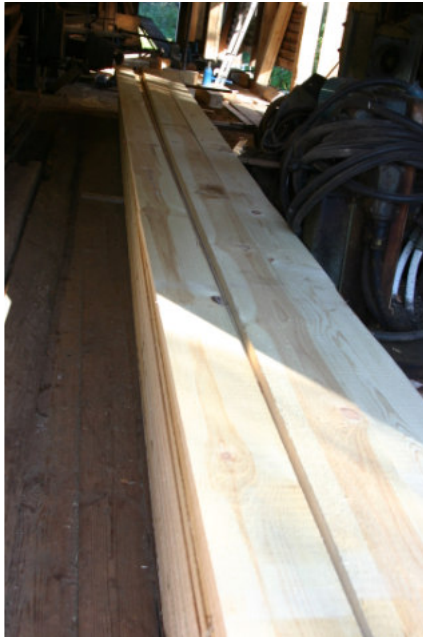
Här den nya förändringspanelen, totalt omkring 240 meter och 28-35 mm tjocklek.

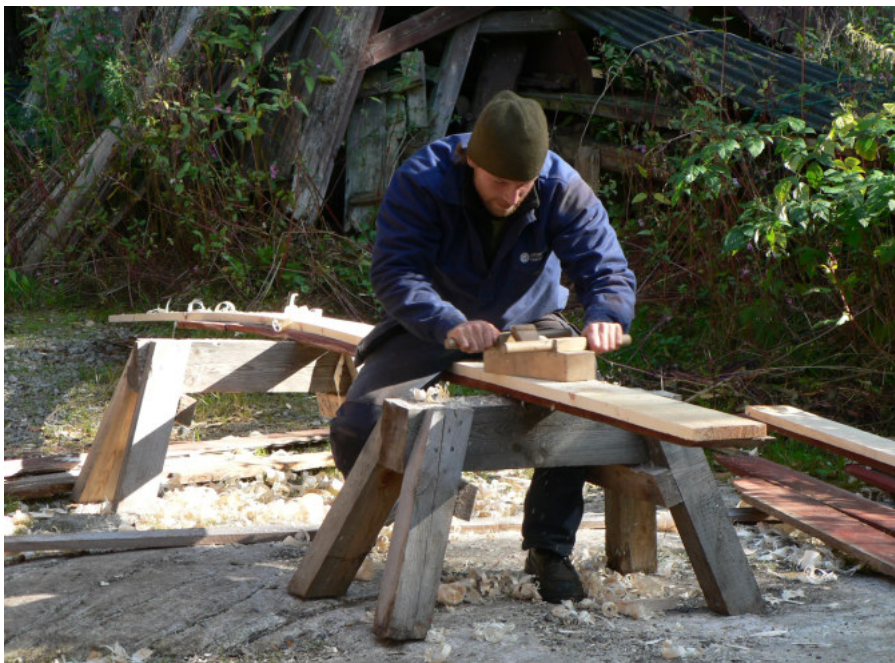
Den nya panelen hyolas för att få rätt mått. Foto Erik Bergholtz

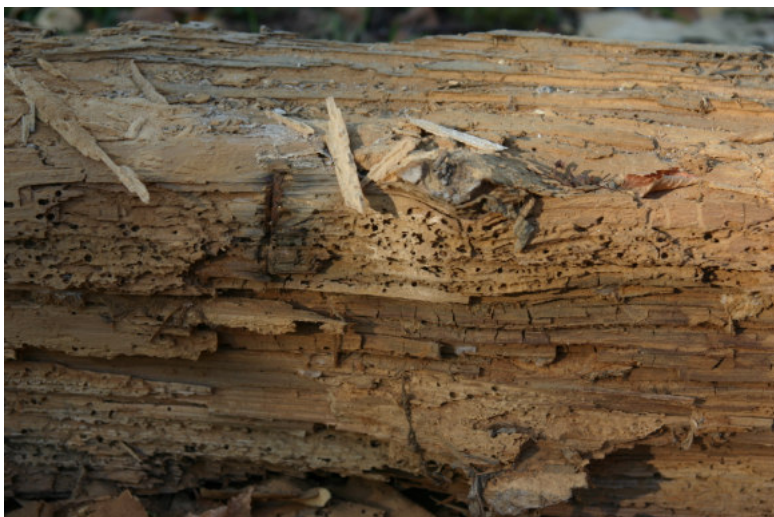
Del av en skadeangripen och rötskadad syll.

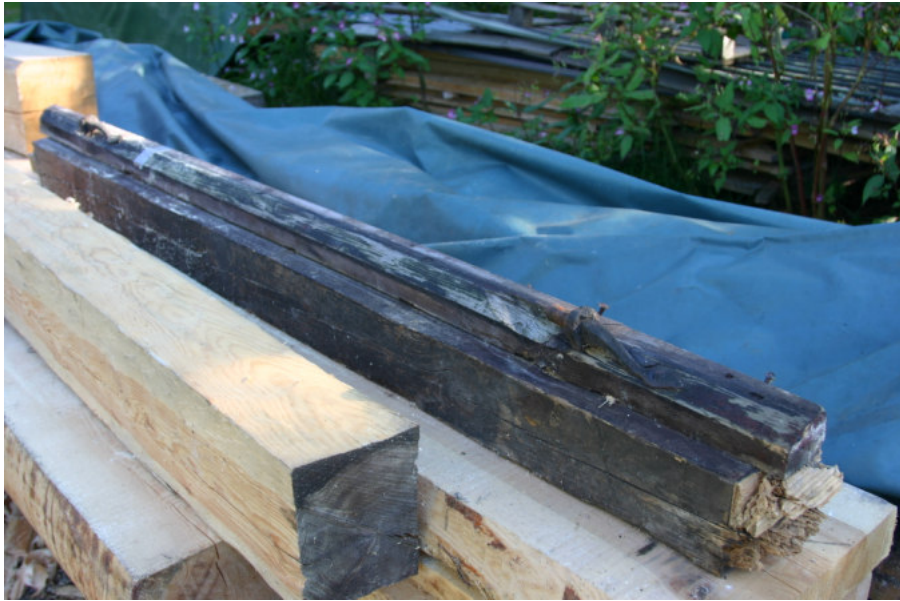
En av stolparna och del av dörrkarm från den norra sidan.

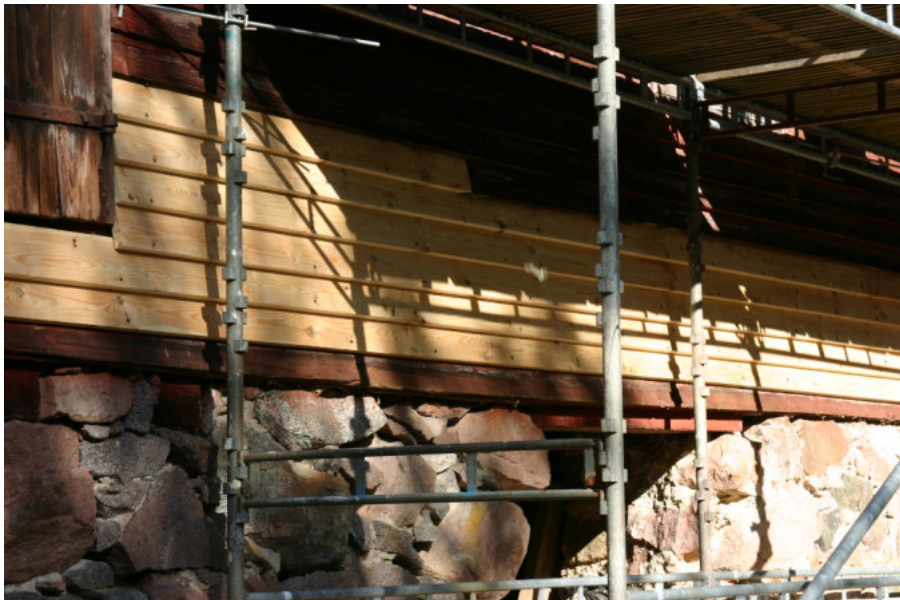
Förändringspanel har börjat komma på plats på den södra fasaden.

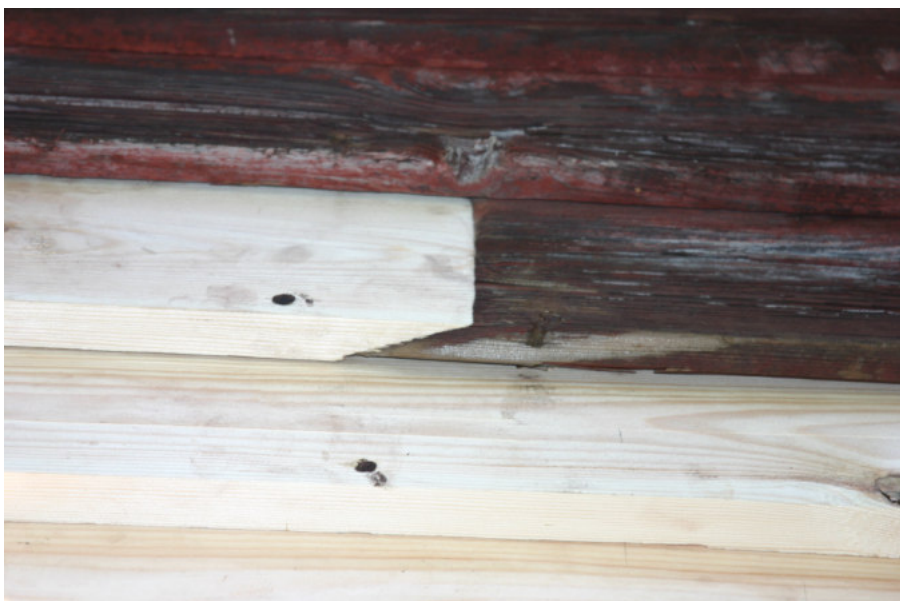
Gammal och ny förändringspanel möts.

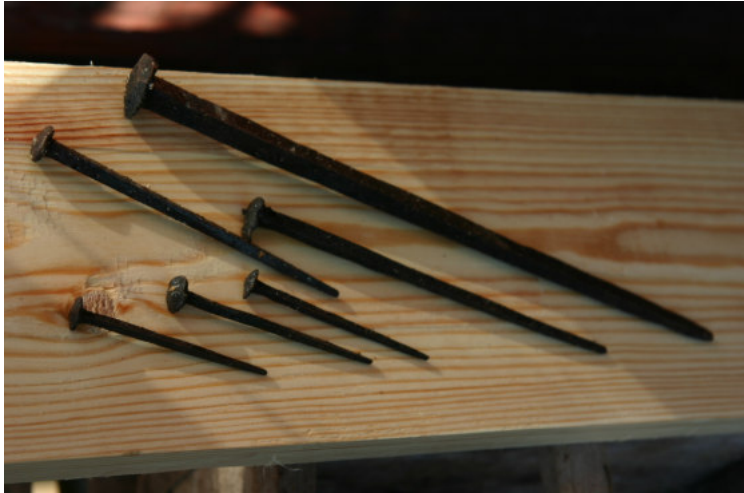
De spik som efter uppvärmning, rätning och indjning är i bra skick återvänds.

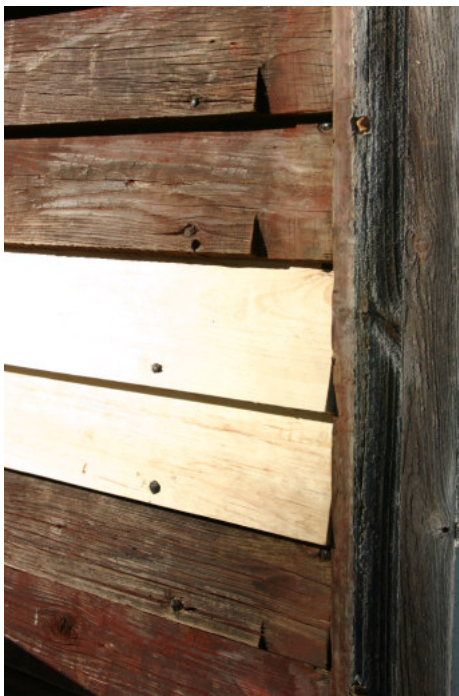
De nya panelbrädorna kommer att få uttag för fönsterfodret lika de ursprungliga.

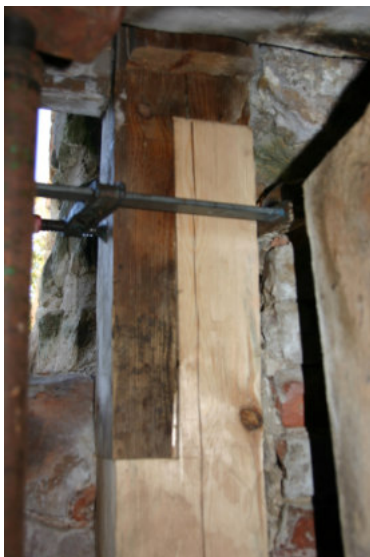
Skarvning, halvt i halvt, på stolpen vid skorstenen håller på att färdigtställas. Rotknä kommer senare att fästas med bultar.

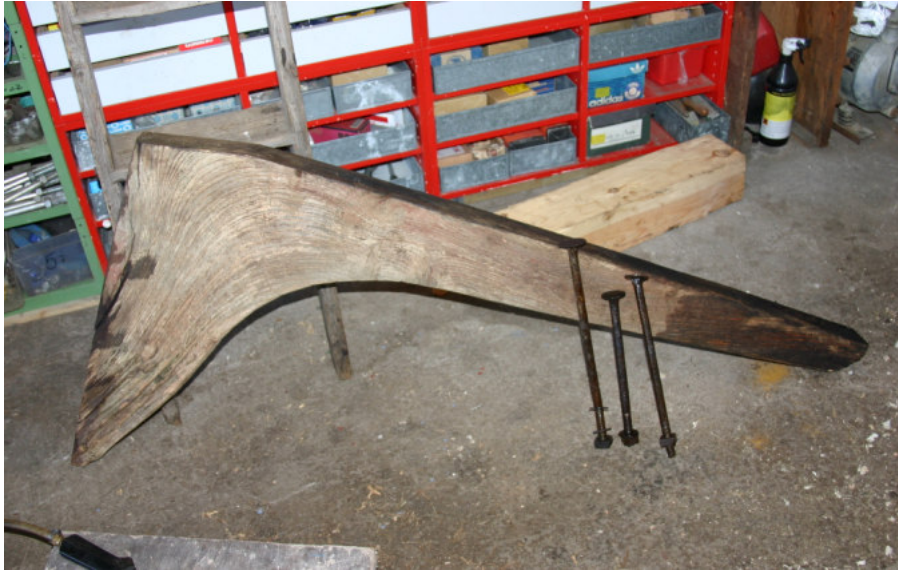
Ett rotknä från cikelsågsbyggnaden som kommer att ersätta det utdömda rotknät. Bultarna är oljade och klara för återanvändning.

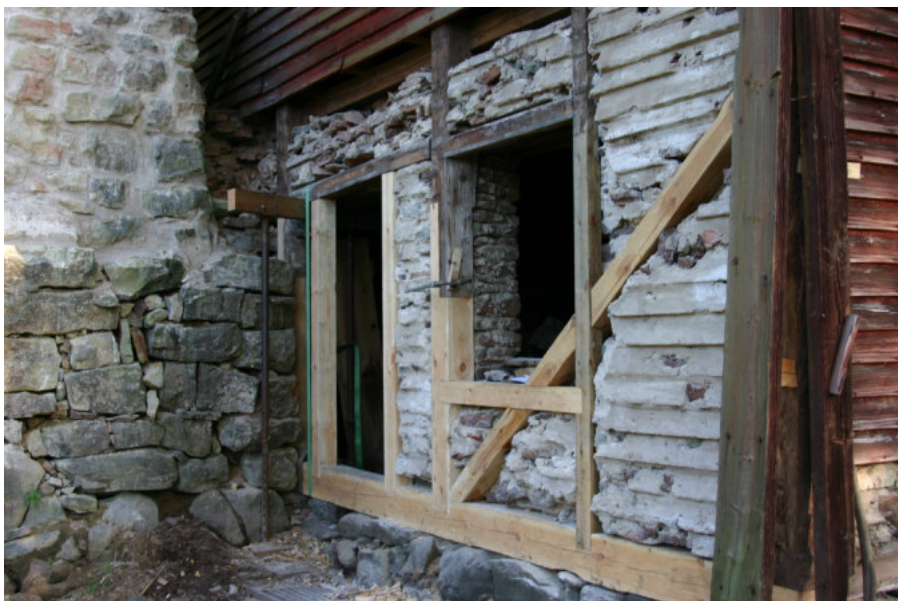
Nytt vike har ersatt det skadedjursangripna och rötskade viket på den södra sidan. Panel är på gång att sättas upp även här på den södra sidan. Återanvänd ursprunglig panel och nyinskaffad.

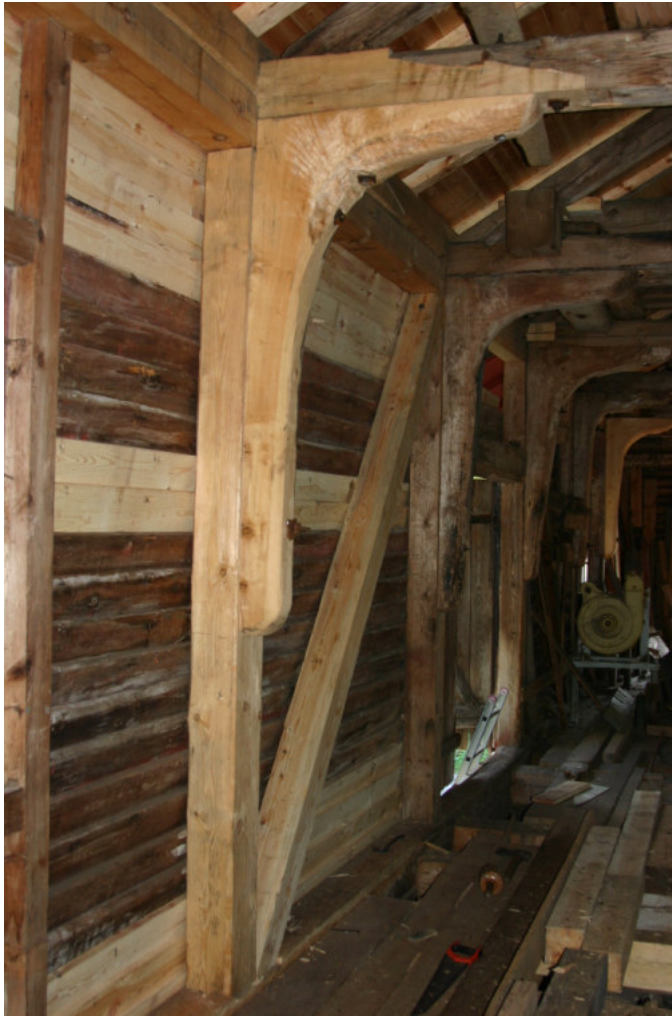
*Södra väggen från insidan där
gammalt och nytt trä syns tydligt.*

*En skada, en mindre spricka, har
upptäckts i ett av dragbänden vid
den södra sidan. Sprickan är i det
äldre träet vid blixtskarven, alldeles
i bildens övre kant. Troligen
uppstod den då byggnaden lyftes
för att få syllen på plats.*
