# Fönsterrenovering

## Österängs ångsåg Forshems socken, Götene kommun

Forsviks industriminnen, uppdragsverksamheten 2010:13  
Ulla Karlström

#### Antikvarisk rapport och slutbesiktning

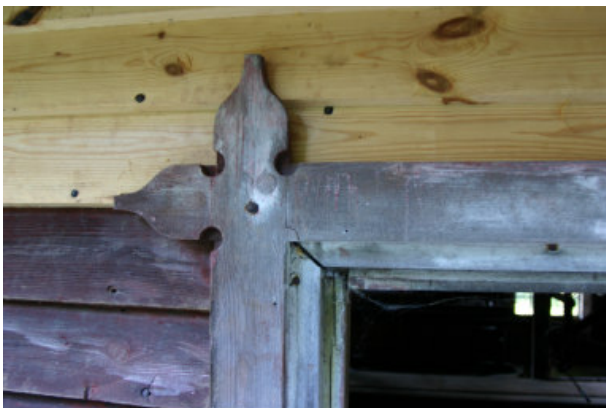
*Detalj av fönsterfodrens sammanfogning. Observera pluggen i det inre hörnet. Snickaren har gjort ett misstag. Ett misstag som kom att upprepa sig 140 år senare.*

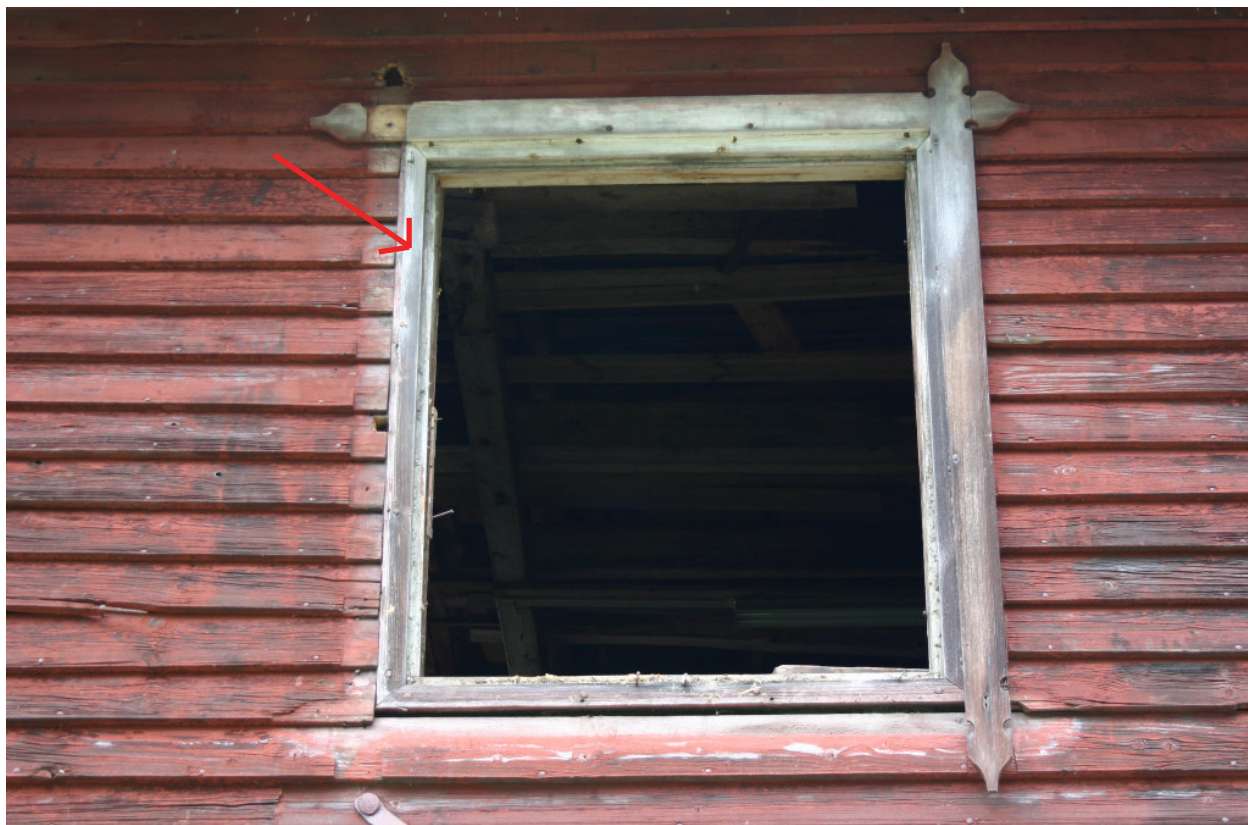
*Nya foder kommer att tas fram med de gamla som modell. Hantverkarna kommer också att söka efter spår på hur de ursprungligen har gjorts, och om möjligt göra på samma sätt. Smygbitar sitter mellan bågen och fasadpanelen och är fästa i stommen, se röd pil, och några av dessa var skadade.*

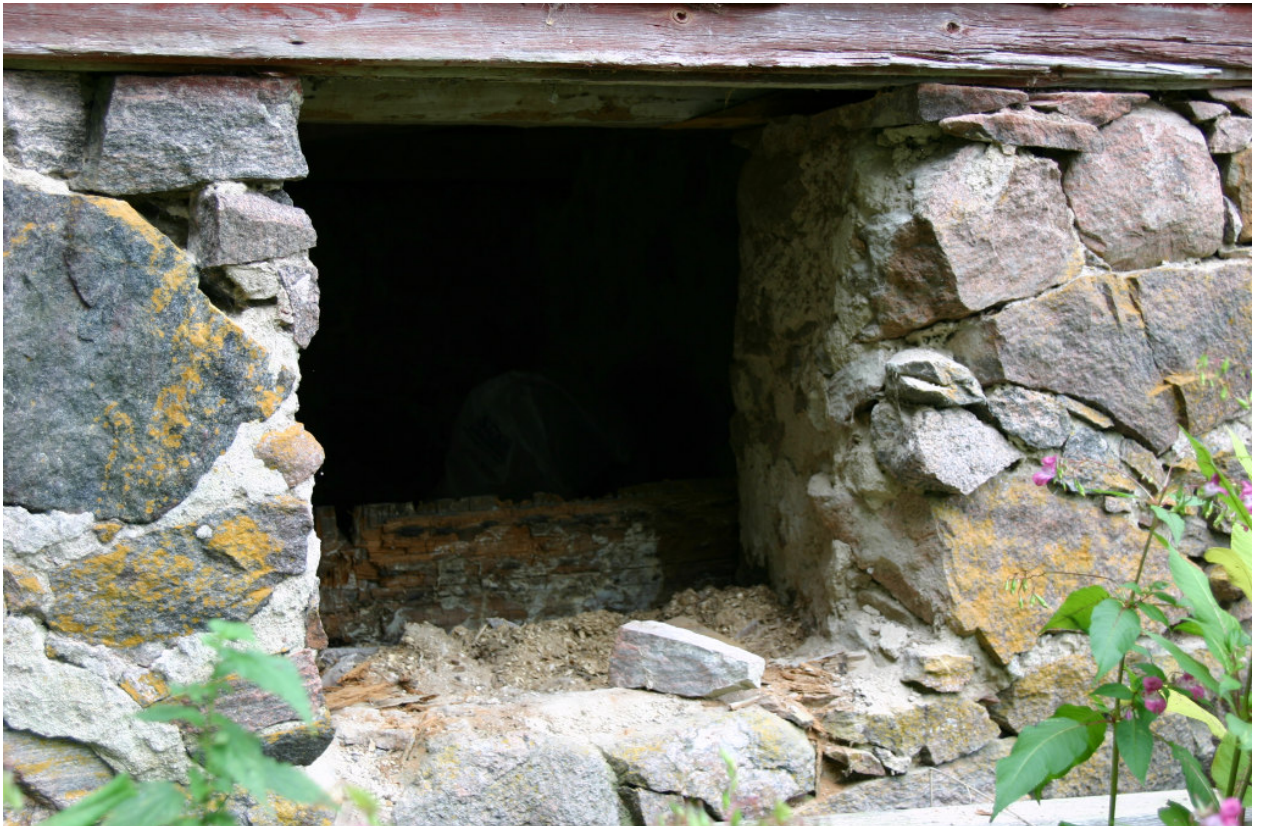
*På den östra gaveln saknas luckan för öppningen i murlivet. Delar av karmträet behöver bytas ut och murlivet lagas.*

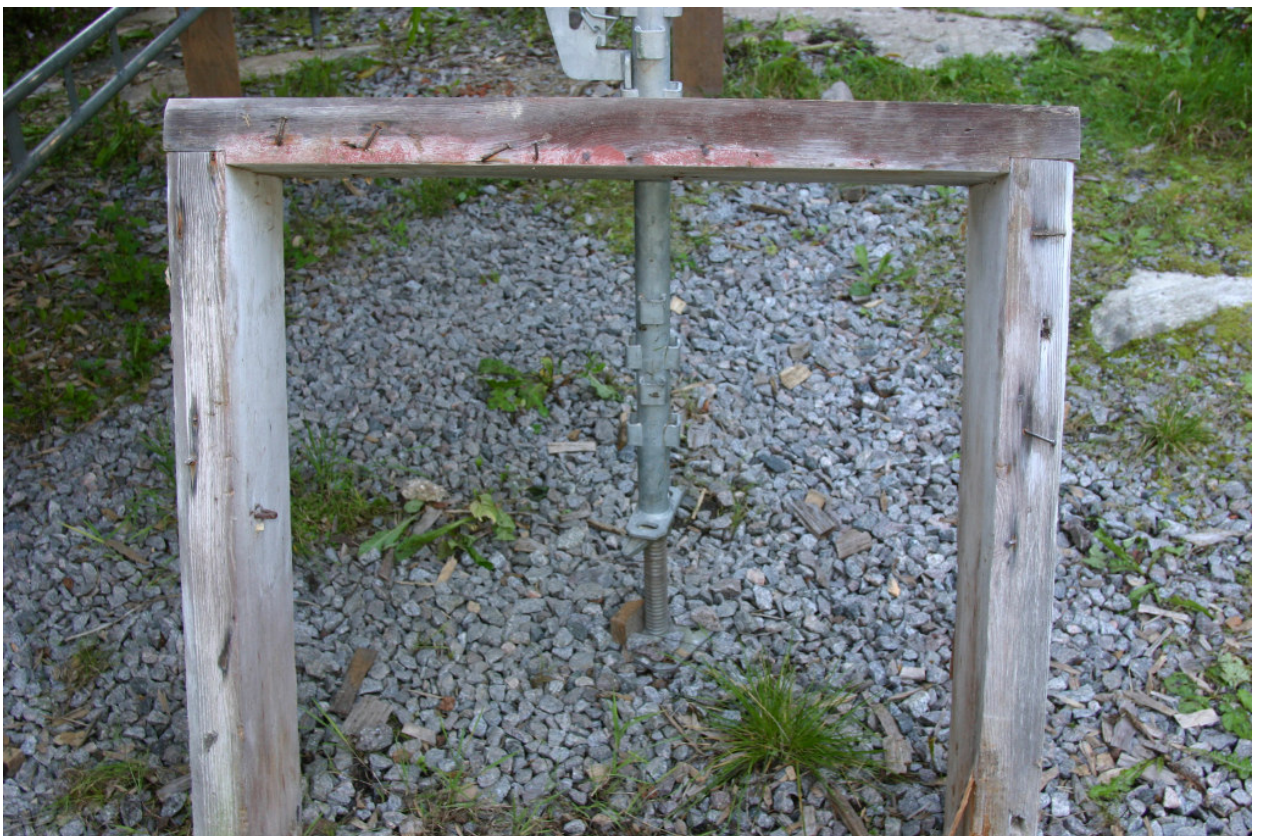
*Karmen till öppningen ovan. Överstycket kommer att återanvändas.*

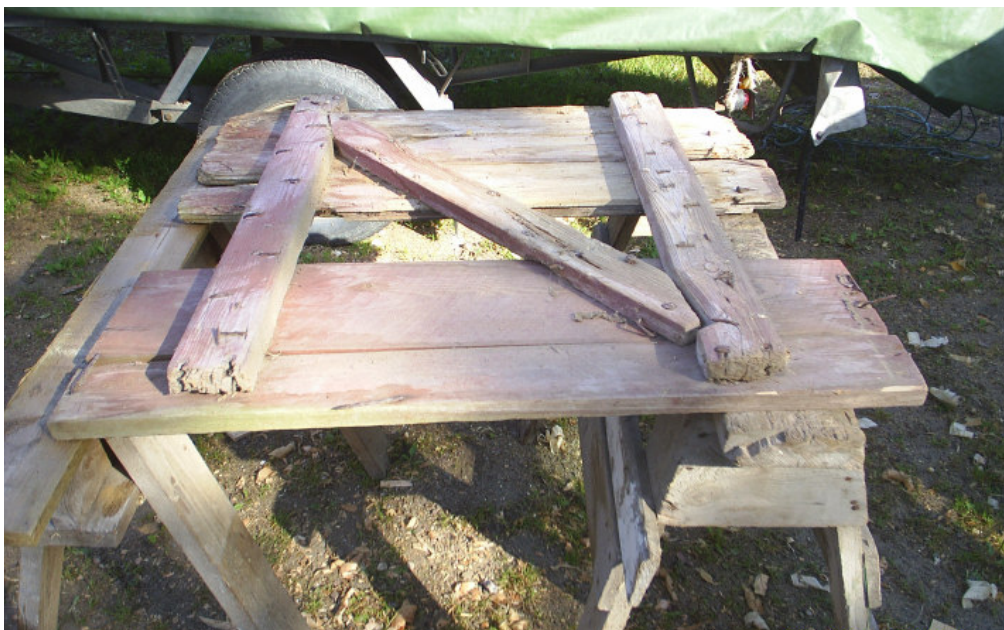
*Den skadade luckan som suttit i den östra gaveln. Foto Fred Lagermar.*

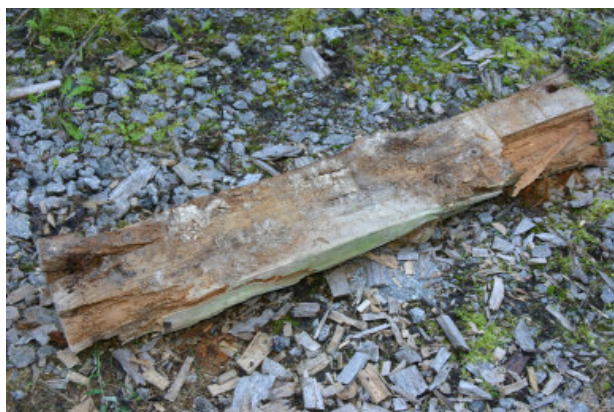
*Ett rötskadat karmstycke till luckan i den östra gaveln.*

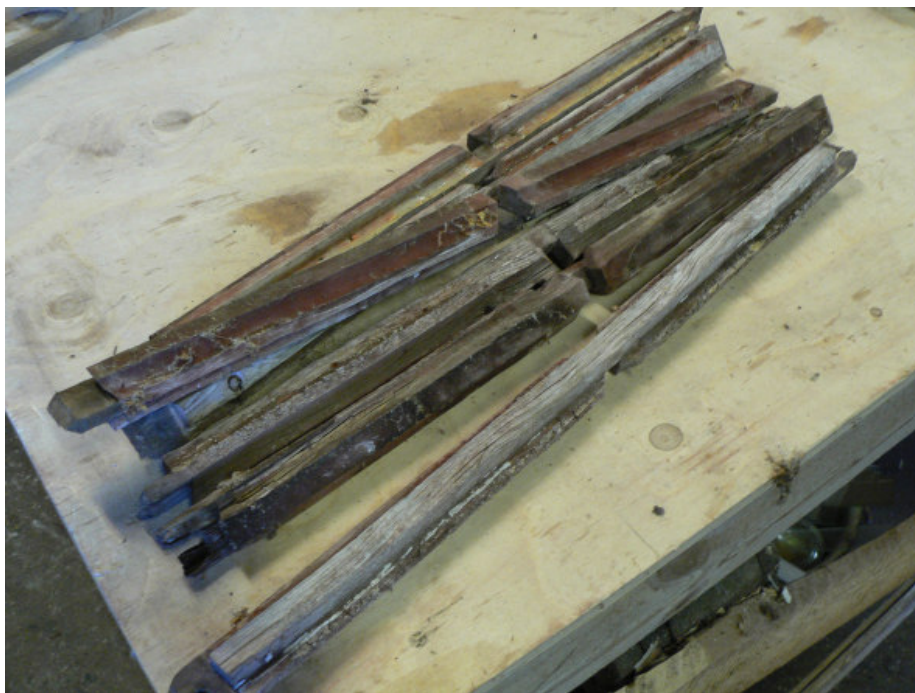
*Skadade spröjs som kommer ersättas med nytillverkade. Foto Erik Bergholtz.*

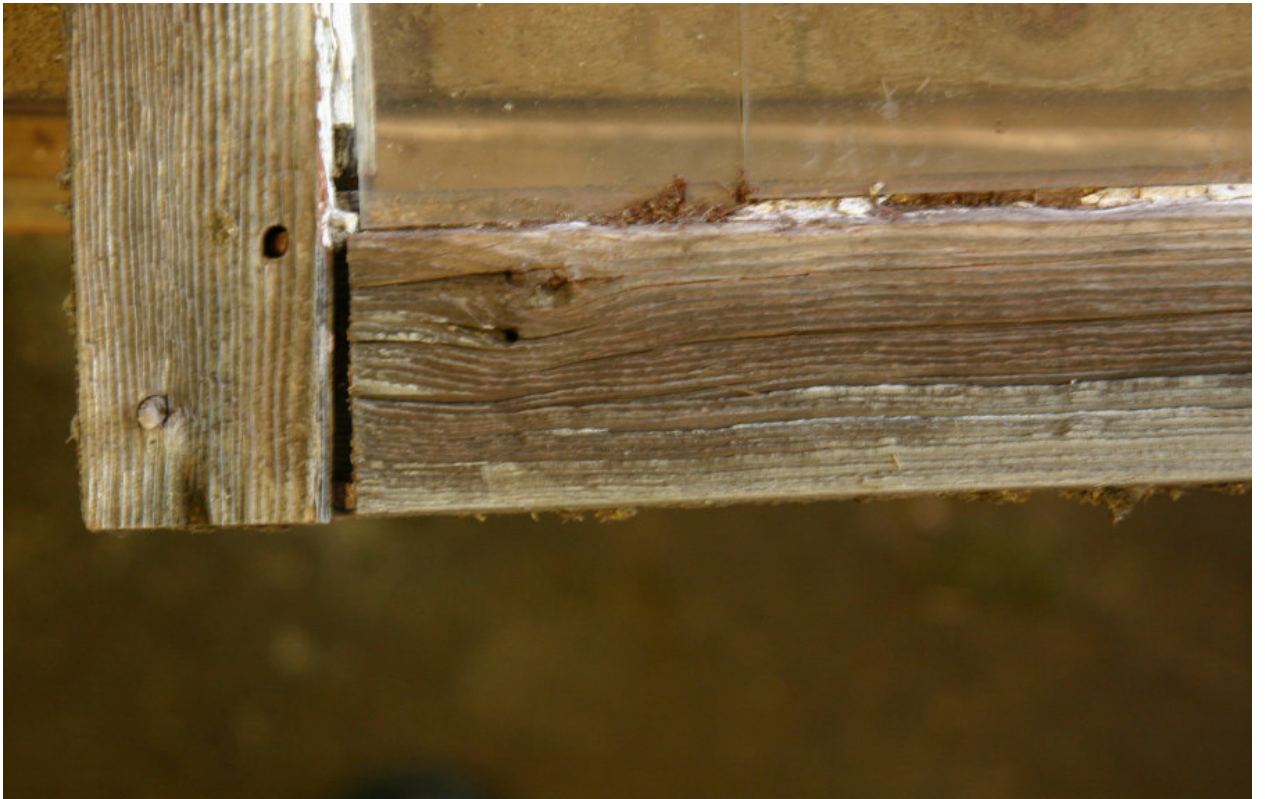
*Bristen på underhåll - olja, kitt och färg - under många år har skadat fösterbågar, karmar och foder. Bågunderstycket och delar av bågsidestyckena var dåliga på några av bågarna. Ett antal spröjs saknades eller var i ett så dåligt skick att nya behövde göras.*

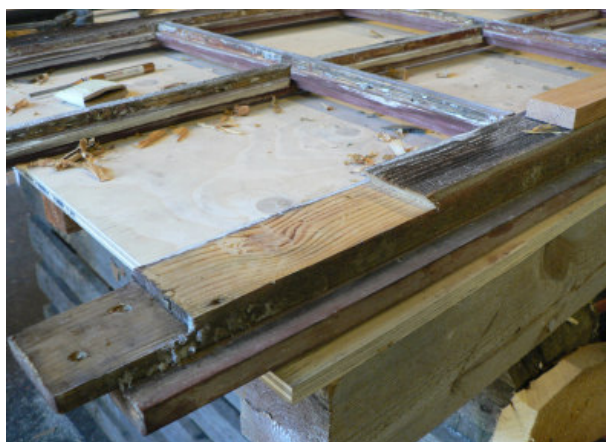
*En del av ett sidostycke där nytt trä ska skarvas i, halvsulning.  
Nedan: Halvsulningen har limmat fast med kaseinlim och kommer  
bearbetas till rätt form. De fyra småbilderna - Foto Erik Bergholtz.*

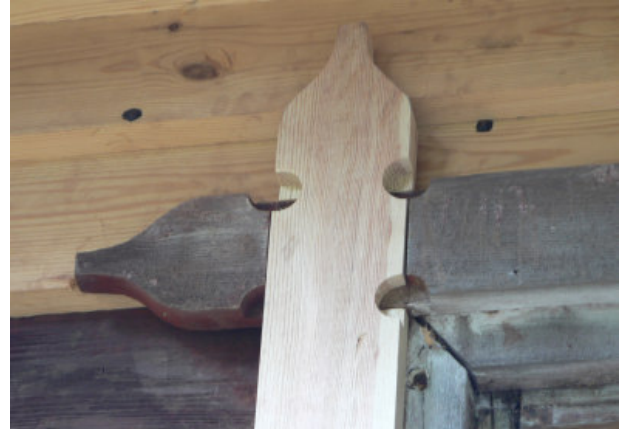
*Observera felet i fodrets inre hörn. När hantverkaren skulle ta fram metod för att utföra arbetet vid återskapandet av fodren gjordes samma fel som för 140 år sedan. Se tredje bilden i bildokumentationen. Foto Erik Bergholtz.*

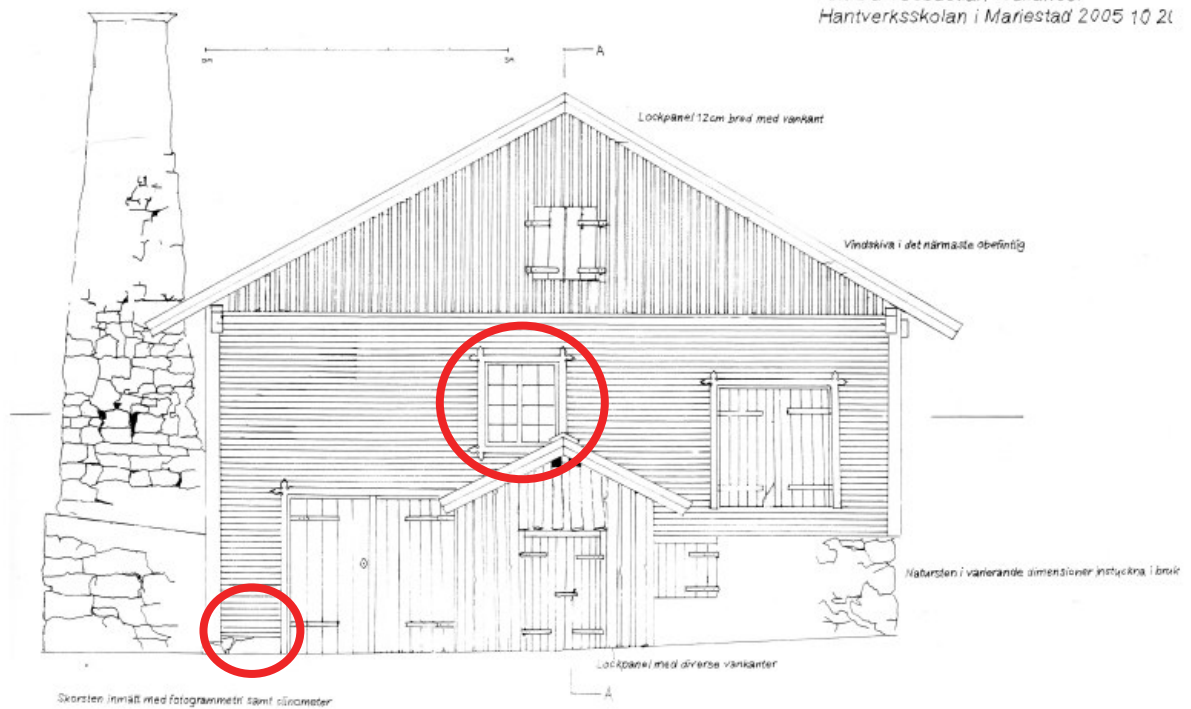
ÅNGSÅG  
GAMMELGÅRDEN, ÖSTERÅRG, GÖTENE  
VÄSTRA GÖTALAND  
FASAD MOT ÖSTER  
Skala 1:50

Röd markering = träarbeten och fönsterrenovering 2010
