*Gamlegården. Österängs ångsåg/ångkvarn, 18/5–2022.*

# ***Österängs Ångsåg Varan 2:29***

*Beskrivning och åtgärdsrapport*

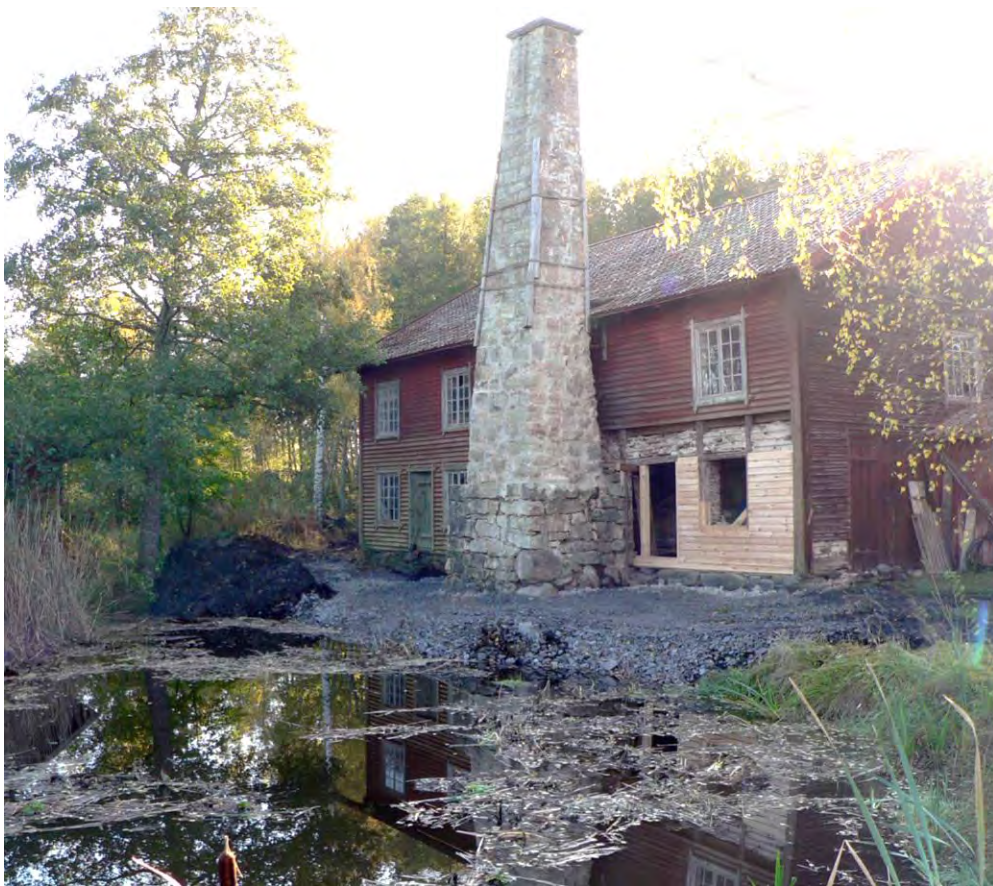
*Tidigare åtgärder, på bilden har skorstenen säkrats upp 2010.*

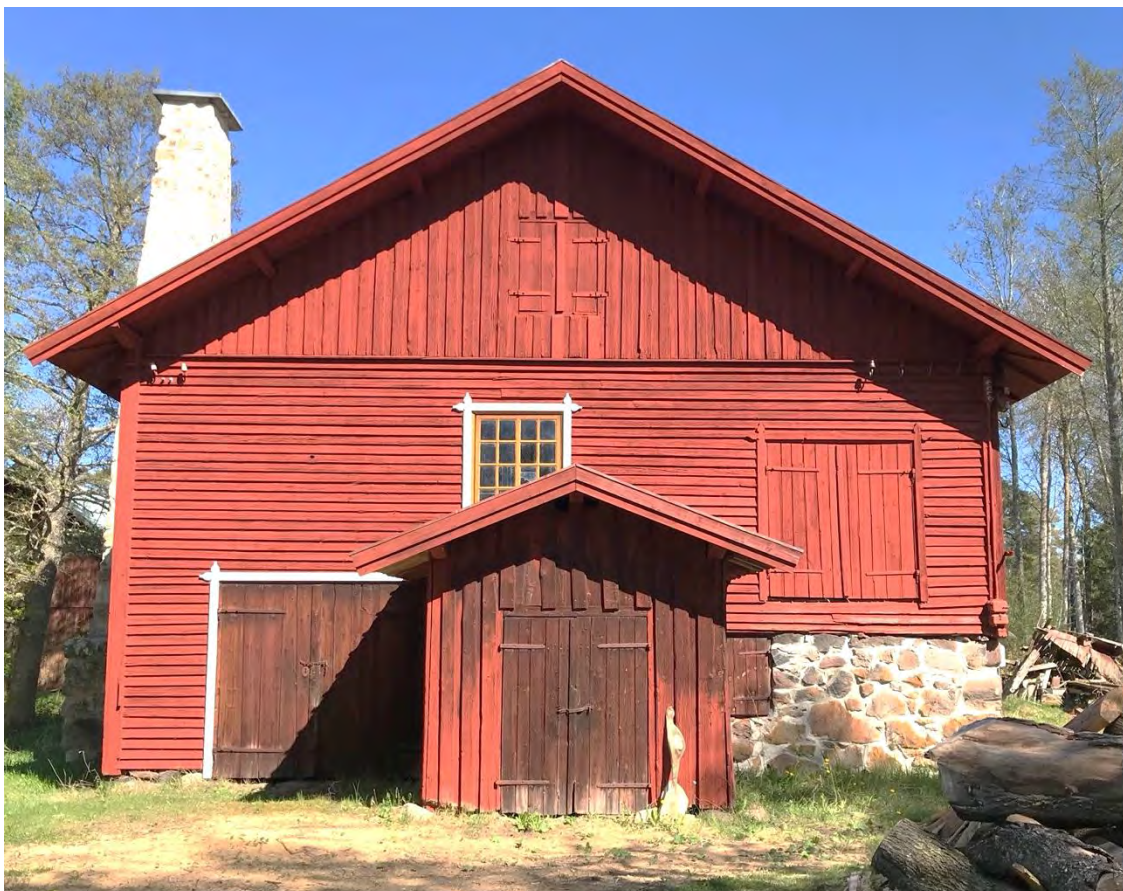
Fasad A - gavelfasad mot väst (17/5 - 2022)

Huvudingången i väst är i huvudsak i gott skick.

Marknivån är sedan tidigare justerad så att marknivån inte ska påverka byggnaden (Samtal med Erik Bergholtz 17/5–22) men vegetation kryper upp mot stengrund, trästommen samt träfasaden på sina ställen. Vegetationen mot trädelarna bör underhållas och klippas, detta underhåll rekommenderas ca 1 gång per månad under vår, sommar och höstmånaderna för att minimera onödigt slitage på träfasaden i marknivå. De nedre delarna av träfasaden är slitna och naggade i kanten, det har sannolika orsakats av tidens slitage samt att marknivån tidigare legat an mot fasaden men furan håller god kvalitet och kräver inga åtgärder.

Förvandringspanelen, den okantade locklistpanelen i gavelfröstena, knutbrädorna samt vindskivorna är i gott skick. Fönstret, fönsterfodren samt dörrfoder är i god materiell kvalitet men färgen har börjat krita på fodren och fönsterna är täckta av färgflagor.

Rekommenderat underhåll på dessa delar är att skrapa dem under infravärme och ytbehandla/måla med linoljefärg för att förlänga livet på dessa delar.

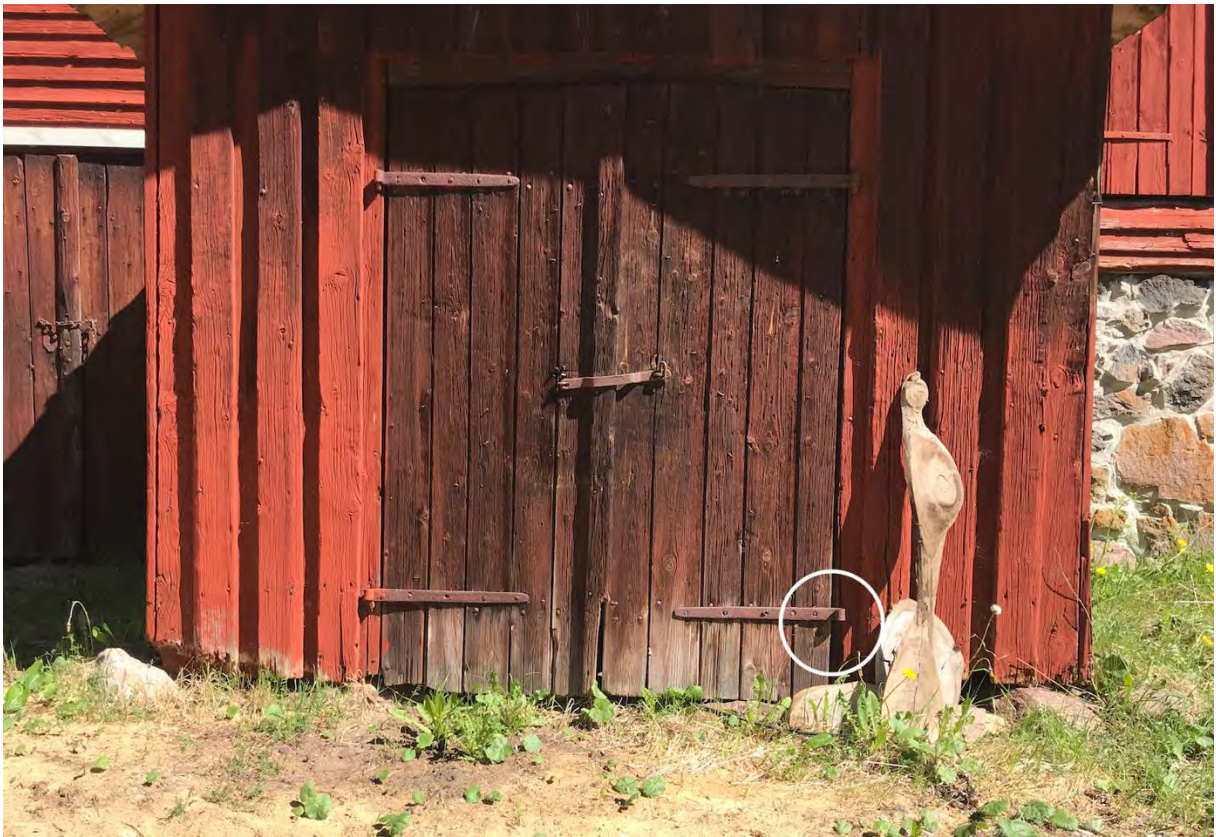
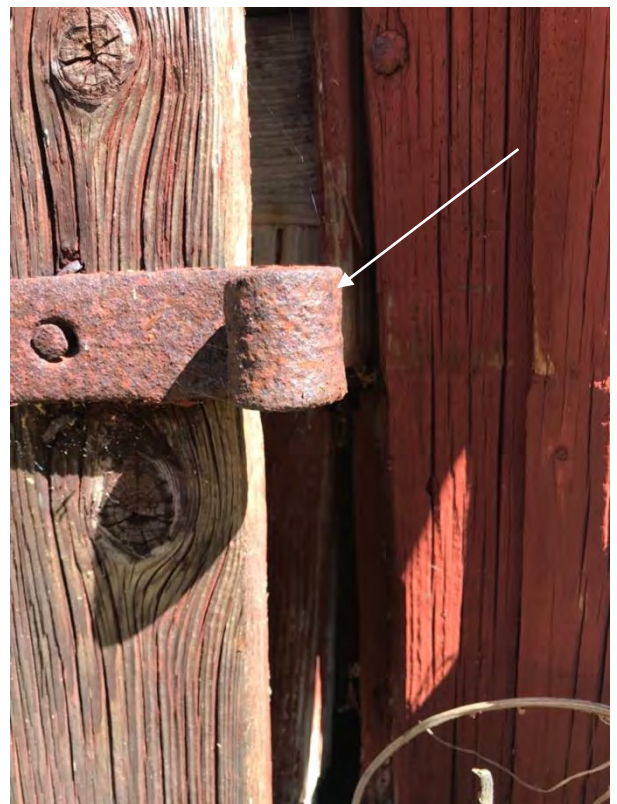
*Detaljbild på sågens tillbyggnad, portens vänstra dörrblad saknar sitt nedre hakångjärn på fasaden (17/5 - 22)*

På tillbyggnaden saknas det vänstra dörrbladet sitt nedre hakångjärn vilket gör att dörren skevar och vilar en del mot marken idag, en åtgärd för att resa upp dörren från marken är att montera dit ett likvärdigt smitt hak som gör att dörren hänger rakt och inte vilar mot marken. I övrigt rekommenderas tillbyggnaden att målas med slamfärg samt att tillbyggnadens- och ångsågensport samt lucka borstas och trätjäras som ett yttre skydd ur ett hållbart underhålls perspektiv.

*Närbild på saknaden av hakångjärn (17/5 - 22)*

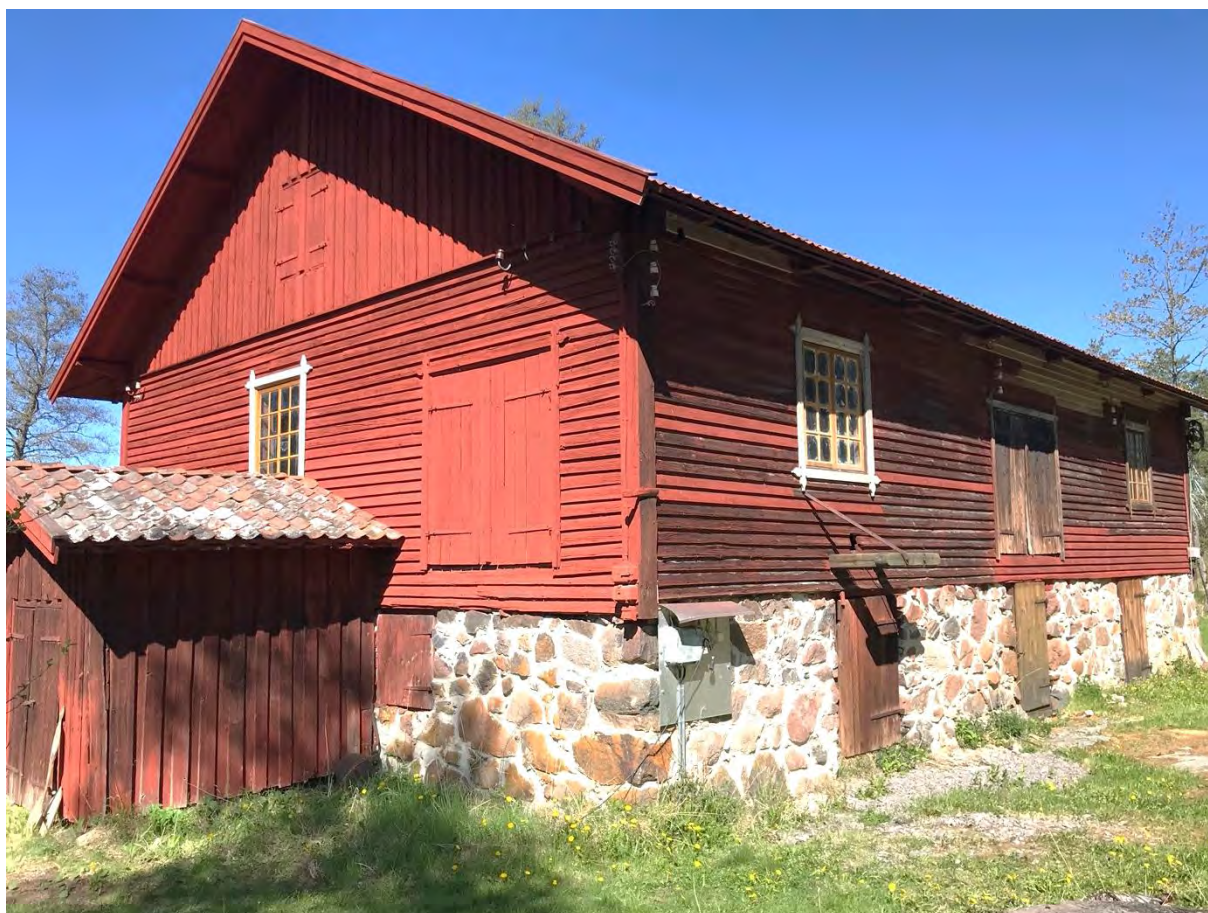
*Fotografi taget över hörnet från den västra fasaden till den södra fasaden för att illustrera nyansskillnaderna mellan fasaderna. (17/5 – 22)*

Den södra fasaden sticker ut från den övriga byggnaden som mycket solutsatt, bilden ovan visar på tydliga skillnader i nyansen som orsakats av söderläget. Det har tidigare bidragit till skadad förvandringspanel som bytts ut och lagats. Dessa senare tillskott i fasaden syns tydligt som nymålade eller trärena delar i fasaden. Den övriga panelen samt knutbrädorna är åldrande men i gott skick och av god kvalitet men för att gynna fasaden och bibehålla en slitstark äldre byggnad rekommenderas att slammåla om hela den södra fasaden som yttreskydd mot solen.

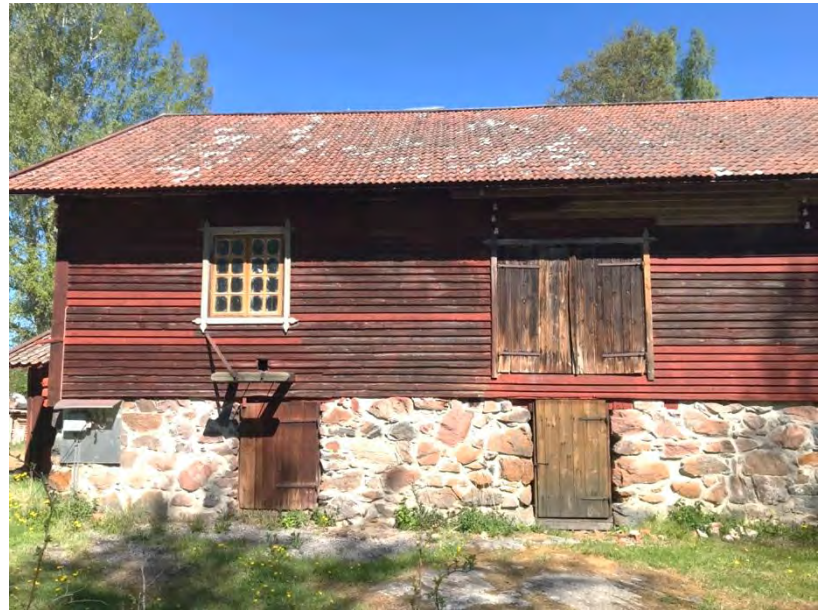
Fönstren i ovanplan är även dem utsatta för söderläget, fönstren i sig har blivit renoverade men ytbehandlingen har börjat släppa. Detta bör åtgärdas genom att skrapa dem under infravärme och ytbehandla/måla dem med linoljefärg. Detta gäller även fönsterfodren, de behöver ses över, skrapas och målas med linoljefärg för att skydda trä mot väder, främst sol.

Fotografi över den södra fasadens fönster, dörrar och port. (17/5 - 22)

Fasadens port är åldrande men håller god materiell kvalitet men för att förlänga portens liv ytterligare så rekommenderas ny ytbehandling. Här är det dock en fråga om porten ska tjäras eller målas, att fodren varit vita tyder på att porten ska tjäras så som det ser ut på bygganden i övrigt men det förekommer en helt slamfärgad port på fasad A - gavelfasaden mot väst. (se bild på sida 11 och 13). Genom att skrapat och undersökt portens äldre nästintill obefintliga ytbehandling så tolkar jag det som att portern har varit tjärad och rekommenderar tjära som ytbehandlingen för porten, vilket harmoniserar med fasadens övriga dörrar. Portfodren rekommenderas samma åtgärd som fönsterfodren och linoljas vita.

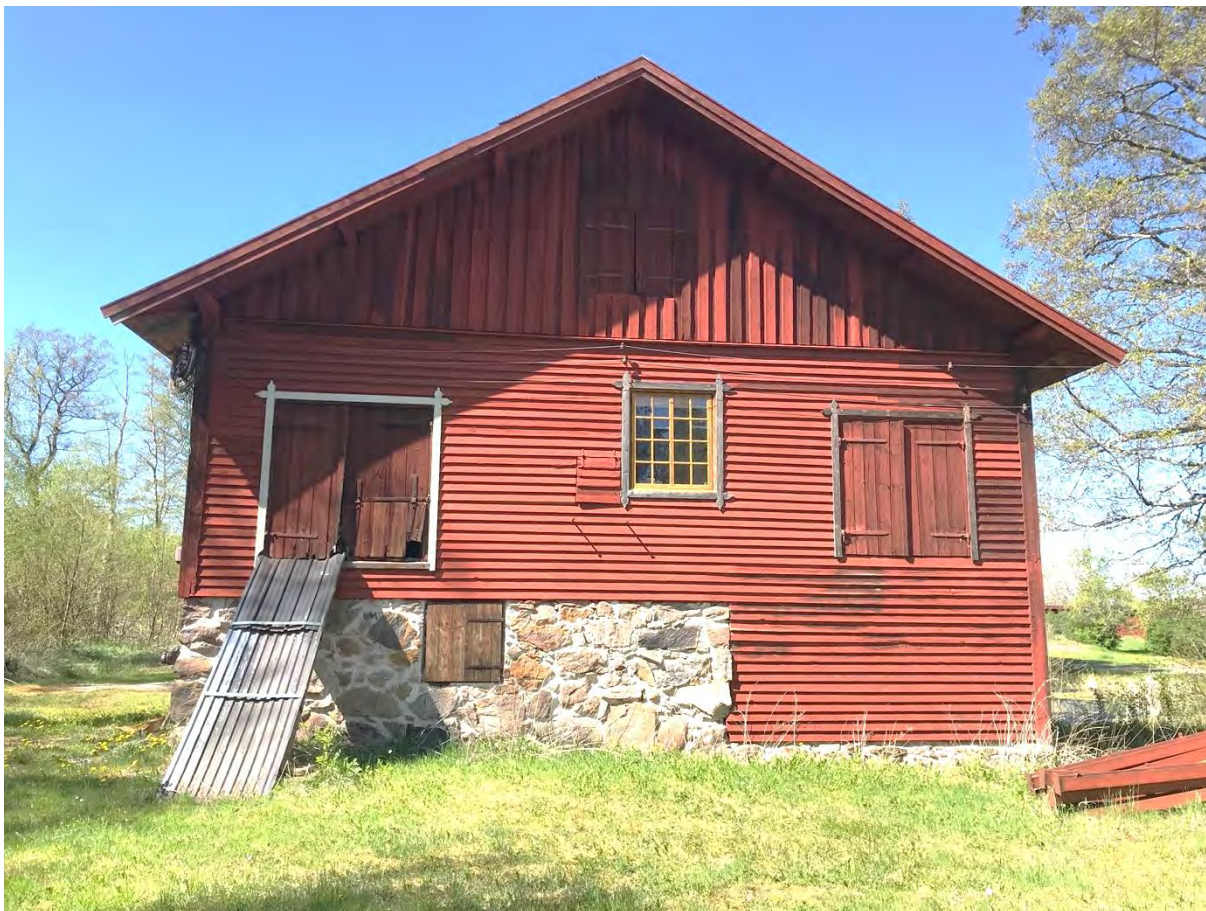
*Fasad C - gavelfasad mot öst (17/5 - 2022)*

Grunden är utan anmärkningar. Vegetationen rekommenderas likt övriga fasader att röjas undan som underhåll. Underhållet rekommenderas ca 1 gång i månaden under vår, sommar och höstmånaderna.

Förvandringpanelen, lockpanelen samt knutbrädorna är åldrande men i gott skick och av god kvalitet. Ytbehandlingen av slamfärg har släppt på sina ställen. En orsak skulle kunna vara att delar av panelen målats i olika omgångar i samband med lagningar eller målning på särskilt utsatta delar. Åtgärd för detta är att slammåla om hela den södra fasaden som ett övergripande yttre skydd.

Den första porten till vänster i bild är sliten i nederkant samt har en avbruten del på det högra portbladet nere i det högra hörnet, detta är slitage som sannolikt orsakats av frekvent användning av porten som ut eller inlastnings port av material. Kvalitén på porten samt dess material är i övrigt i god kvalitet och kräver ingen åtgärd, slitaget vitnar om byggnadens historia.

Fönstret är i god materiell kvalitet men färgen

flagnar. Rekommenderat underhåll på dessa delar är att skrapa rent dem under infravärme och ytbehandla/måla dem med linoljefärg.

Det vitmålade portfodren har börjat krita och rekommenderas att skrapas rent under infravärme och målas med linoljefärg.

Fönsterfodret samt portfodren till fasadens högra port (se bild på s.15) ser ut att endast ha grundmålat tidigare 1 gång, här rekommenderas att skrapa fodren och att sedan måla dem med vit linoljefärg.

Fasadens portar som under åren verkar ha varit både tjärade och slamfärgade (Mailkonversation med Erik Bergholtz 24/5–22) i olika perioder beroende på historiska tekniska utvecklingar rekommenderas ett nytt yttre skydd som ett hållbart underhåll. Här går åtgärden tillbaka till ursprungsutseendet där portar och dörrar varit tjärade. Portarna borstas rent från slamfärg och trätjäras.

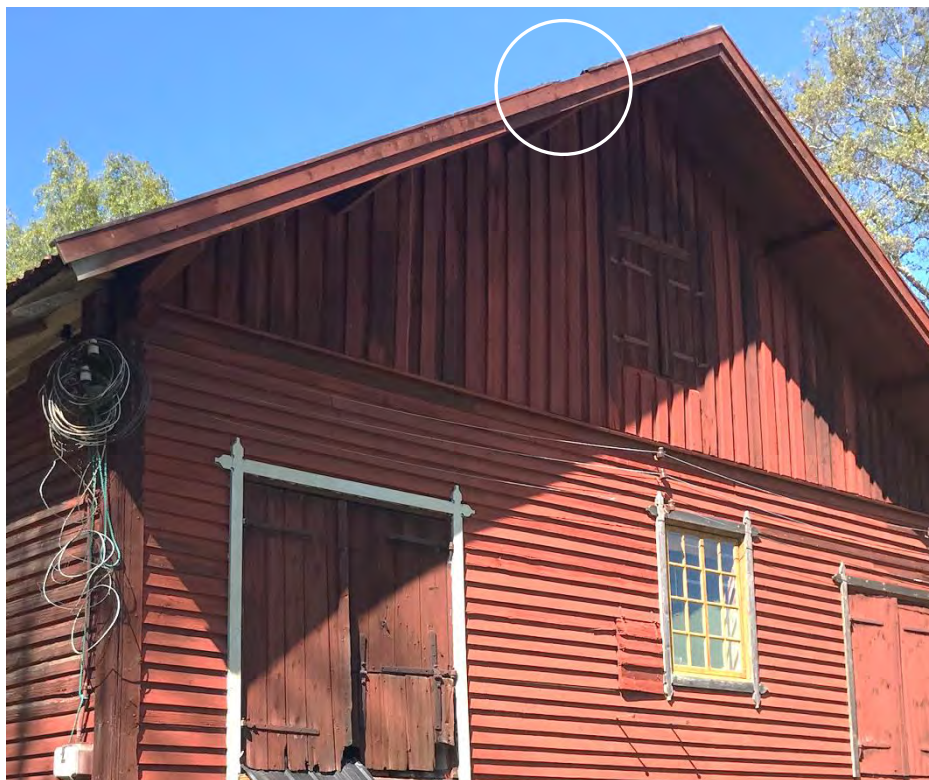
Vindskivorna är sedan något år tillbaka bytta (Samtal med Erik Bergholtz 17/5–22) men den överliggande delen på vindskivorna är idag uttjänta och på det vänstra takfallets sida saknas en del av vindskivornas överliggare. Detta åtgärdas genom att byta de överliggande delarna. De gamla tas bort helt på båda takfallen och nya i dimensionen 150 x 30 x 8000 mm ersätter de senaste. Materialet bör vara beställt från en lokal såg i Västra Götaland och önskvärt är att materialet är ram sågad furu med högt kärninnehåll där kärnsidan vänds uppåt men om furan inte håller den kvalitén rekommenderas gran av klass G4-1 eller G4- 2. Fullängden i takfallets riktning är 8000 mm vilket sannolikt inte går att beställa i längdmått. Vid skarvning ska detta ske i fallriktningen och spikas fast med återanvänd spik från den förra lagningen som rätas ut och hädas i linolja.

*Detaljbild på den skadade vänstra överliggande vindskivan (17/5 - 22)*

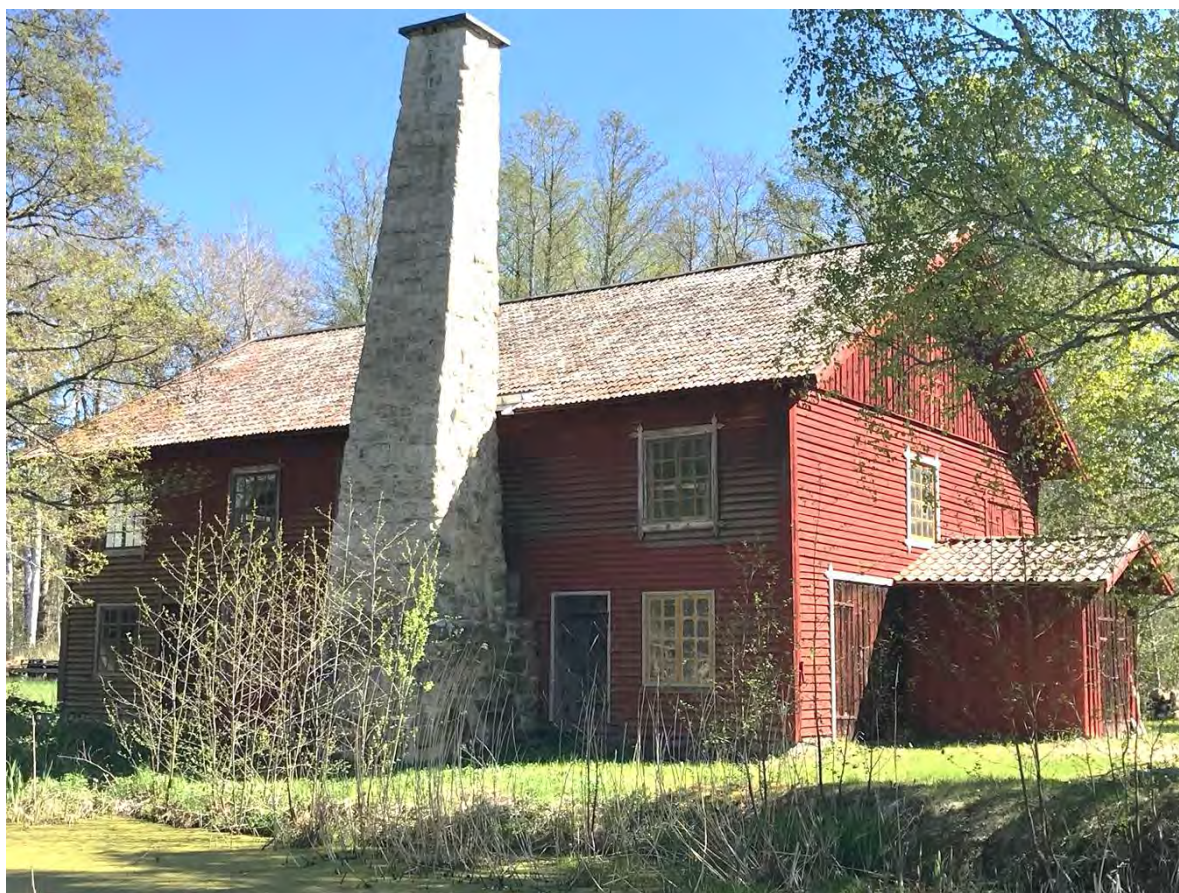
*Fasad D - fasad mot norr (17/5 – 22)*

Den norra fasaden är angränsande mot den intilliggande dammen där marken är mer ojämn och där vegetationen har större växtrum. Det har orsakat påväxt av grön- och svartalger på fasadens olika delar. För att den fuktiga miljön kring dammen och vegetationen inte ska ge framtida negativ inverka på byggnaden bör vegetationen och sly röjas undan från bygganden fram till dammen och sedan underhållas regelbundet året om. Kontinuerlig tillsyn rekommenderas. Grunden har lite påväxt men är i övrigt utan anmärkningar.

Påväxten av grön- och svartalger bör åtgärdas genom att tvätta rent fasaden med högtryck och borsta den samt måla alla fasaddelar. Genom att öka mängden järnvitriol och kopparsulfat i slamfärgen kan man förebygga algpåväxt.

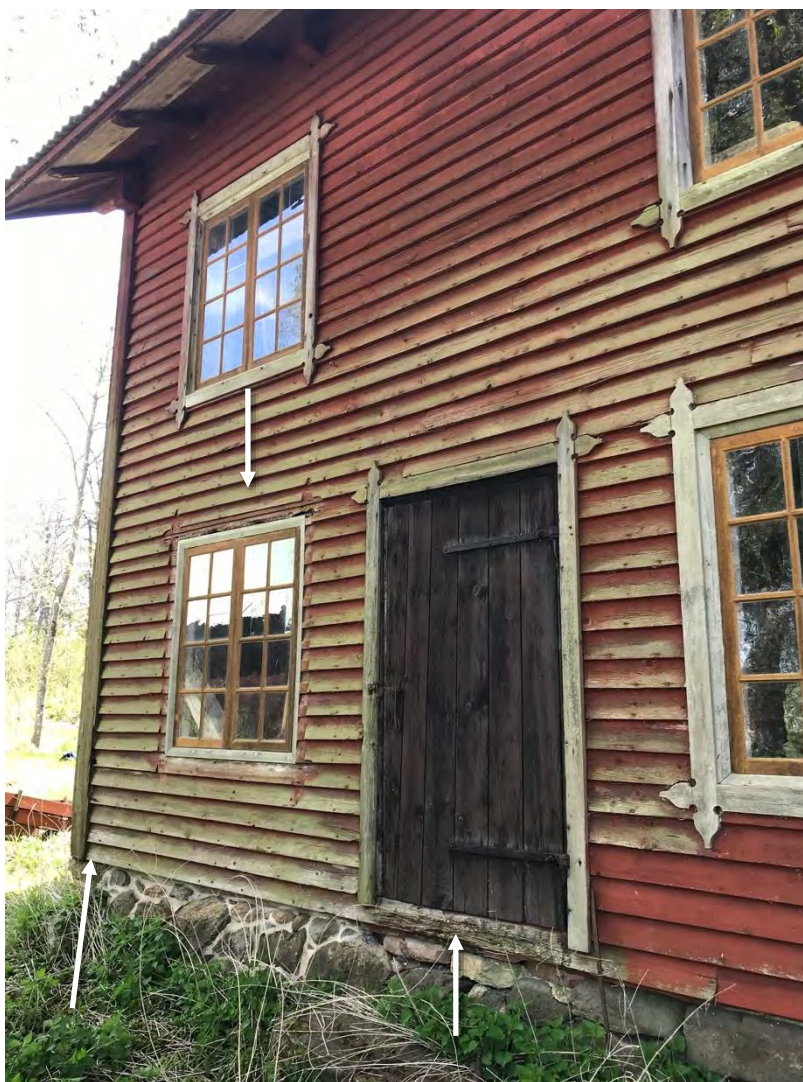
Den vänstra knutbrädan i fasaden är rötskadad från grunden och uppåt i ca 900 mm (se bild nedan). Detta har sannolikt orsakats av väta och fukt som letat sig in i ändträt och transporterats uppåt. Den åtgärdas genom att avlägsna den rötskadade biten och längdskarva på en ny bit i samma dimension 210 x 70 mm med längden 1500 mm. Urtag görs för panelen i förvandring. Det övre delen av knutbrädan är i god kvalité och bör inte bytas. Materialet till skarven bör vara ram sågad kärnfura som handhyvlas på plats. Materialet bör med fördel beställas från en lokal såg i Västra Götaland där kärnsidan vänds utåt. Lagningen monteras med samma återanvända smidda spik som rätas ut och hädas i linolja innan infästning.

Det förekommer även skadad panel i samband med den skadade knutbrädan. Den skadade förvandringspanelen benämns nerifrån och upp där 1 är närmast syll. 1,2,4,6 och 18 är rötskadade.

Detaljbild på skador: nedre knutbräda är rötskadad och så även delar av förvandringspanelen. De skadade paneldelarna benämns nerifrån och upp, 1 är närmast syll. 1,2,4,6 samt 18 ovan fönster är skadade och bör bytas ut. (17/5 – 22)

1: Rötan är främst lokaliserad till underdelen av den vänstra dörren i fasaden och åtgärdas genom att byta den i sin helhet fram till skarv. Dimension: 150 x 30 x 4680 mm

2, 4, 6: Rötan är lokaliserad i angränsning till knutbrädan och åtgärdas genom att bytas i sin helhet från knutbrädan fram till dörren. Dimension: 150 x 30 x 2870 mm

18: Rötan är lokaliserad ovan fönstret i undervåningen och åtgärdas genom att bytas i sin helhet från knutbrädan fram till dörren. Dimension: 150 x 30 x 2870 mm.

Materialet till panelen bör vara fura med högt kärninnehåll som handhyvlas på plats, kärnsidan vänds utåt och spikas fast med den återanvända kilformade spiken som rätas ut och härδας i linolja innan den återanvänds. Spiken slås in på fasaden, böjs in på baksidan av panelen och fästs in i materialet. Panelen spikas i harmoniserande avstånd med övrig panel. Efter att panelen åtgärdas målas fasaden i sin helhet med slamfärg med ökad mängd järnvitriol och kopparsulfat för att förebygga algpåväxt.

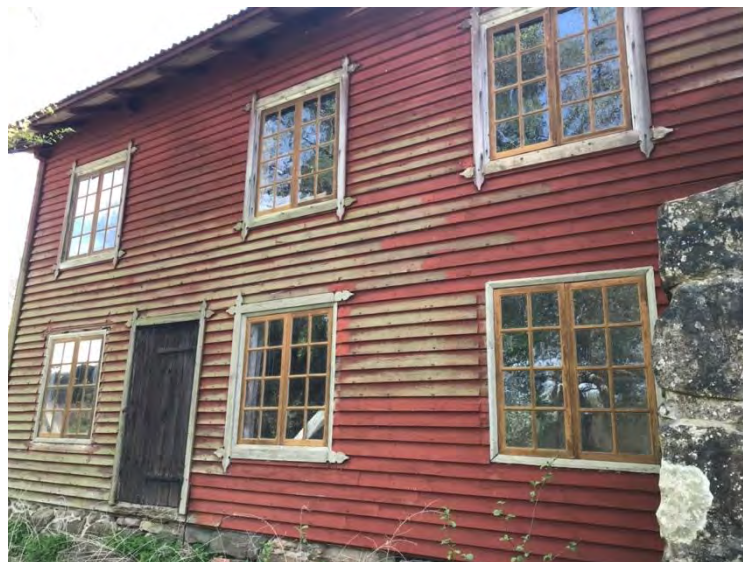
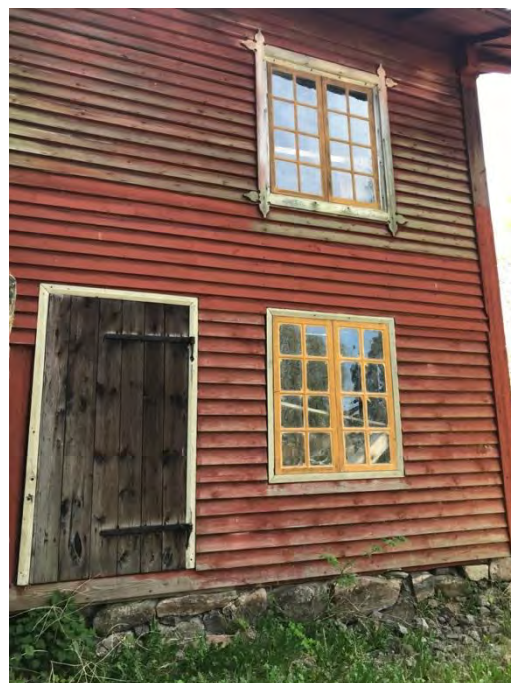
Flertalet av fönstren saknar delar eller samtliga fönsterfoder detta åtgärdas med att montera tillbaka dessa (det finns ett antal redan tillverkade och grundmålade inne i sågen) och om antalet inte räcker så tillverkas nya i samma modell av kärnfura. Ritning finns på fönsterfodrens utförande, de tillhandahålls av Östeängs ångsågs ideella förening.

Dörrarna är av god materiell kvalitet men är utsatta för påväxt, dessa ytbehandlas med tjära för att bibehålla ett yttre skydd. Den högra dörren i fasaden saknar dörrfoder, detta åtgärdas genom att montera tillbaka dessa (det finns ett antal redan tillverkade och grundmålade inne i sågen). De befintliga dörrfodren skrapas och målas med linoljefärg. De nya fodren målas även dem med linoljefärg.

Detaljbild för att illustrera avsaknaden av fönsterfoder. (17/5 - 22)

Detaljbild för att illustrera avsaknaden av fönsterfoder samt dörrfoder (17/5 - 22)

Befintliga foder skrapas och målas om med linoljefärg. De nya fodren målas även dem med linoljefärg.
