Gamlegården • Österäng

UTVECKLINGSPROGRAM

Österängs Ångsåg Ideell förening

Version 2007-03-06

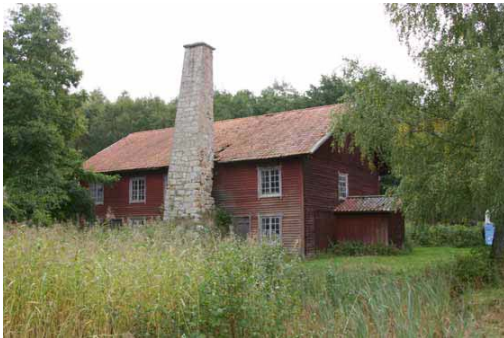
Forshems socken, Götene kommun Såg/kvarn: x-6504485 y-1367624

Nuvarande anläggning byggdes 1860 och hade redan från början lokomobil drift. Den första lokomobil som drevs mellan 1860 och 1903 var levererad av Trollhättans mekaniska verkstad. Därefter ersattes den av en Munktells ånglokomobil som var i drift ungefär fram till slutet av 1930 eller början av 1940-talet. Denna lokomobil finns idag på Rubens maskinhistoriska museum i Götene. Sågutrustningen utgjordes av en flerbladig halvstavgivram med drivning i överdelen.

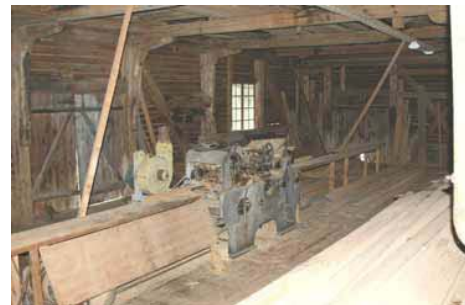
en fyrkutterhyvel från Götene mek verkstad, Götene samt mängder av profilstål och mallar av olika slag. I ångkvarnen maldes foder. Den drevs med tre stenpar – två placerade på andra våning samt ett på bottenvåningen. Stenparet i markplanet finns kvar, medan de två övre är borta. Kvar på andra våning finns emellertid lyftvalsen för uppfordring av säckar. Där finns också en stenmangel. Intill ångsågen finns ett mycket förfallet skjul, som inrymmer en eldriven cirkelsåg. På gården finns också en byggnad som inrymmer smedja, snickeri och mekanisk verkstad. Anläggningen är uppförd 1941. Smedjan utgörs bland annat av två ässjor samt

mängder av verktyg. Hammare och städ finns enligt muntlig uppgift numera på det närliggande godset Råbäck. I snickeriet finns inga ursprungliga maskiner kvar. Däremot finns mängder av handverktyg i original samt fungerande bandsåg, rikthyvel och planhyvel. I verkstaden återfinns

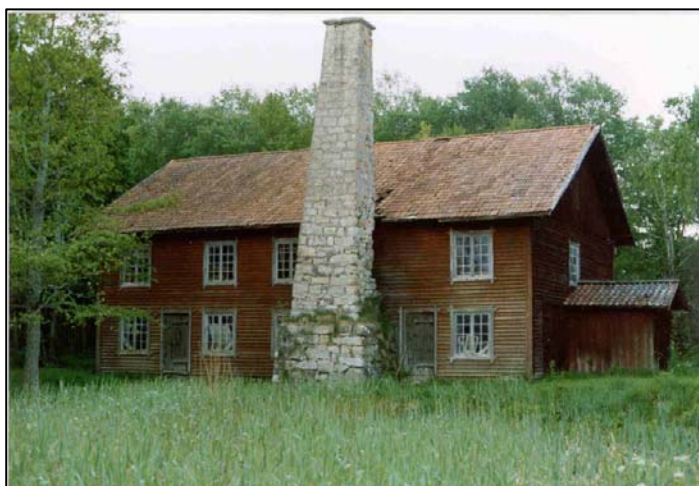
Ångsågsbyggnad 1860

Hantverksskolan Dapaco har genomfört kurs i skadeinventering vid Gamlegården där bla ångsågen var ett av de studerade objekten. Den fullständiga skadeinventeringen från våren 2006 finns att läsa i bilaga ...

Sammanfattningsvis kan sägas att allvarliga skador finns dels på tak och takkonstruktion och dels på vissa delar av stommen. Här finns därför omfattande svamp- och rötangrepp som behöver åtgärdas å det snaraste. Panelbeklädnad och stomme i övrigt är i relativt god kondition. Även grundmuren är i relativt

bra skick. Tillsammans med Dacapos skadeinventering finns också åtgärdsförslag inkl kalkyl.

När byggnaden är säkrad är inriktningen att återställa form och funktion. När det gäller ångsågsbyggnaden så behöver den ca 15 meter höga skorstenen restaureras, antingen plockas ned och muras upp igen sten för sten eller att foga om skorstenen där den står. Bedömningarna från tillfrågad expertis går isär om vilken åtgärd som är den mest lämpliga men åtgärden beräknas oavsett vilken man väljer kosta från ca 300.000 kr. Vidare skall nytt ramsågsblock återanskaffas, helst en modell som är jämförbar med originalet från 1860. Lokomobil nr 2 som användes i ångsågen under perioden 1903-1940 finns bevarad, renoverad och i gott skick vid Rubens Maskinhistoriska samlingar. Kontakter är tagna med Tore Blom som idag äger och förvaltar maskinsamlingen på "Rubens". Föreningen är lovad att få disponera lokomobilen för att driva ångsågen ett antal gånger årligen, tex i samband med visningar eller kursverksamhet. I ångsågsbyggnaden fanns 3 kvarnstenspar, en benstamp, ett kantverk, en spånhyvel som samtliga varit drivna av nämnda lokomobil. Dessutom finns en 4-kutterhyvel och en träsvarv som varit/är elektrifierade. Ångsågsbyggnaden är i stort sett orörd efter att den kommersiella verksamheten upphört varför osedvanligt mycket av kringutrustningen fortfarande finns kvar tex kantverket, sågklingor, profilstål till 4-kutterhyvel, en i stort sett komplett kvarn, nio kvarnstenar mm. Totalt sett finns stora förutsättningar att driva igång ångsågens hela maskinpark om byggnaden säkras för fortsatt förfall. Det bör alltså finnas goda möjligheter att återställa ångsågen till form och funktion både till exteriör och till interiör.

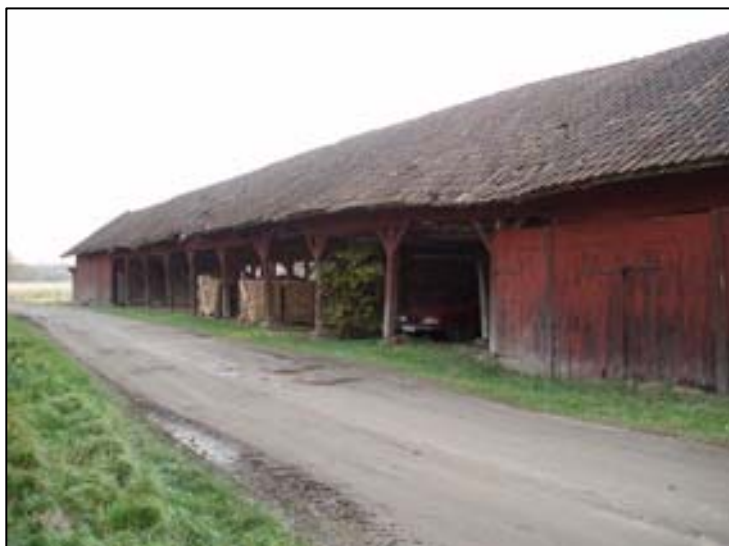
Vagnslider 1845

Även vagnslidret är skadeinventerat av hantverksskolan Dacapo och även här är taket den absolut viktigaste åtgärden initialt. På taket ligger i dag tvåkupigt taktegel lagt på ett undertak av spån. Takteglet behöver plockas ned och på flera ställen behöver undertaket repareras/bytas. Tegeltaket behöver läktas om och kompletteras med tegelpannor av motsvarande typ (ca 50 % av taket är tvåkupigt handslaget och ca 50% maskintillverkat). På sikt bör man fundera på om taket skall återställas till spåntak som idag ligger som undertak och som troligen las på 1880 talet eller till vagnslidret ursprung

1845 då det troligtvis var ett vasstak Byggnaden har också sättningsskador men kommer att kunna räddas om förfallet stoppas inom den närmaste framtiden. För att säkra byggnaden bör man snarast täcka hela taket med pressningar tills man bestämt om det är tegeltaket, spåntaket, eller vasstaket man skall ha. Stommen behöver till vissa delar repareras både från sättningsskador och från rötskador. Det behöver även dräneras runt byggnaden.

När väl byggnaden säkrats från vidare förfall finns förutsättningar att återställa byggnaden till ursprungligt skick. Byggnaden kommer sedan att ingå som en del i helhetsbilden av gårdsmiljön från storgårdsbildning kring under 1800-talet. Vagnslidret kommer att återfå sin ursprungliga funktion som väderskyddad uppställnings- och förvaringsplats.

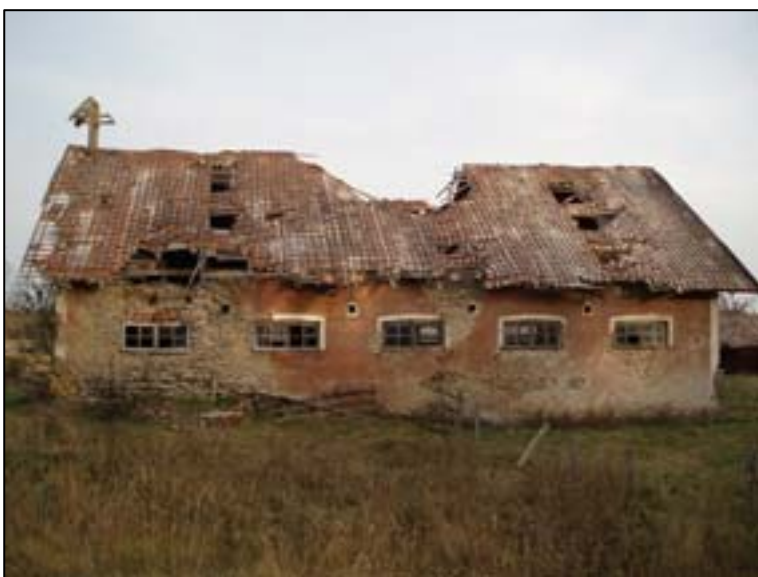
Stall 1896

Taket på stallet är idag i så dåligt skick att en fullständig rekonstruktion sannolikt är nödvändig. Alltför många delar i den ursprungliga takkonstruktionen är allvarligt skadade eller helt inrasade. Eftersom taket är i så dålig kondition vittrar den gjutna grundstommen sönder i allt snabbare takt. Byggnadens byggnadssätt har intresserat forskare vid hantverksskolan Dacapo och det är troligt att man kommer att söka extern finansiering för att förlägga forskningsprojekt till denna byggnad.

Under gårdens glansperiod fanns ett 50-60-tal arbetshästar fördelat på de olika gårdarna vid egendomen för brukandet av den egna arealen inklusive det omfattande skogsbruket. För att få fram lämpliga arbetshästar startades vid 1800-talets mitt i samarbete med Hushållningssällskapet på egendomen ett av Sveriges första mer omfattande avelsarbeten på importerade hästraser. Detta arbete lede bland annat fram till att man kunde konstatera att ardenner är mycket lämplig för det svenska jordbruket. När greve H.A. Hamilton flyttar från Österäng till Blomberg så startar han där ett stuteri för avel av ardenner hästar. Det bör finnas både möjlighet och vetenskapligt intresse att utreda denna verksamhet mer grundligt, tex ur historiskt, ekonomiskt, eller veterinärmedicinskt perspektiv. Stallet bör återställas, åtminstone exteriört för att ge ett betydande bidrag till helhetsbilden av det dåtida föregångsjordbruket AB Österäng. Det är möjligt att man kommer att kunna inreda stallet till museum, utställnings- och/eller undervisningslokaler för att främja framtida verksamhet kring ångsågsprojektet.

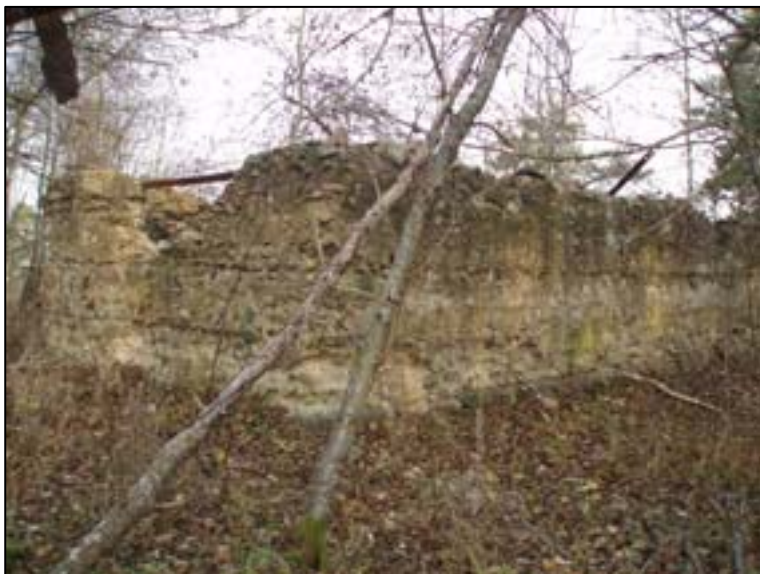
Fattigstuga - Svinhus 1892

Svinhuset saknar idag tak. Husgrunden ligger helt exponerad för väder och vind. Om byggnaden skall sparas och restaureras bör åtminstone en tillfällig takkonstruktion uppföras. Det är i dagsläget osäkert hur huset sett ut, både avseende interiör och exteriör men möjligen kan ledtrådar finnas i både bildmaterial eller text i de 26 hyllmetrarna om AB Österäng som finns vid landsarkivet i Göteborg.

Byggnaden byggdes från början som fattighus men då AB Österäng var så pass framgångsrikt och grevarna Hamilton humana i sin människosyn fanns inte behovet för fattigvård på detta sätt under andra hälften av 1800-talet. Byggnaden kom istället att användas till Svinhus. När en restaurering är genomförd är det föreningens tanke att återställa huset som "fattighus" och ge möjlighet till inackordering i "fattighus-likande" miljö. Detta för att främja tänkt framtida verksamhet vid ångsågen.

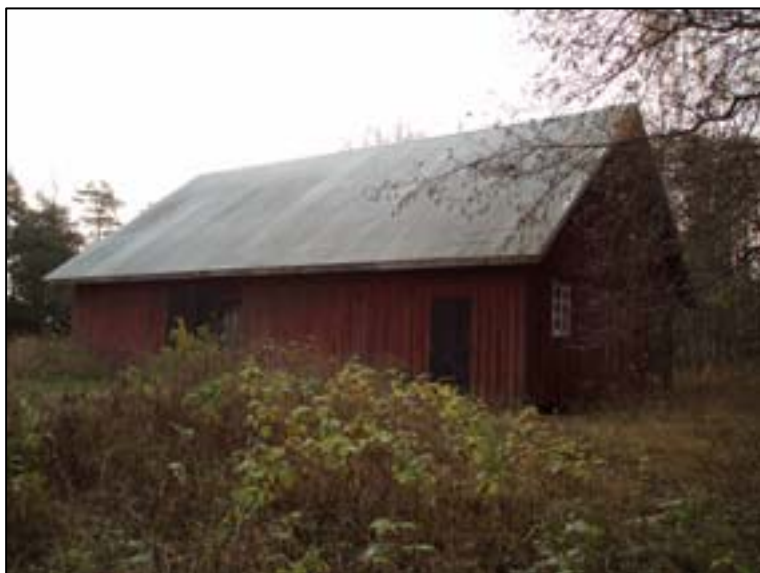
Sågförråd 1845

Sågförrådet flyttat inom Gamlegården till nuvarande plats någon gång under sent 1920-tal eller tidigt 1930-tal. På det spånbelagda taket ligger idag ett tak av korrugerad plåt som är i god kondition. På sikt är det önskvärt att den ursprungliga typen av takbeklädnad återställs.

Denna byggnad är redan idag i gott skick. När sågning med ångsåg och eventuellt cirkelsågen börjar ta fart kommer sågförrådet återigen användas på ursprungligt sätt dvs som just uppställningsplats av sågat virke. I sågförrådet återfinns också sadelkammaren till stallet vilken i dagsläget innehåller en stor del av sadelhjordar för arbetshästarna. Dessa kommer att kunna restaureras och tillsammans med en stor del andra detaljer utgöra grunden för framtida publika utställningar.

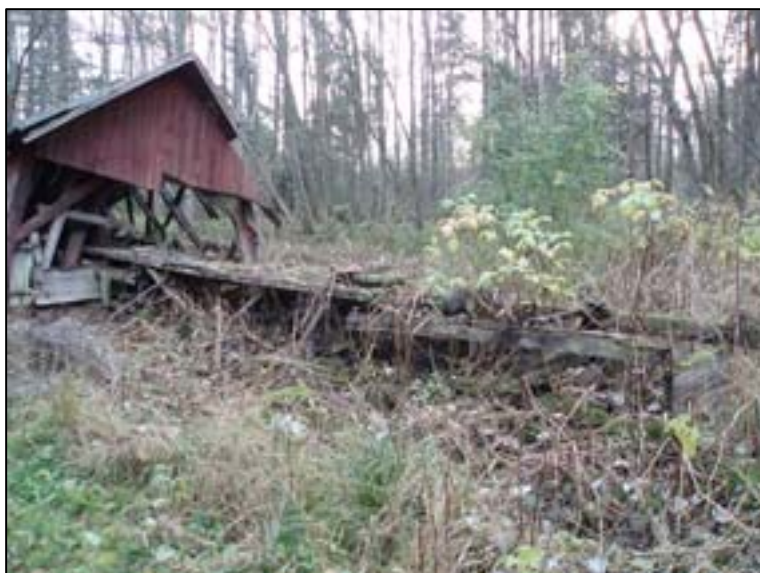
Cirkelsåg 1920-talet

Cirkelsågsbyggnaden med tillhörande sågbord som finns invid Ångsågen är idag i så dåligt skick att den till största delen kommer att behöva återbyggas från grunden. Däremot det maskinella borde gå att restaurera. Se nedan under punkten Återställa.

Sedan den sista lokomobilens tjänat ut och ramsågsblocket skrotats kring 1940 har en cirkelsåg uppförts med eget såghus. Klingan har sedan start drivits av en elmotor. Själva sågutrustningen har stått väderskyddad i en byggnad med delvis öppna sidor. Stora delar av rullbanan har däremot

stått helt oskyddad. Bilder på cirkelsågen i god kondition finns från 1960-tal men idag är både såghus och rullbana i mycket dåligt skick. Maskineriet verkar dock vara i sådan kondition att det borde kunna gå att restaurera. Föreningen avser att söka pengar ur Grevilli Fond, Sparbanksstiftelsen Skara samt från länsstyrelsen, för att kunna återställa cirkelsågen i brukbart skick. Det bör vara ett lämpligt examensarbete för studenter från hantverksskolan Dacapo.
