Fortsatt fönsterrenovering

Österängs ångsåg

Varan 2:29

### Antikvarisk rapport

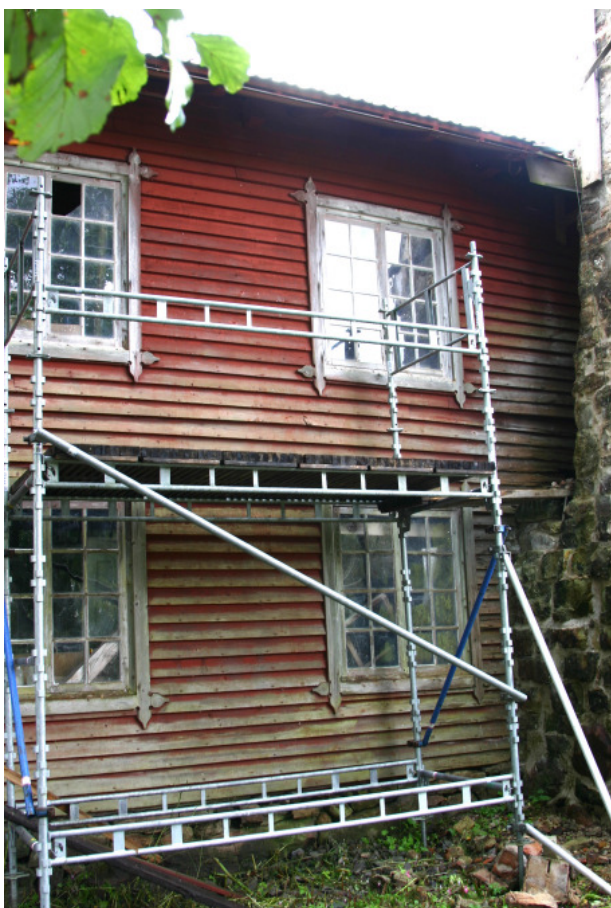
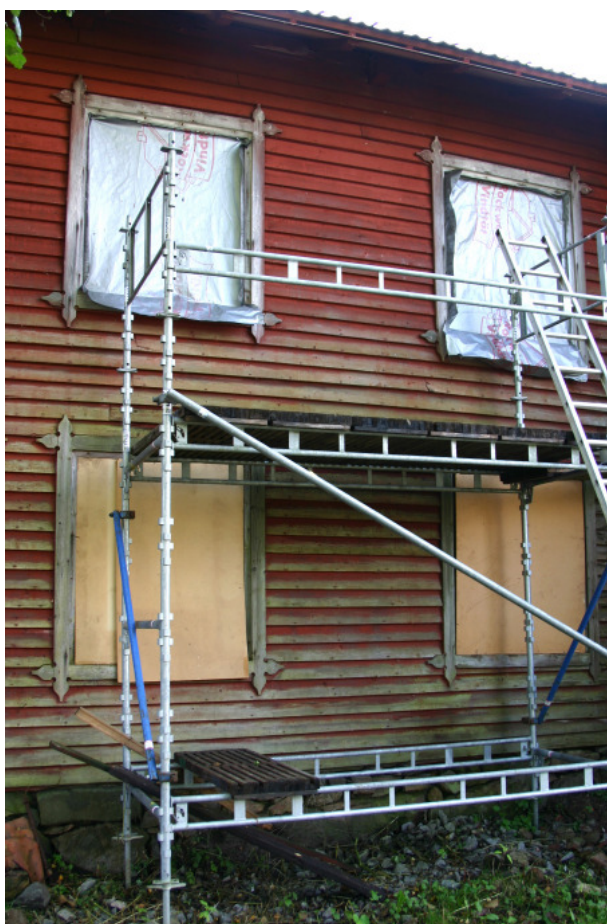
*Några av de fönster som kom att renoveras. De plockades ned och togs till K-Märkets verkstad i Hjo under vecka 38. Fönsteröppningarna, täcktes, under tiden de renoverades, med masonit eller plast.*

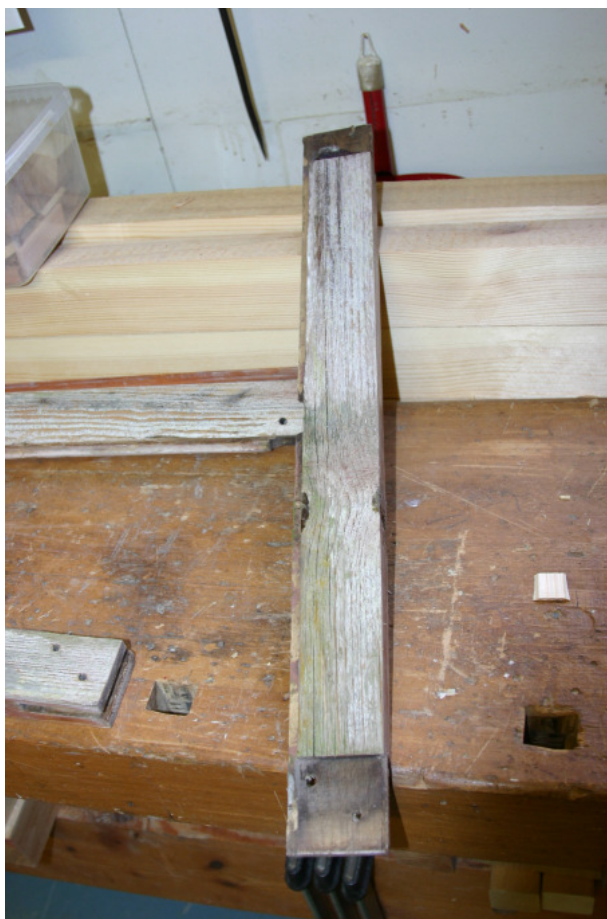
*En del av kittet som togs bort var skarpt orange som bilden ovan visar. Nyansen är lik den som blymönja har vilket kan tyda på att man blandat i en liten mängd mönja i kittet. Det undersöktes dock inte.*
