# Fortsatt skorstensrenovering

Österängs ångsåg

Forsviks Bruk, uppdragsverksamheten 2012:5

### Antikvarisk rapport och slutbesiktning

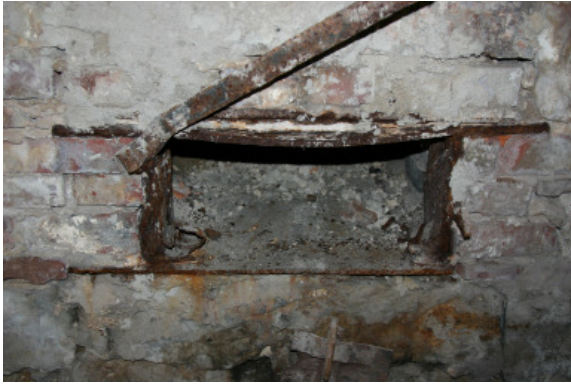
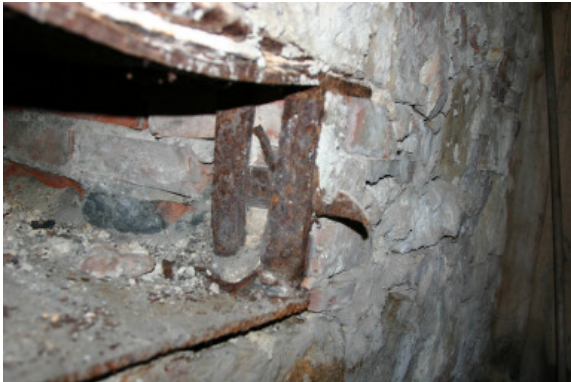
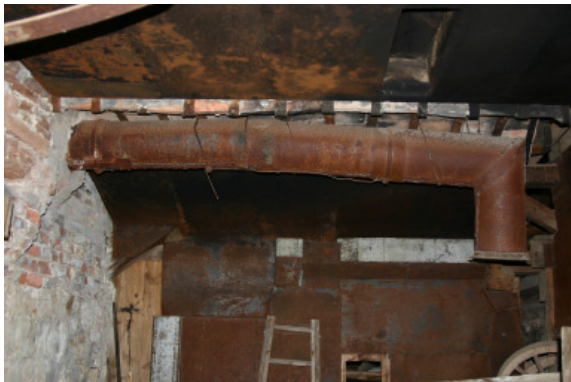
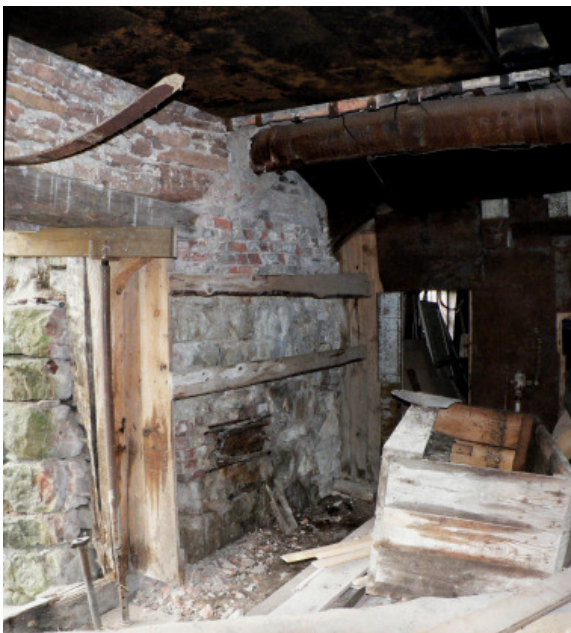
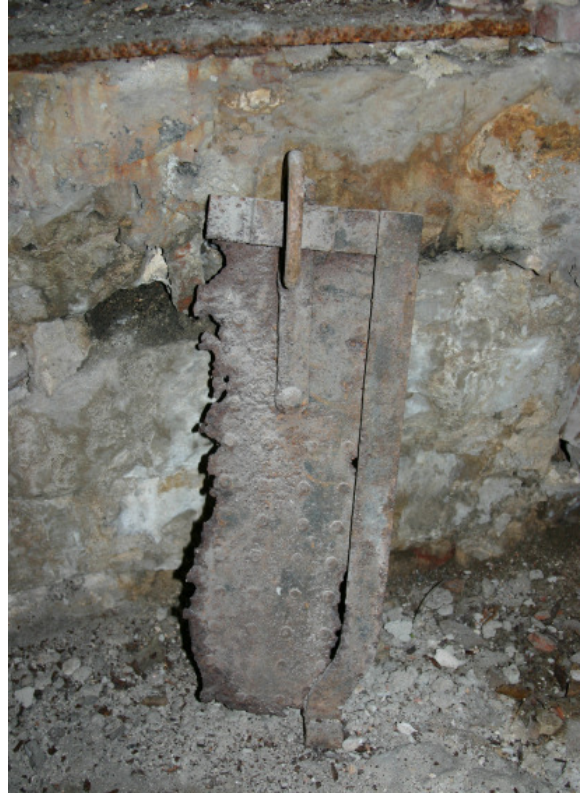
*Bilderna på denna sida visar hur det såg ut den 30 maj då ett inledande möte hölls för att gå igenom årets åtgärder med bland annat skorsten och murverk. Den sista bilden i västerspalten är från 2009 och tagen av Erik Bergholtz.*

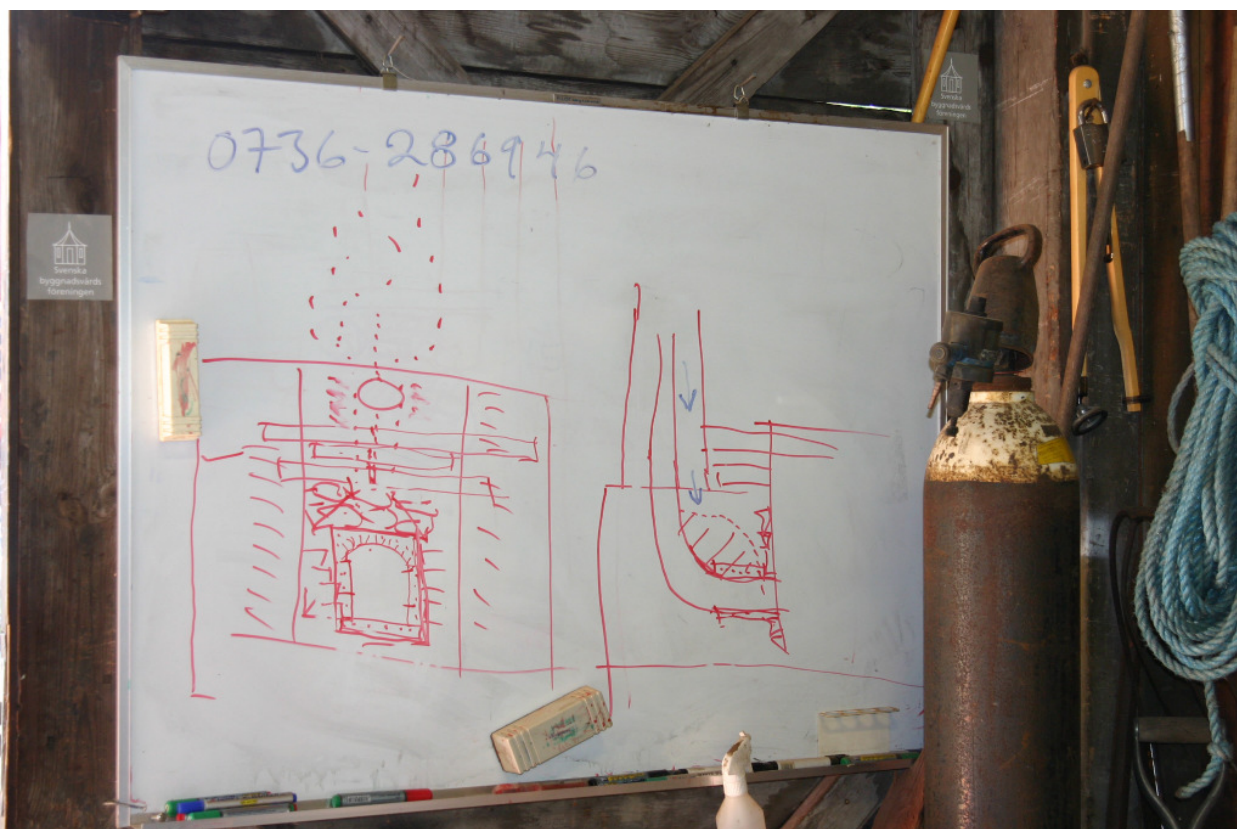
*I Österängs smedja har en tänkbar lösning för hur förstärkningen av skorstenen ska kunna utföras skissats upp.*

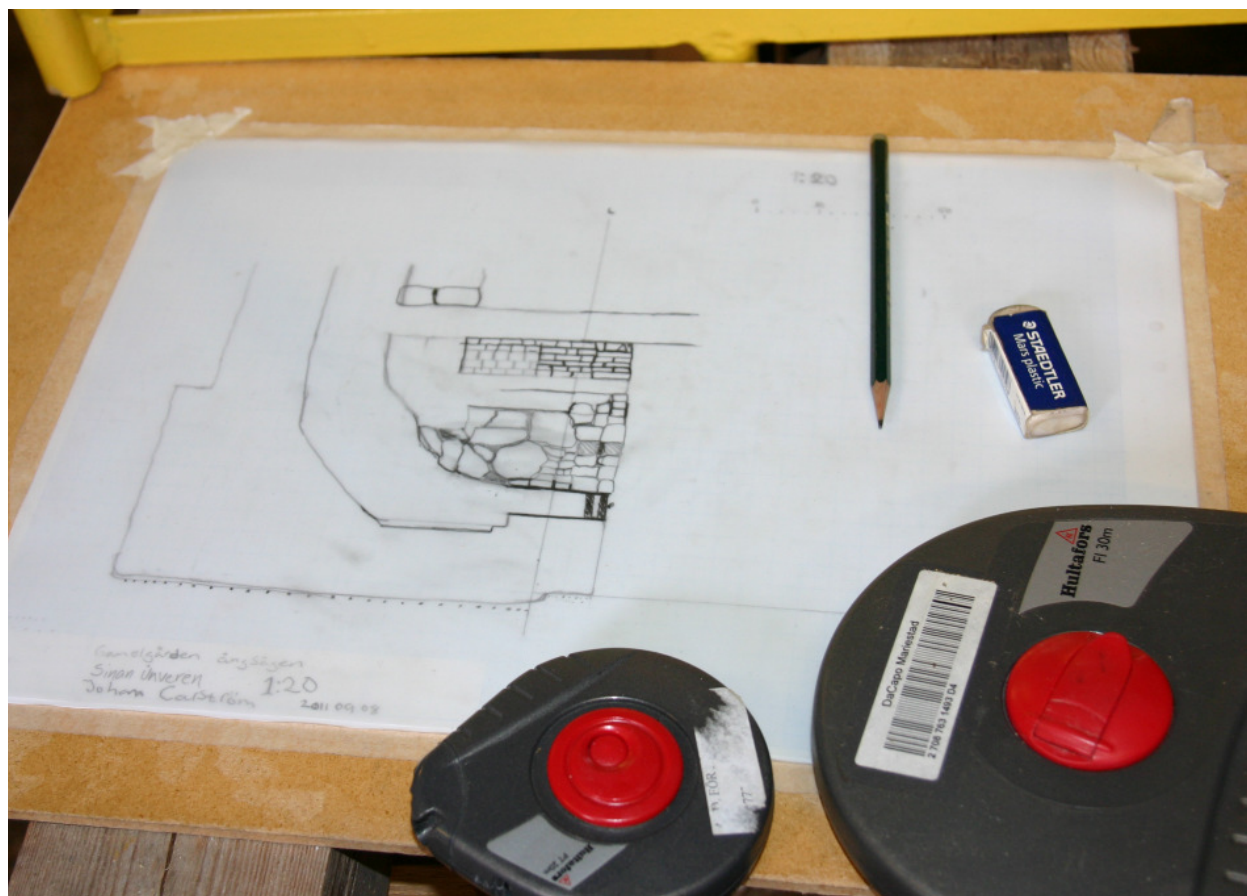
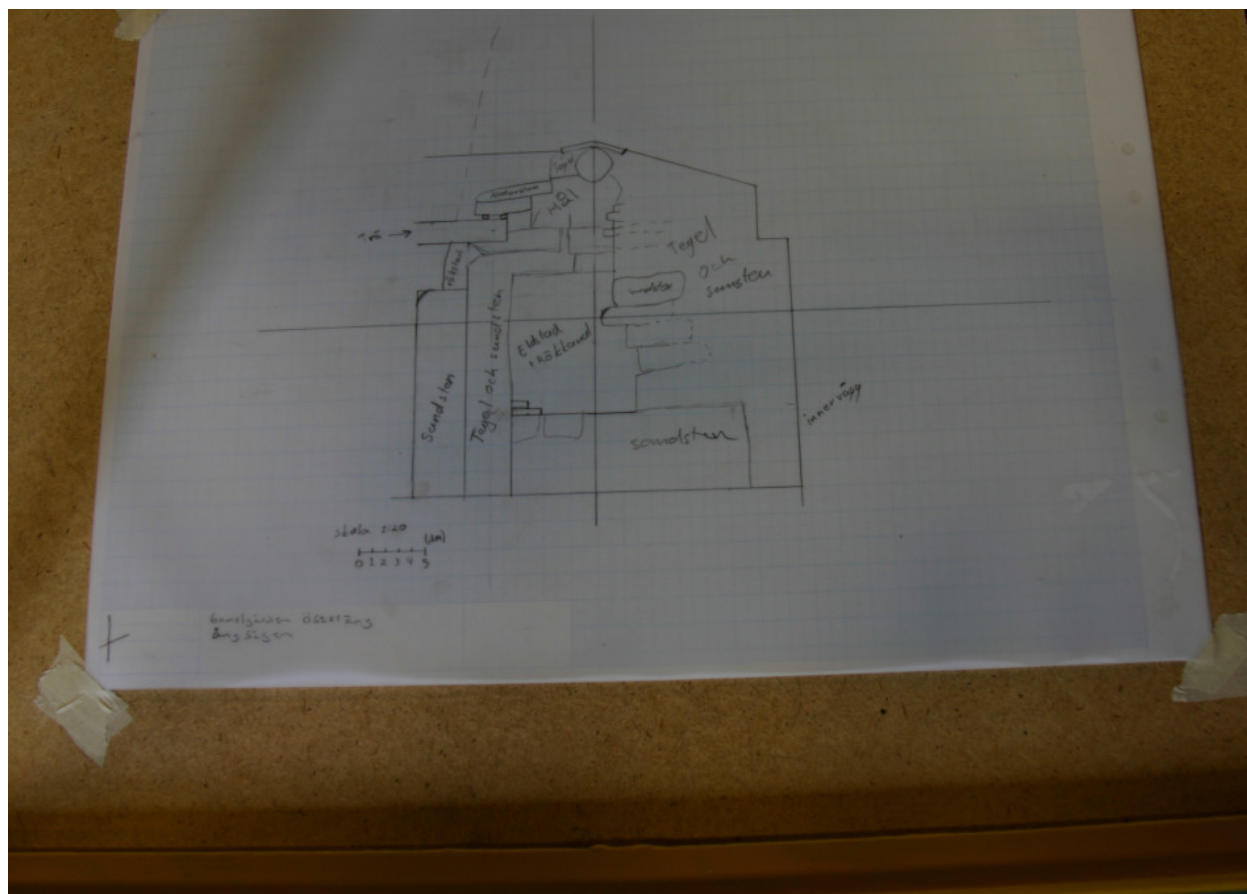
Praktikanterna Johan och Sinan gjorde uppmärningar av skorstenen, dels som övning men också i dokumentationssyfte. Ritningarna, en sektion och en plan.

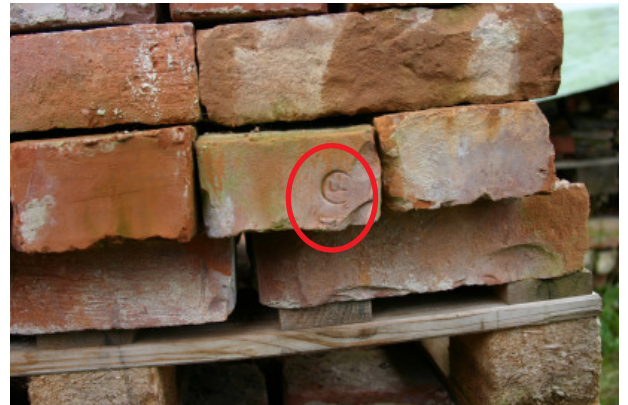
Det tegel som använts till årets murarbete kommer från en numera rivna byggnad på Nygården. Vilket tegelbruk som en gång producerat stenarna är osäkert men det kan vara Frugården på Vänäsån eller Sätenäs tegelbruk som levererat annat tegel till den numera rivna byggnaden 1894 när det byggdes. En del av stenarna var märkta med ett F i en cirkel, (F). (Ovan markerat med en röd ring.)

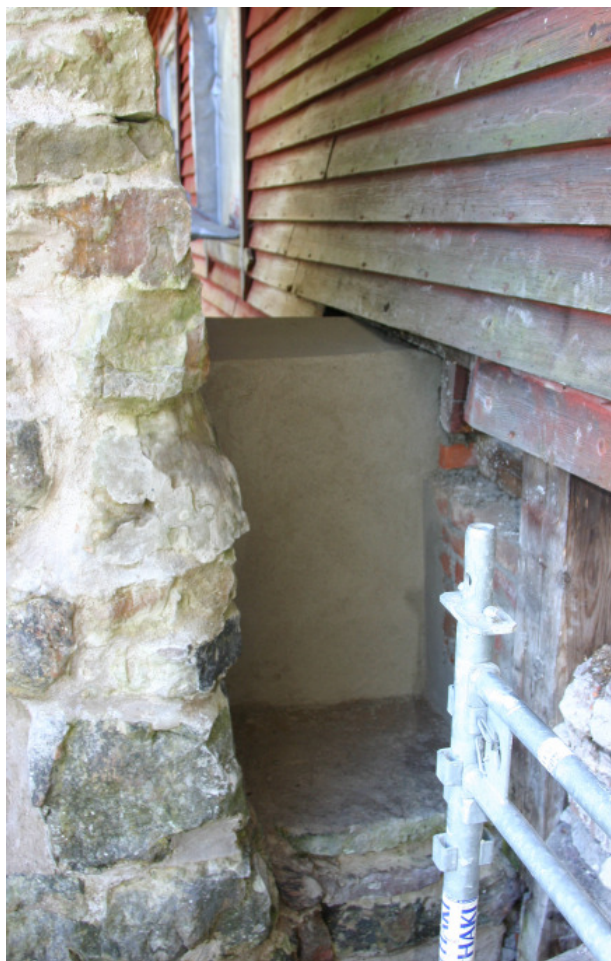
*Bilden till höger visar kanalen mellan byggnaden och skorstenen. Den är murad av tegel och utsidan har putsats. Kvar att färdigställa är väggen, exteriört, med panel fram till kanalen.*
