# Fortsatt skorstensrenovering

Österängs ångsåg  
Varan 2:29

Forshems socken, Götene kommun

Forsviks Bruk, uppdragsverksamheten 2013:4  
Ulla Karlström

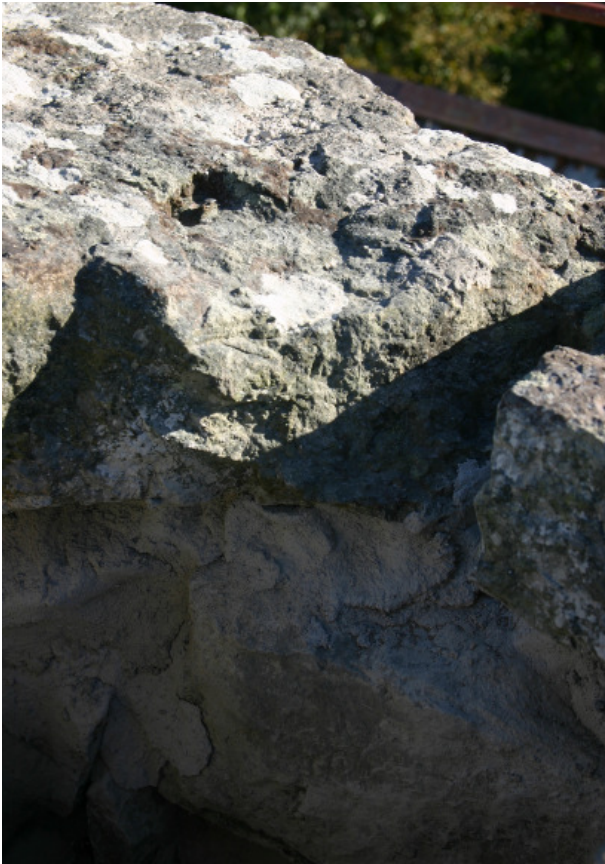
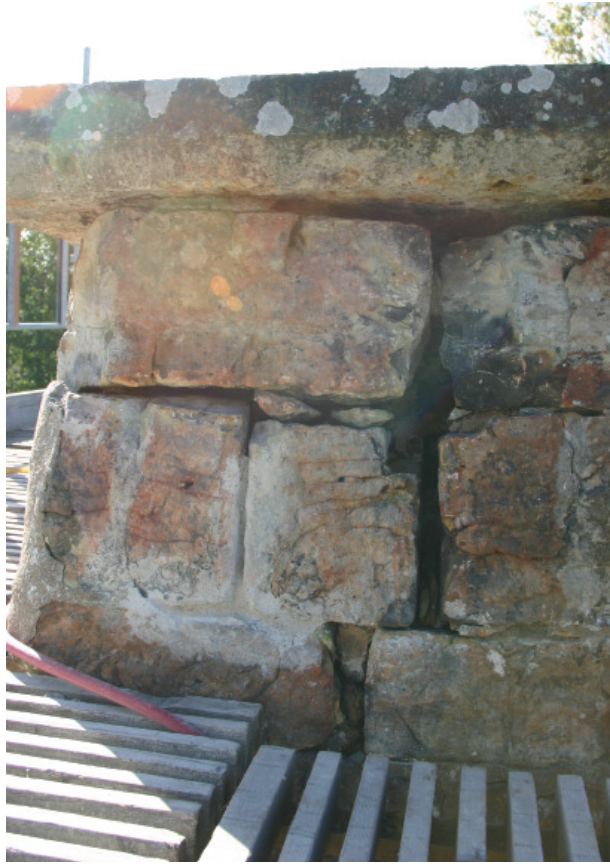
*Här har arbetet med den övre delen påbörjats, och åtgärderna inbegriper både ut- och insida. Insidan dock så långt muraren når.*

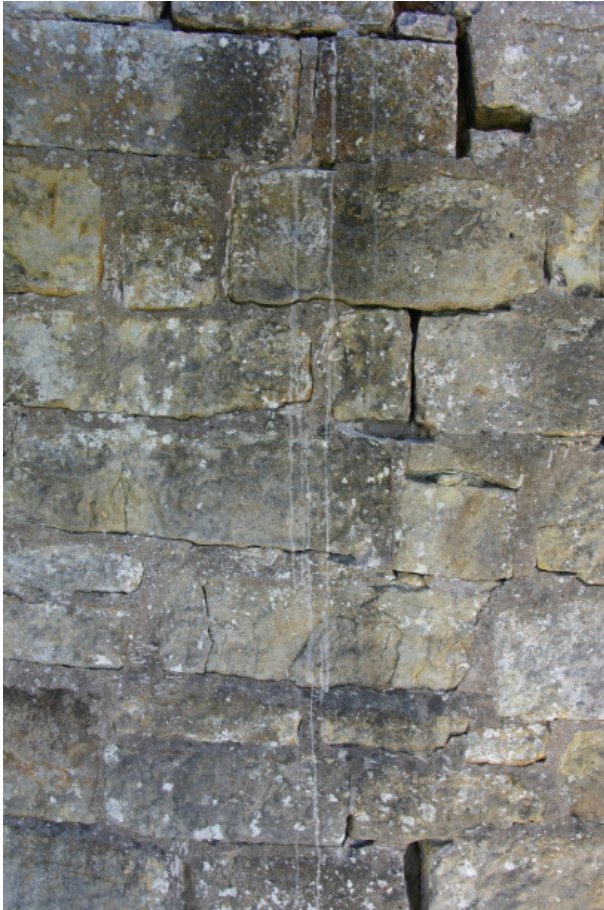
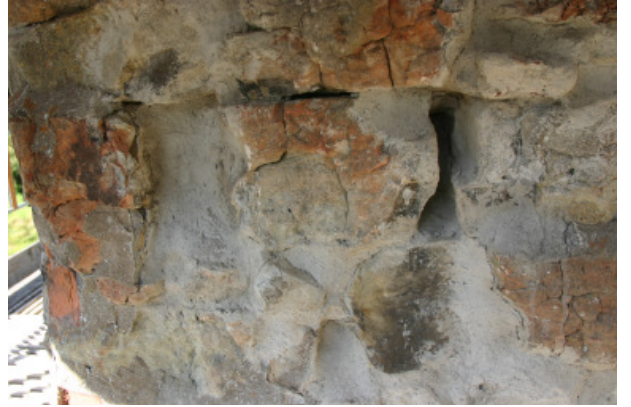
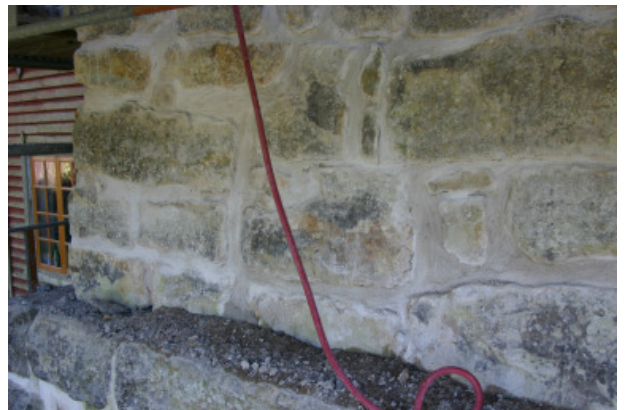
*Foglagningarna blev varierande från riktigt djupa till ytliga. Fogarna fylls litet i taget så att bruket hinna karbonatisera.*

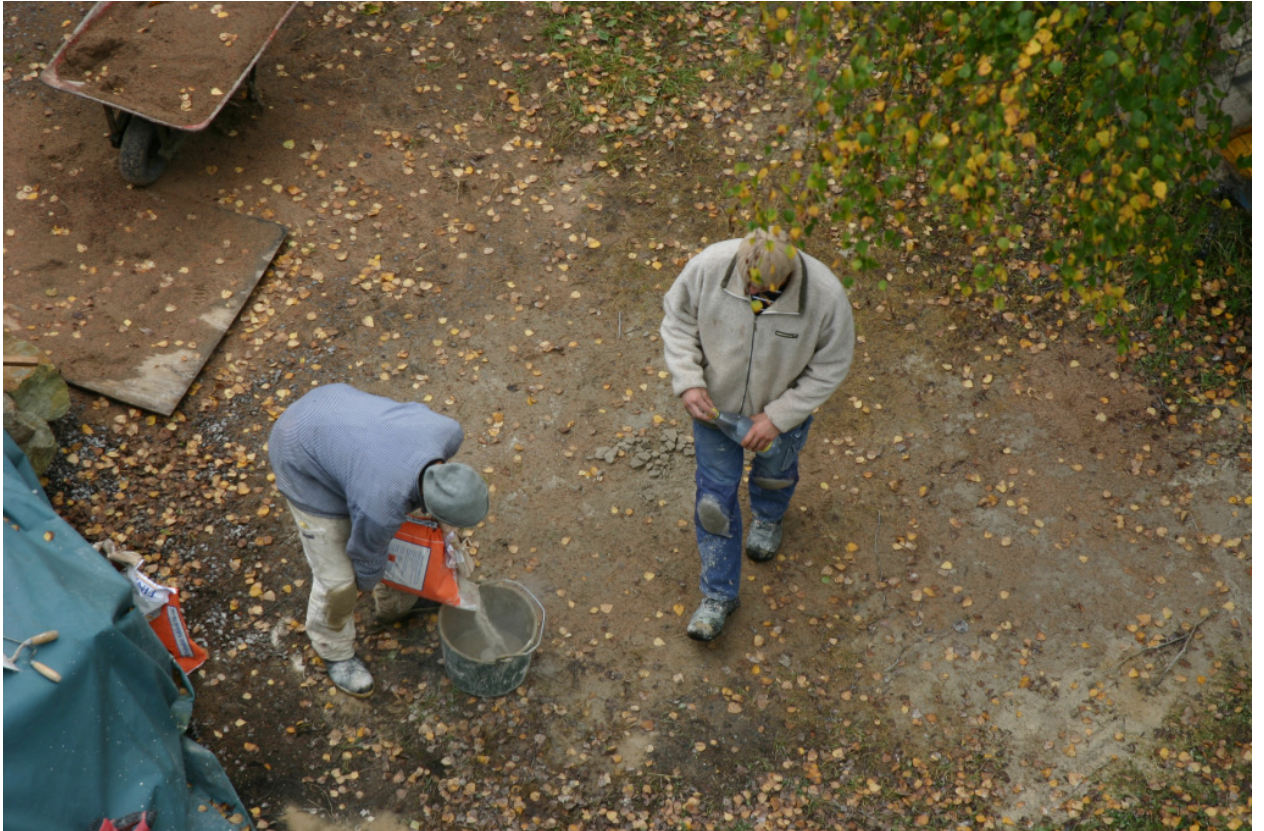
*Insidans stenar säkrades i bruk.*

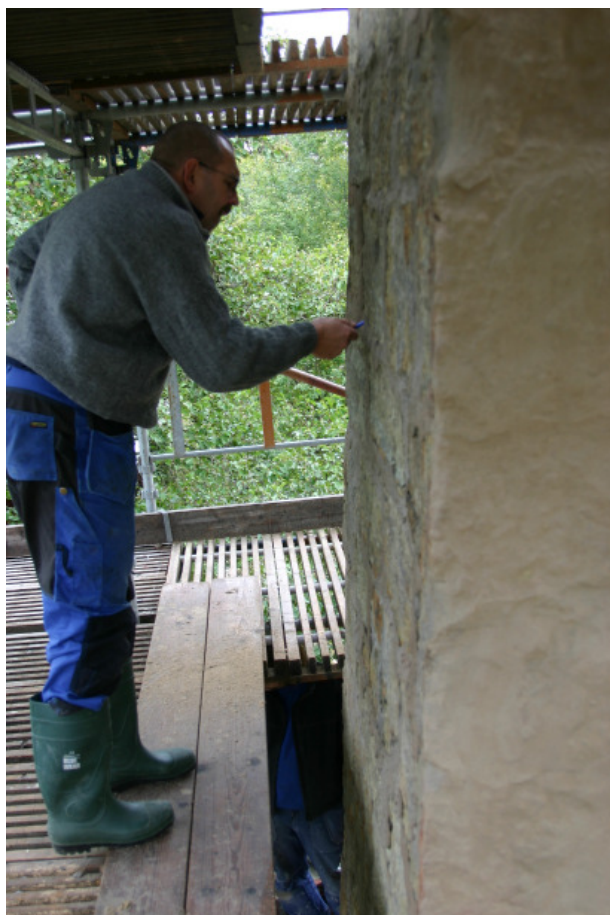
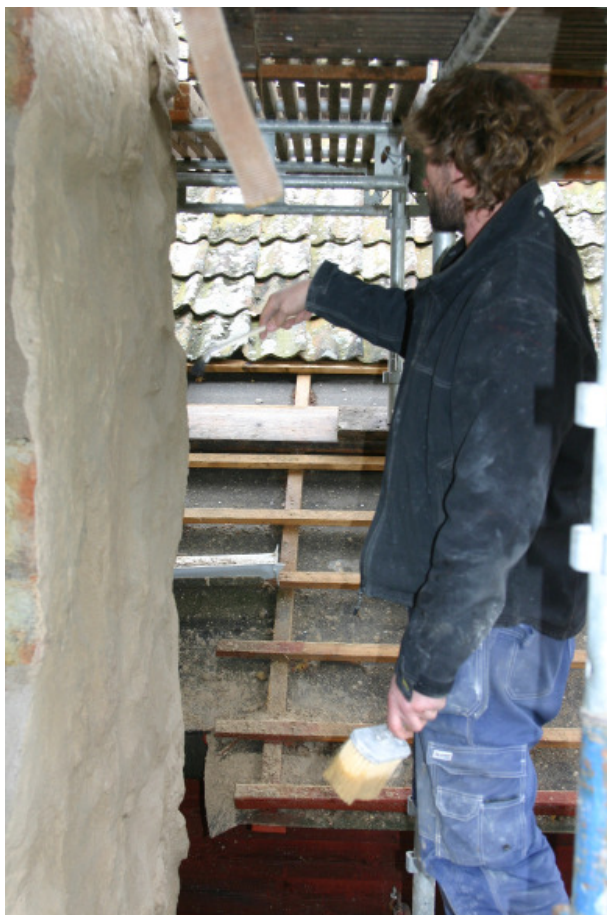
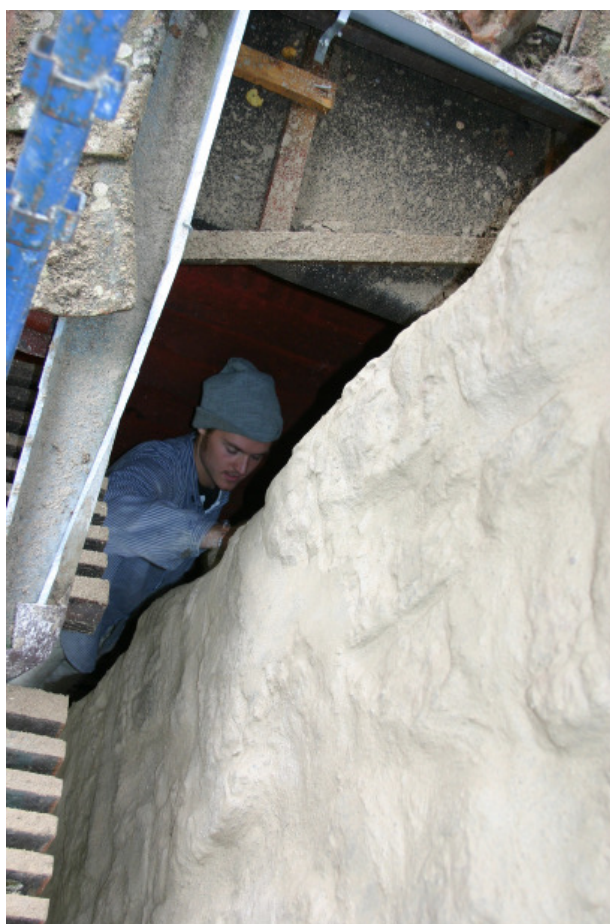
*Arbete pågår: Erik kollar sprickor, Kennar slammar och Simon arbetar vidare med skorstenen.*

*Den lilla bilden ovan visar Erik den lutning som kan vara lämplig för att inte vatten ska bli kvarstående på sockeln så som bilden också visar.*
