# Praktikrapport

Praktik på Österängs Ångsåg mellan 1/9 t o m 27/9 2013 renovering/restaurering av östra kortsidan och gaveln.

Sammanställd av: Stefan Jonasson studerande på bygghantverksprogrammet åk 2 2013

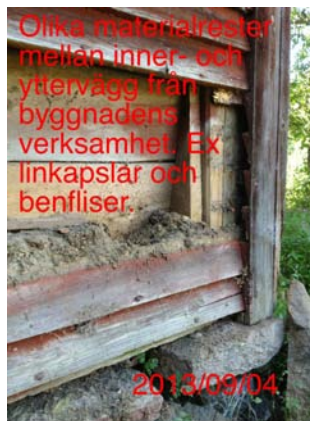
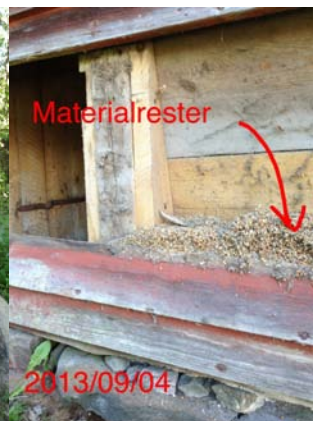
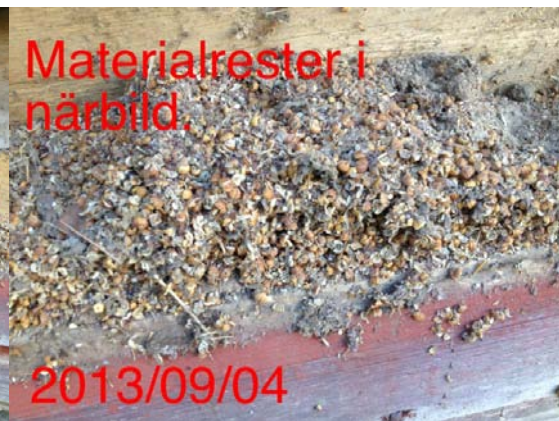
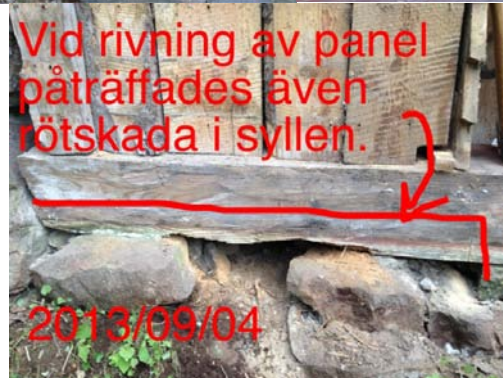
Restmaterial funnit mellan innervägg och yttervägg, benrester, allmänt bås och linfrökapslar. Syll som är angripen av röta i syllens underkant och mitt. Påritad för uthuggning och lusning av syllen för ny frisk träbit.

Borthuggning av rötangripet material i syll. Renhuggning för lusning av syll.  
2013-09-04 till 05

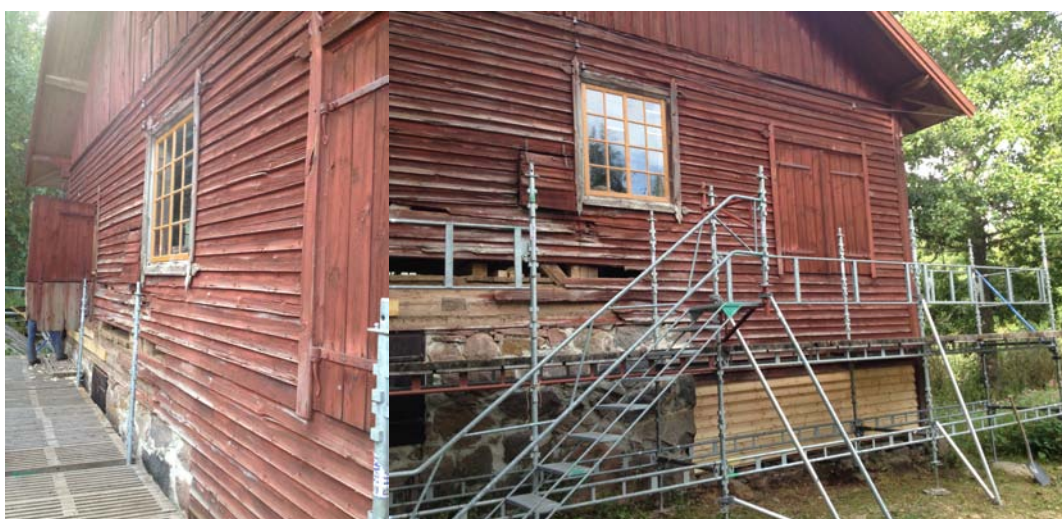
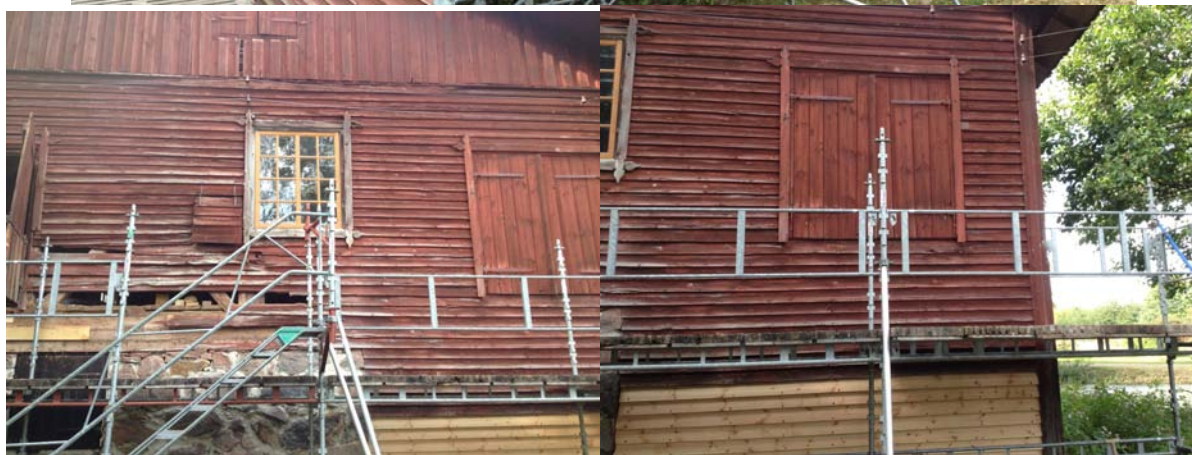
Bilddokumentation inför fortsatt rivning. 2013-09-07

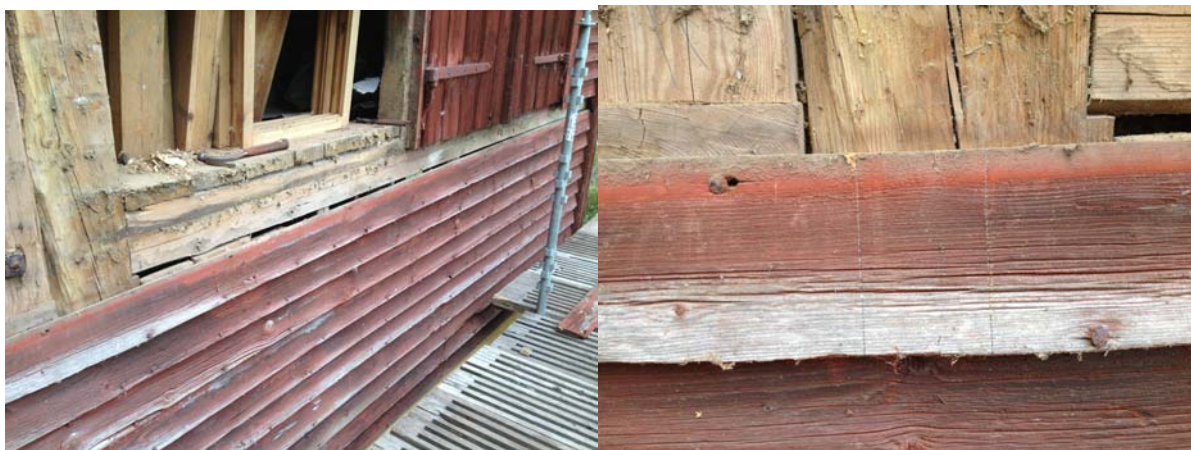
Fortsatt rivning och påritning för skarv av panel i längsled.

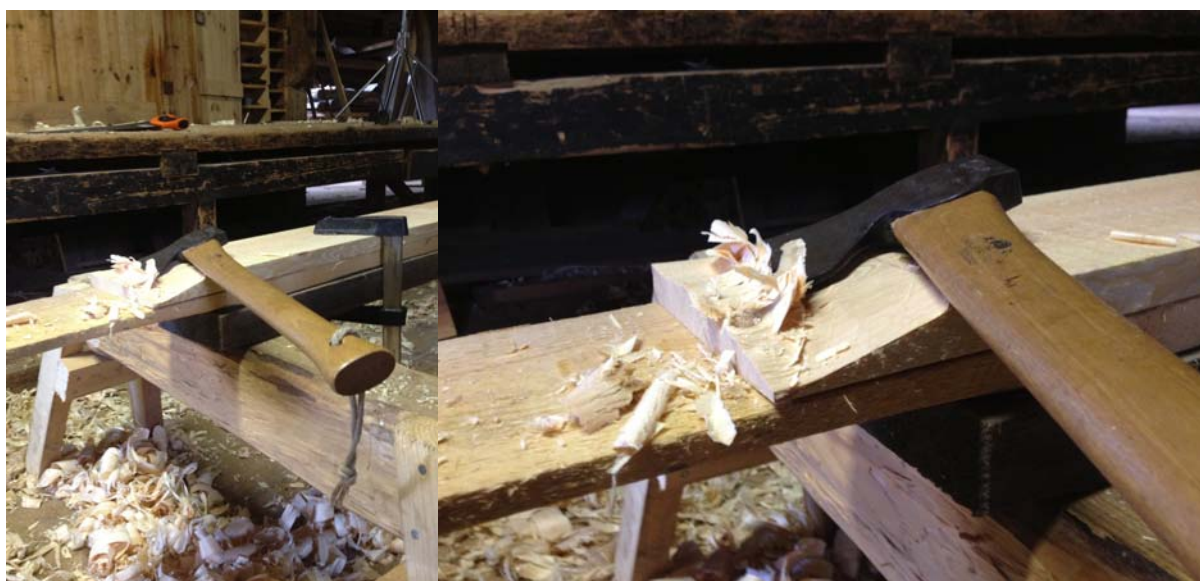
Huggna skarvar för skarvning i längsled. Befintliga skarvar som återfanns på gaveln hade en längd av ca 95 mm och var huggna. Nya skarvar som behövde göras, för att spara så mycket av befintlig panel som möjligt, gjordes med samma storlek och höjgs med yxa. 2013-09-09

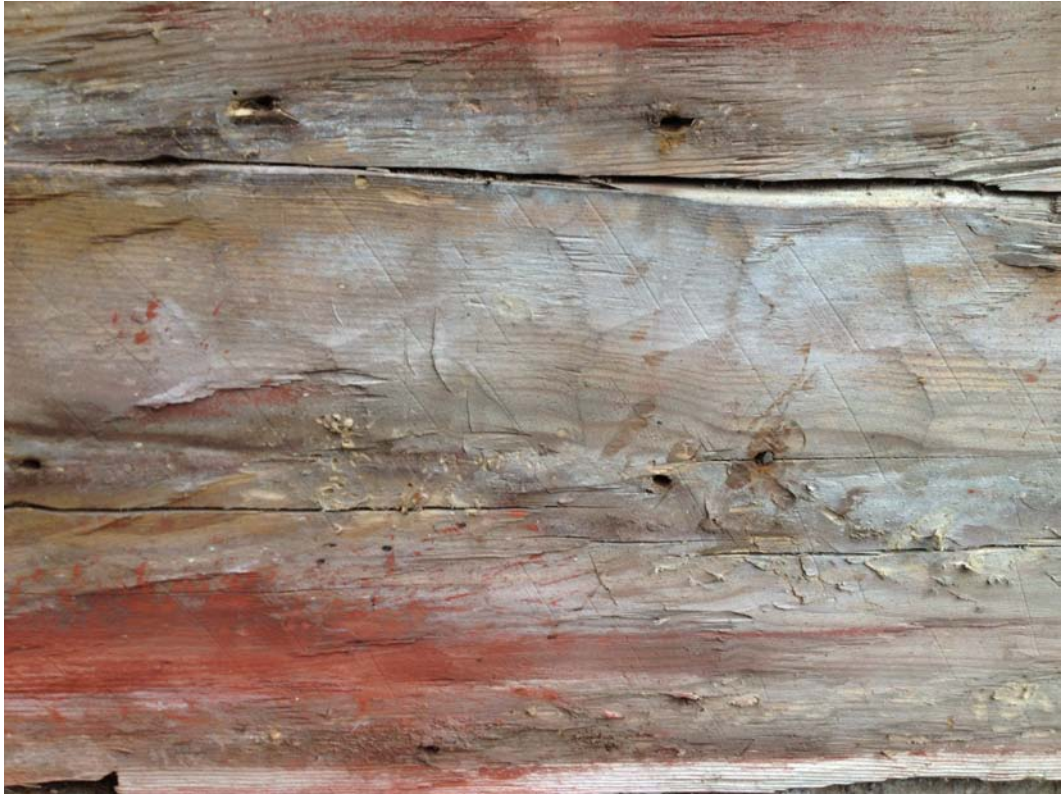
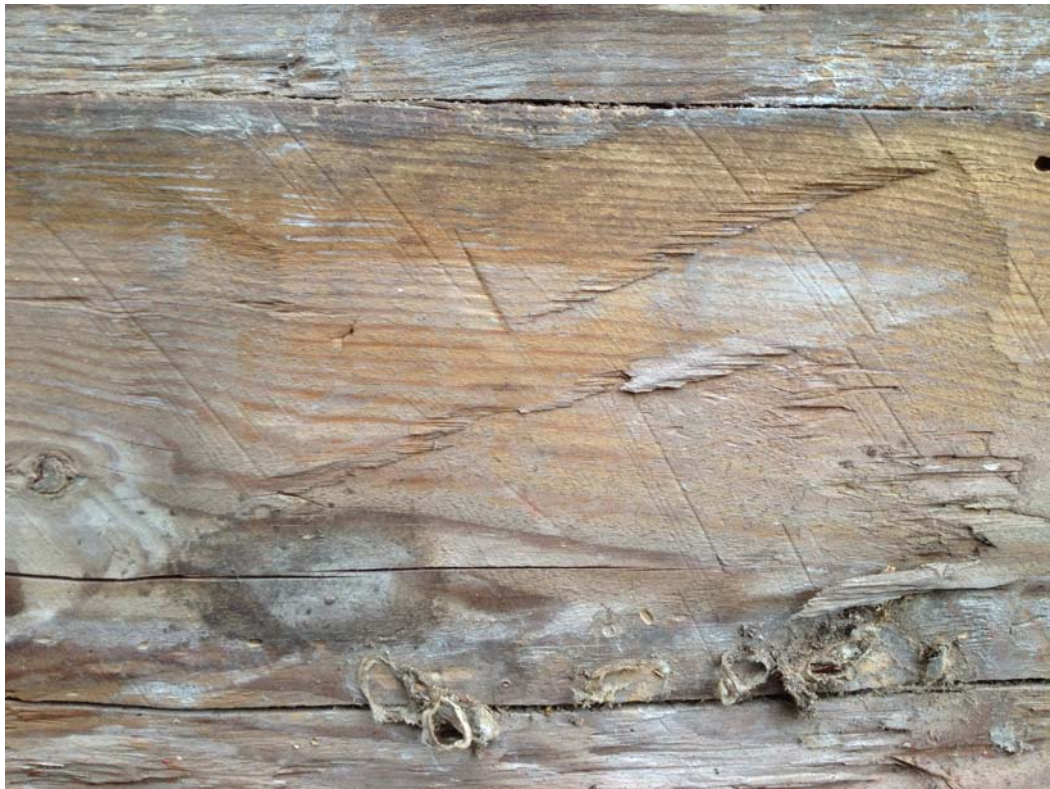
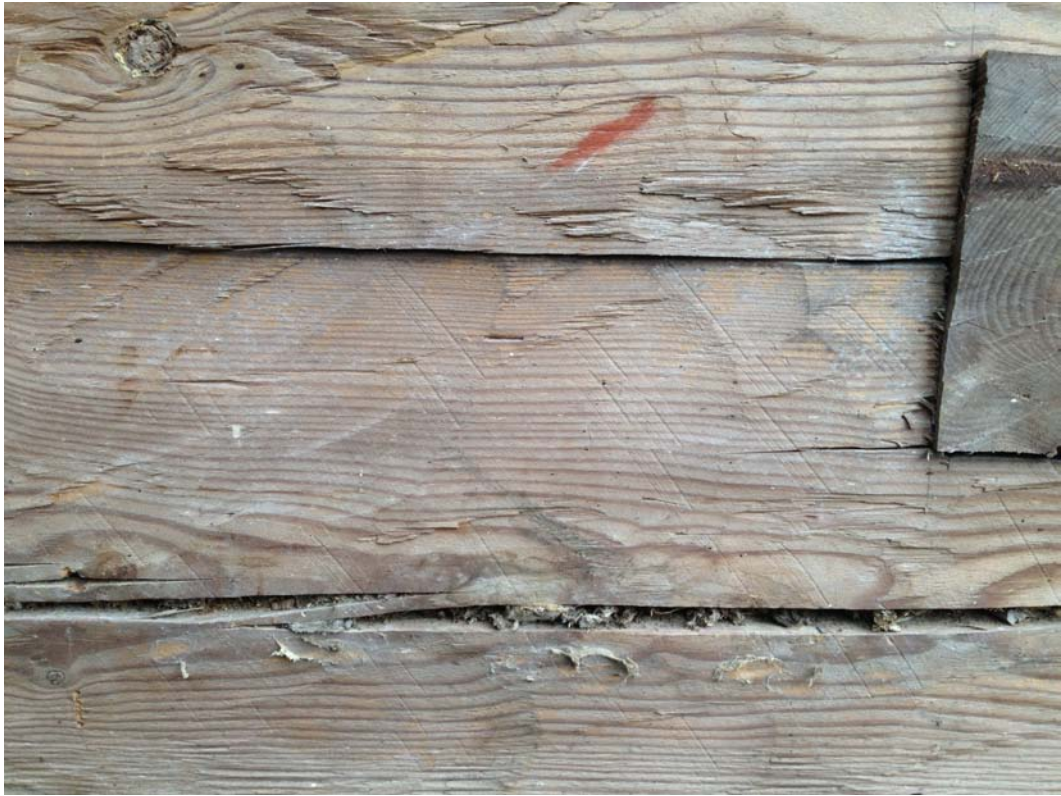
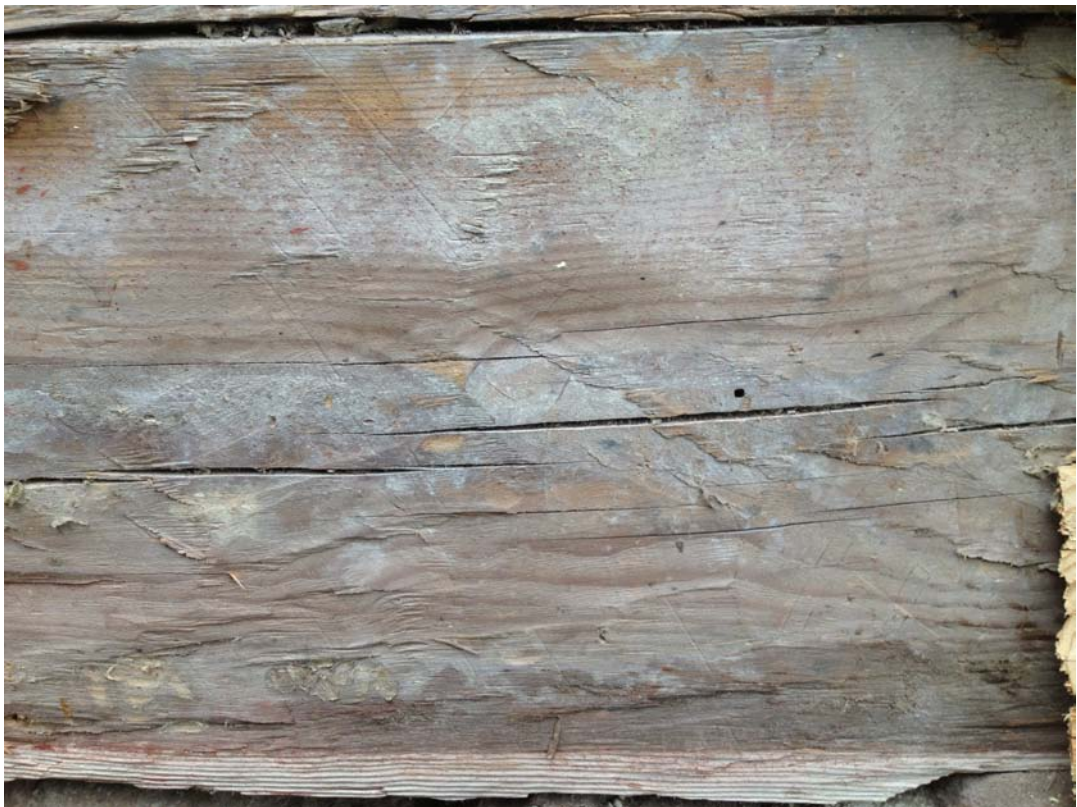
Verktygspår på stolpverkskonstruktionen. Visar bl.a. att stommen är bilad och att någon form av skada finns på bilan. Linjerna från skadan framträder tydligt och visar bilans arbetsgång och återfinns på olika ställen stommen på östra sidan. Visar var samme hantverkare eller i alla fall samma bila har använts innan skadan slipats bort. Några av bilderna visar även att virket ligger upp och ner i förhållande till hur de låg när de bilades.

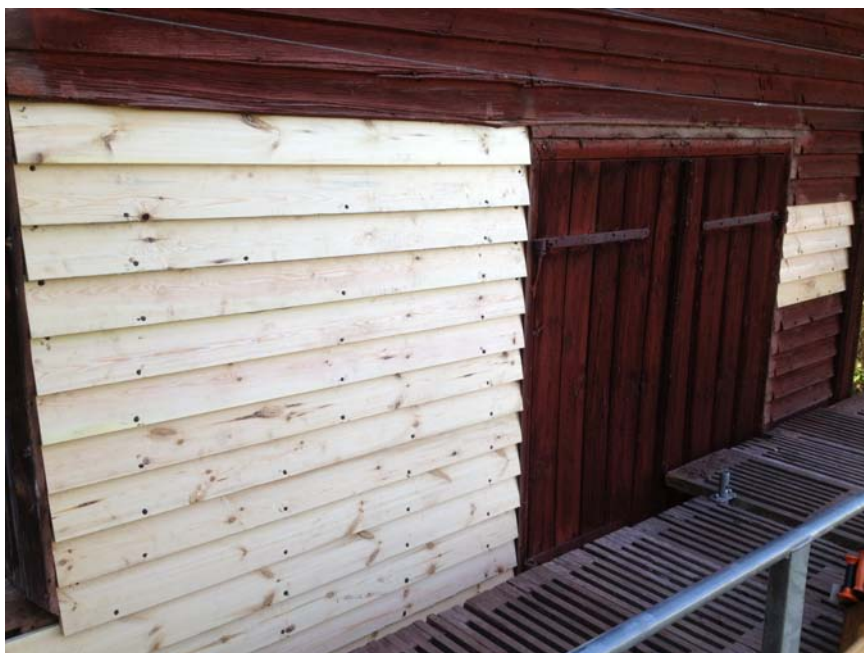
Dokumentation av slitskador på panelens ändträ, till vänster om luckan för utkast av frångär från kantverket. Diskussion uppstod om slitskadorna på ändträet på panelen skulle dokumenteras och till och med överföras till den nya panelen. Detta p.g.a. av att dessa slitskador är ett kvarvarande bevis på hur arbetet har gått till vid kantverket och till vilken grad av slitage arbetet har orsakat genom tiden. Dessutom att iakttagande av konstruktionen, kring luckan, gav svar att den förmodligen inte har varit där från början.

Anledningen till detta resonemang är att någon uppregling för luckan av den digniteten som kan följas på stomkonstruktionen i övrigt inte återfinns. Utan förmodligen har behovet uppstått, vid ett tillfälle, att ha en lucka där. Hålet har tagits i panelen och en enkel regel har skråspikats stående i över och underliggande stomkonstruktion, till vänster om luckan, för att stabilisera och hålla upp ändträet på den avkapade panelen. Slitaget på ändträet dokumenterades med metoden som visas på bilderna ovan. Sedan togs beslut att inte överföra slitaget utan ny panel uppfördes som den gamla var placerad.

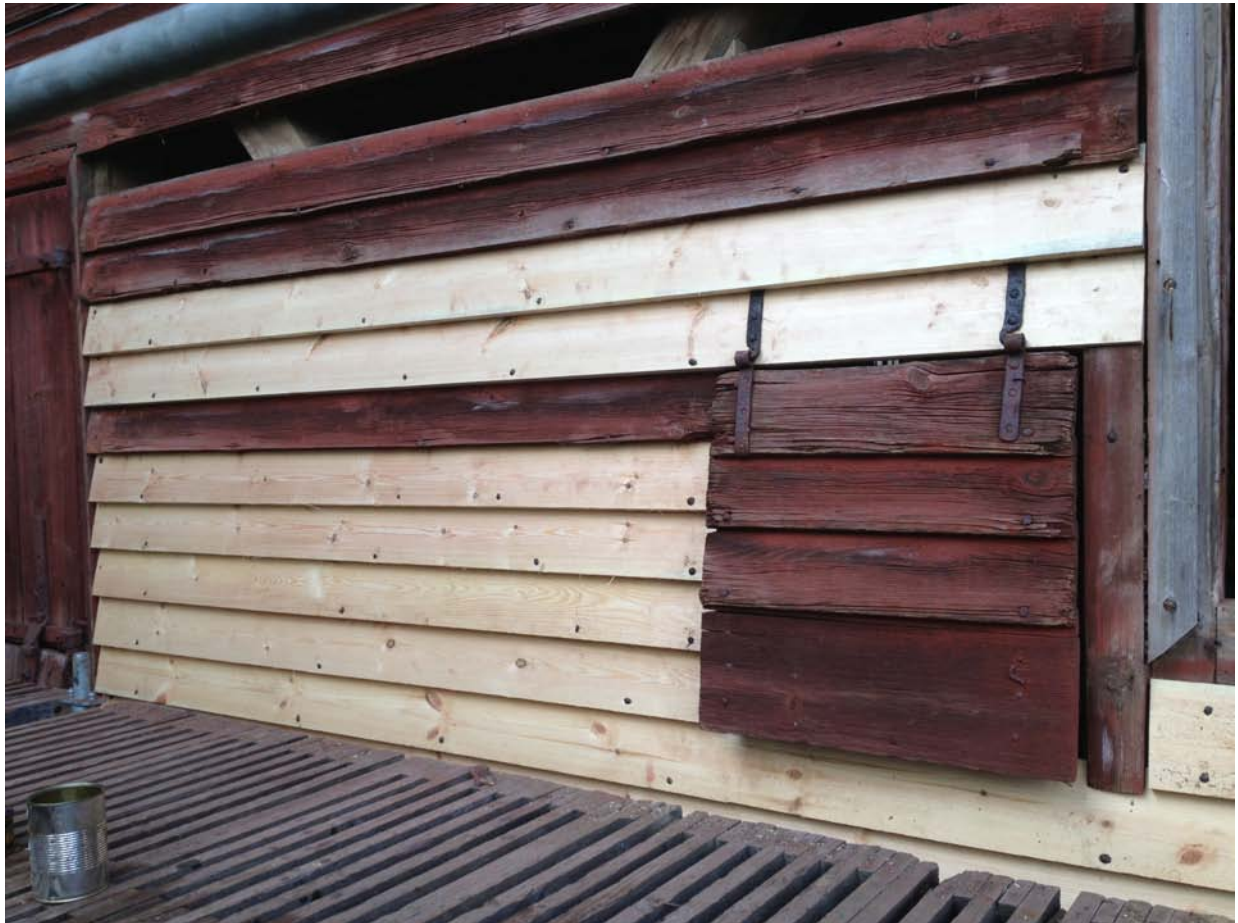
Slutresultat, panel kring nämnd lucka. 2013-09-13

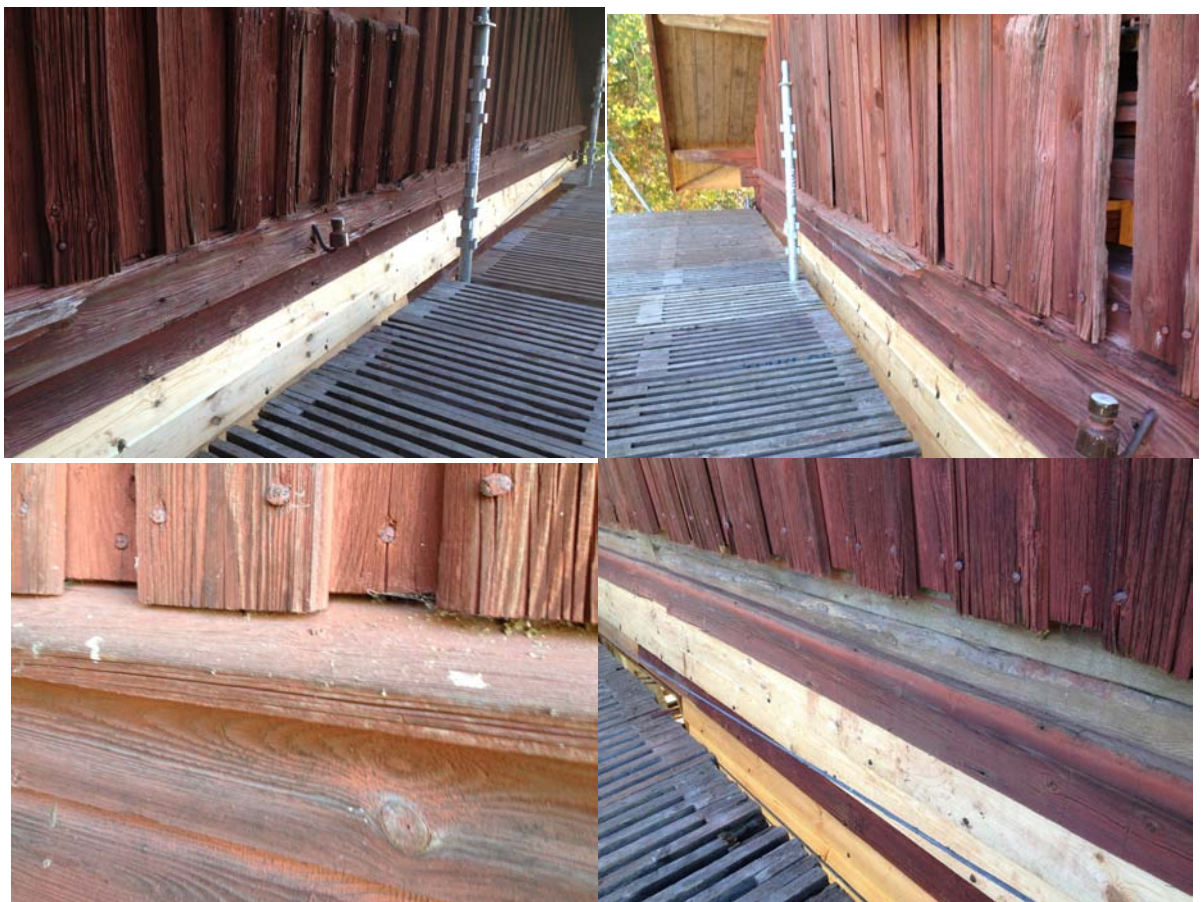
Bilddokumentation av möte vattenbräda och stående panelen på gaveln, inför åtgärd av och p.g.a. undersökning för val av ersättningsvattenbräda och beredning av den.  
2013-09-24 till 25

Vattenbrädan var skarvad i längsled och höll olika tjocklekar i vardera ändar. Vänstersidan ca 32 mm och högersidan höll ca 28 mm som sedan var samarbetad vid skarven. 2013-09-24

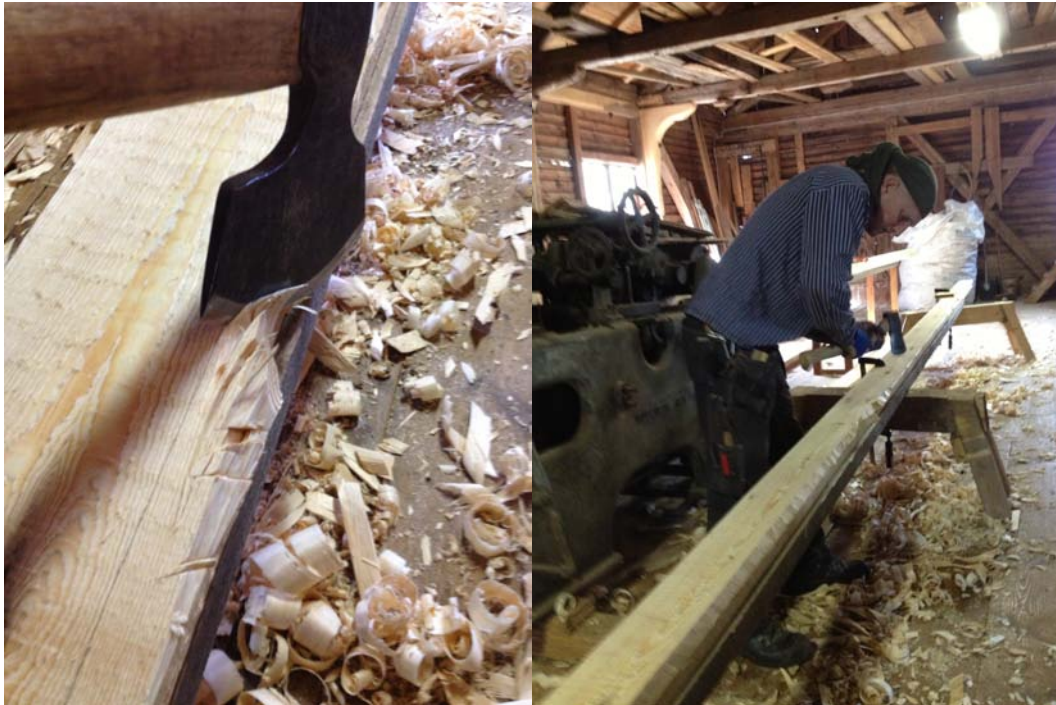
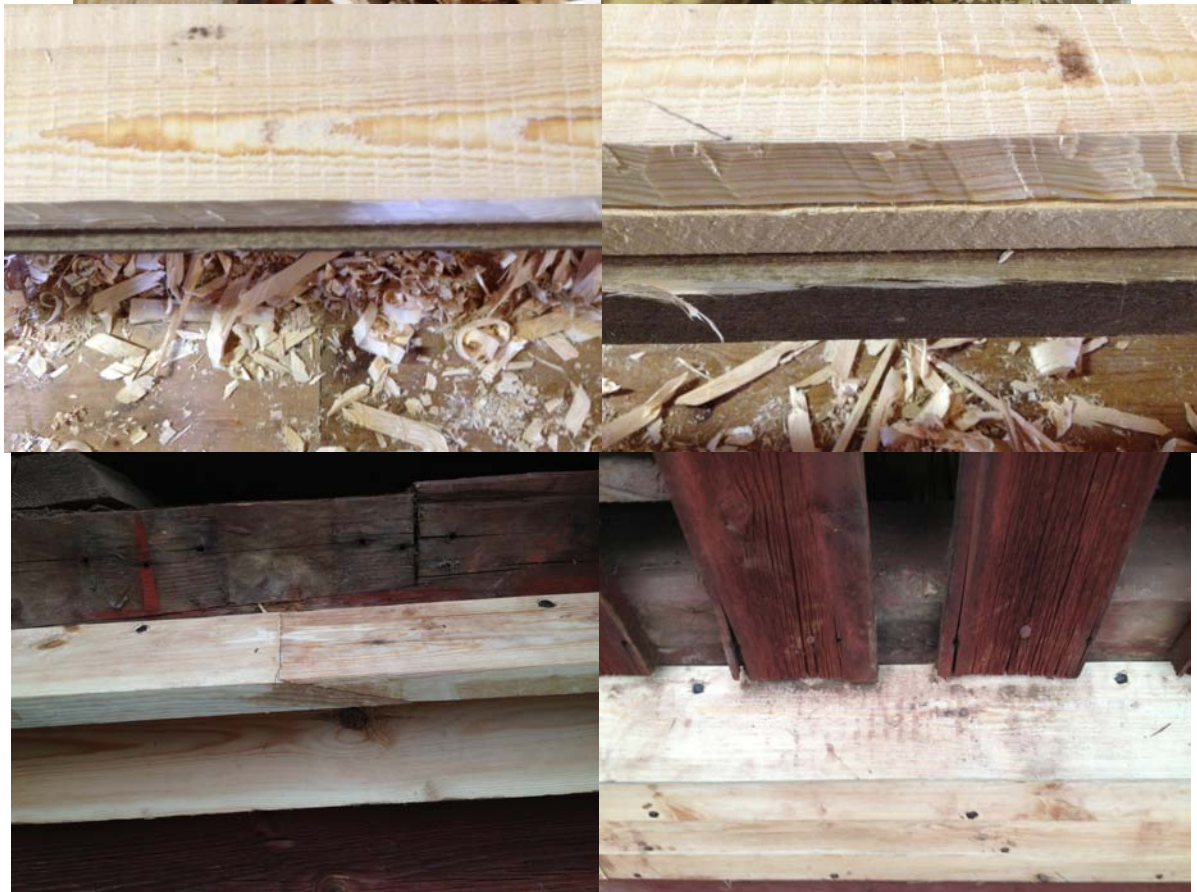
Andra sättet, som visas på bilden medförde istället att vi fick vinkla yxa mer på ett icke så vant sätt som gjorde att det kändes ovan och lite ineffektivt. Här hade vi placerat vattenbrädan precis kant i kant med en underliggande bräda för att kunna avgöra hur mycket vi skulle hugga och därigenom följa den underliggande brädan så vi inte högg för mycket. Fasningen skulle huggas till skarpkant.

Bilder på huggning av vattenbrädans fasning, andra sättet. Vattenbrädan i förhållande till den undre riktbrädan, färdig längdskarv på vattenbrädan och hur den är fastspikad.

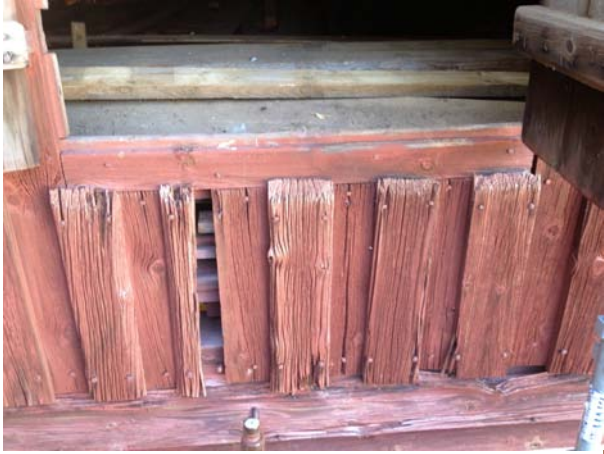
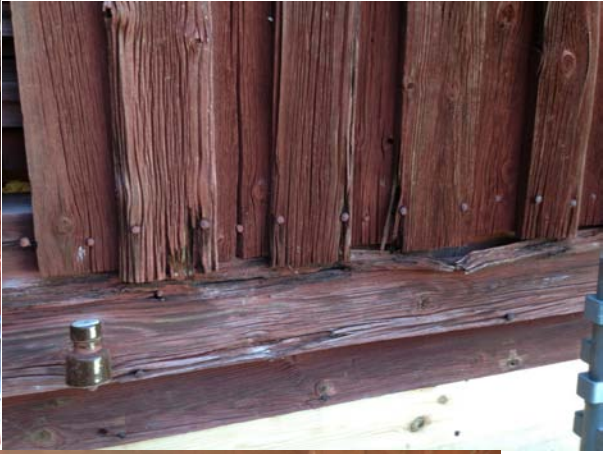
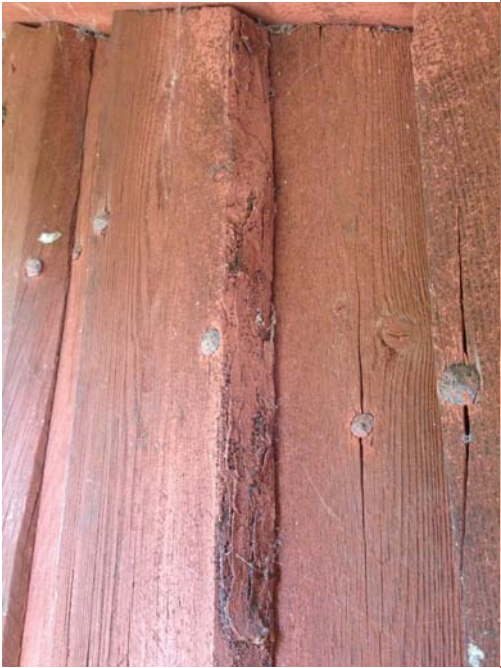
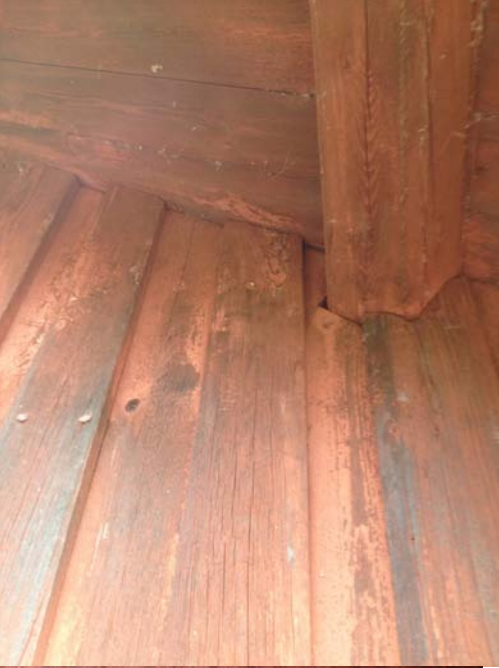
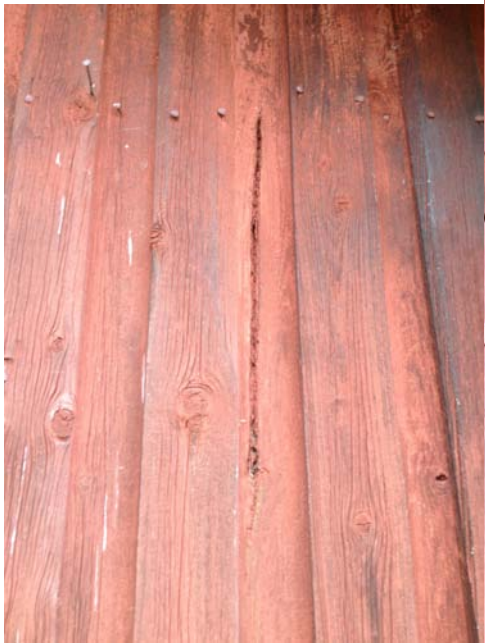
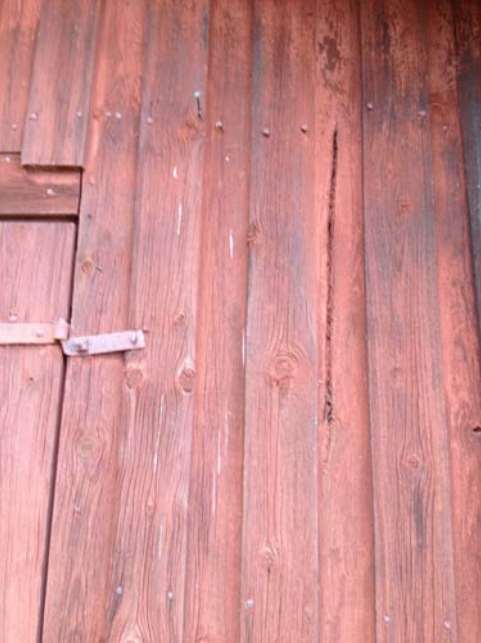
Bilddokumentation av den stående panelen för bedömning och val av virkeskvalité till ersättningspanel och beredning av den. De stående gavelbrädorna är av lägre kvalité än övrig panel. Ofta yttre uttag på stock med vankant och hög andel kvist, där brädorna inte ens är helt barkade när de spikas upp. Större delen främst locken verkar inte vara hyvlade utan det finns spår från ramsågen. Bottenbrädorna verkar ha varit hyvlade. Brädorna har stor patina från väder och vind vilket gör det svårt att tyda alla med säkerhet. Även variation i dimension både brädorna sinns emellan men även brädorna i sig vad det gäller bredd och tjocklek, d.v.s. brädan skiftar i tjocklek från ände till ände. Frågeställning; är det uttag topp-rot även där inte vankant återfinns eller bara ovana vid sågning? Tjockleksdifferenser från ca 20-22 mm upp till 28-32 mm.

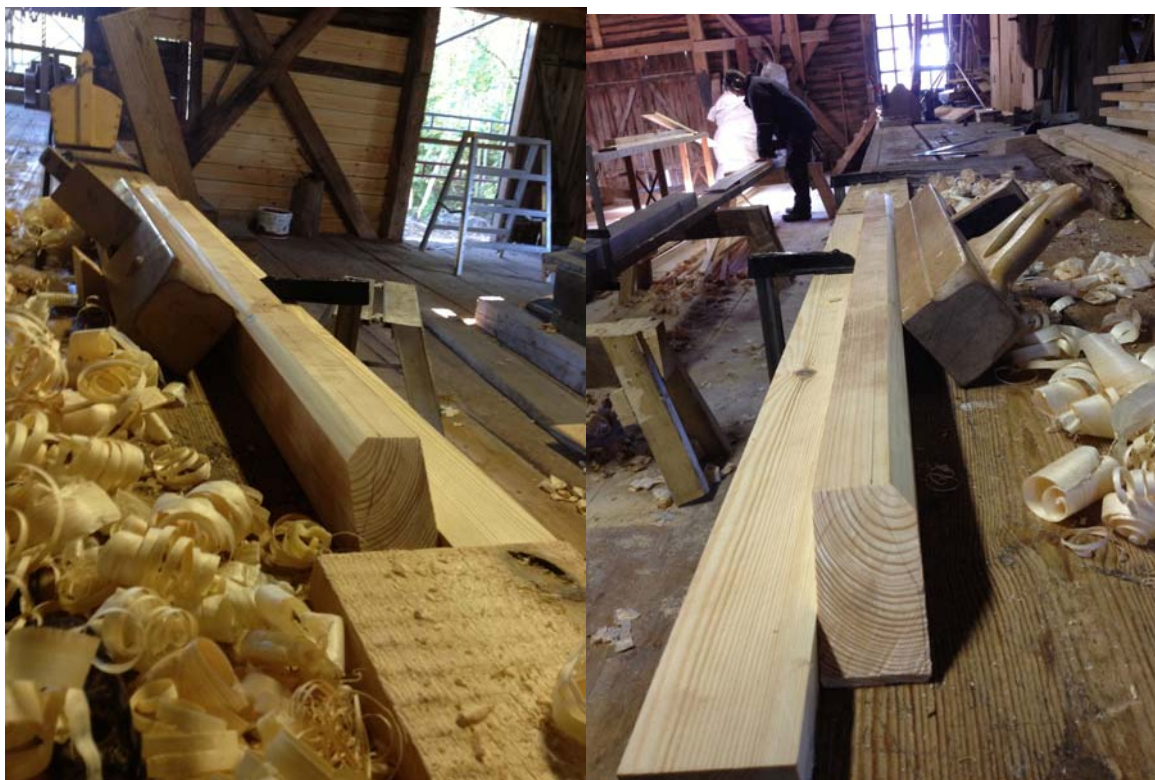
Tillverkning av undre del av fönsteromfattning/utfyllnad på gavelsidan. 2013-09-27

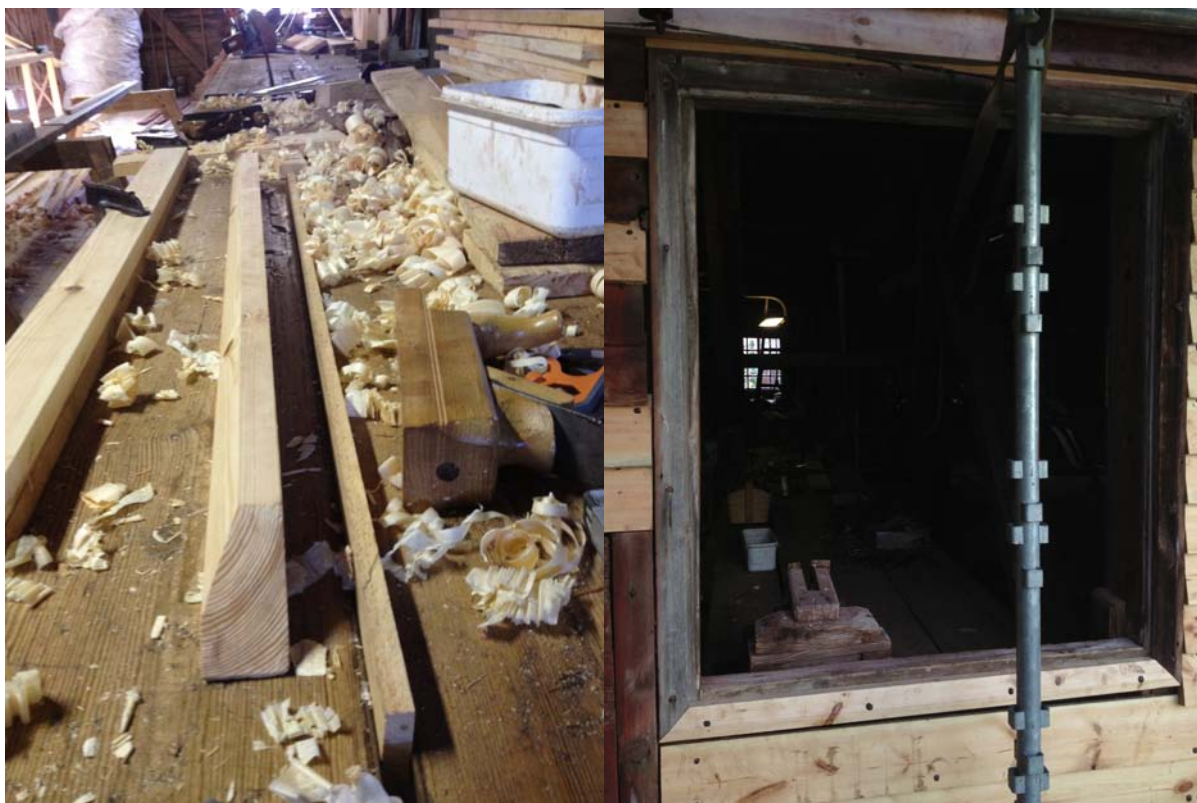
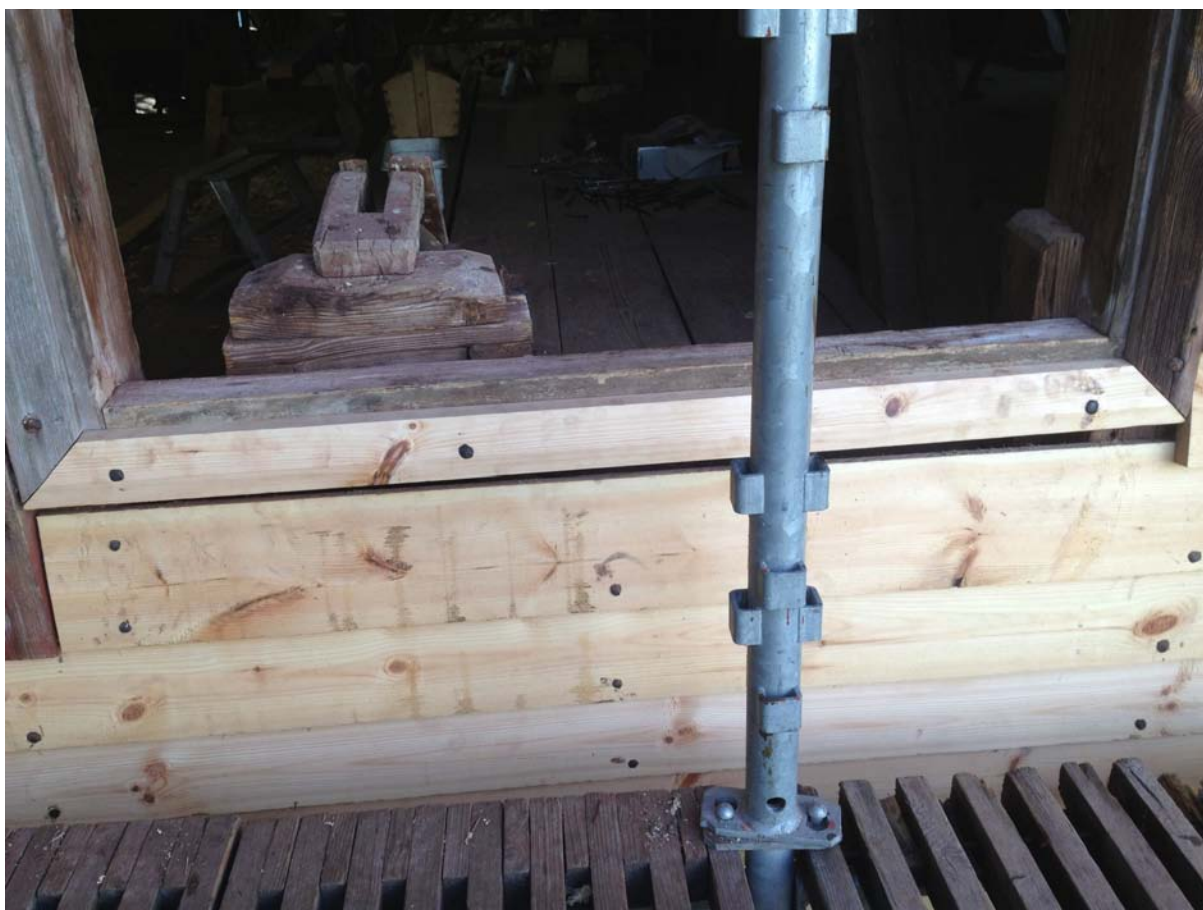
Tillverkad underdel till fönsteromfattning fastspikad med smidda spik. 2013-09-27

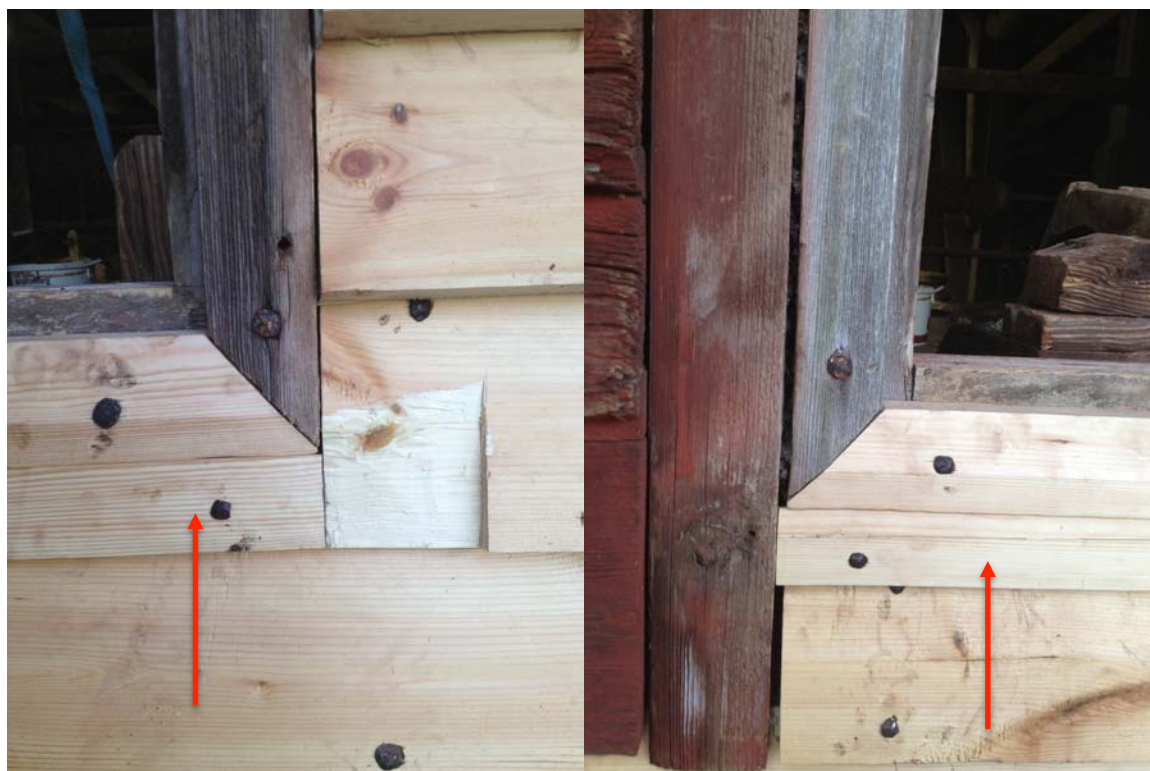
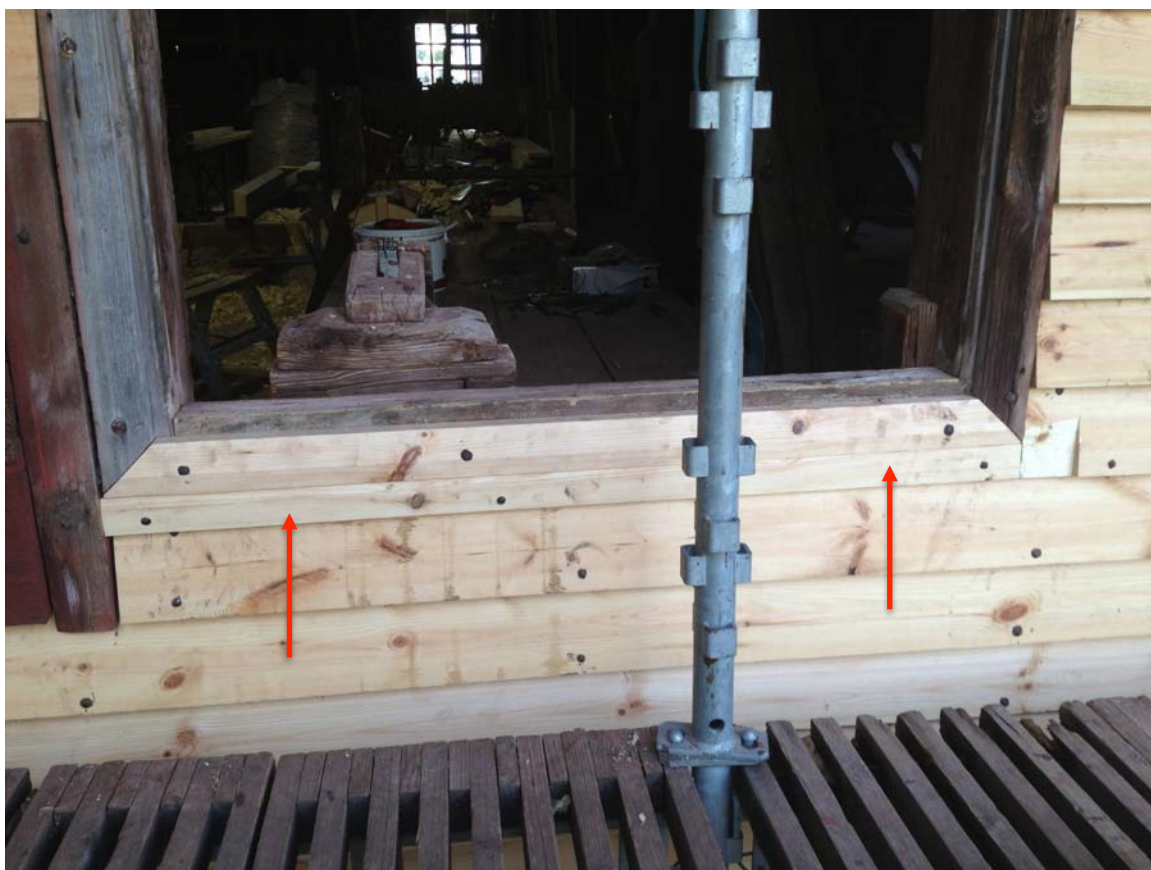
Tillverkning av utfyllnad mellan fönsterfoder och panel. Visad med pilar. 2013-09-27

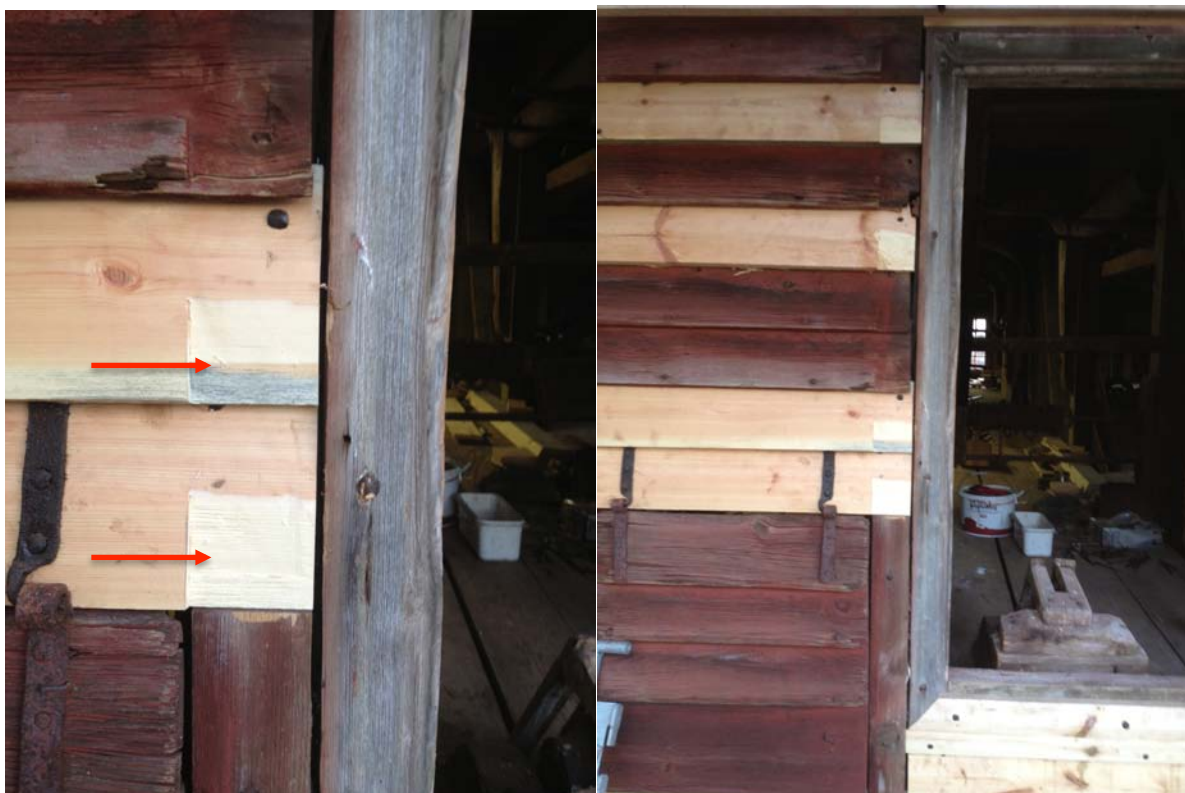
Uthuggning för fönsterfoder i förvandringspanel. Markerat med pilar. 2013-09-27

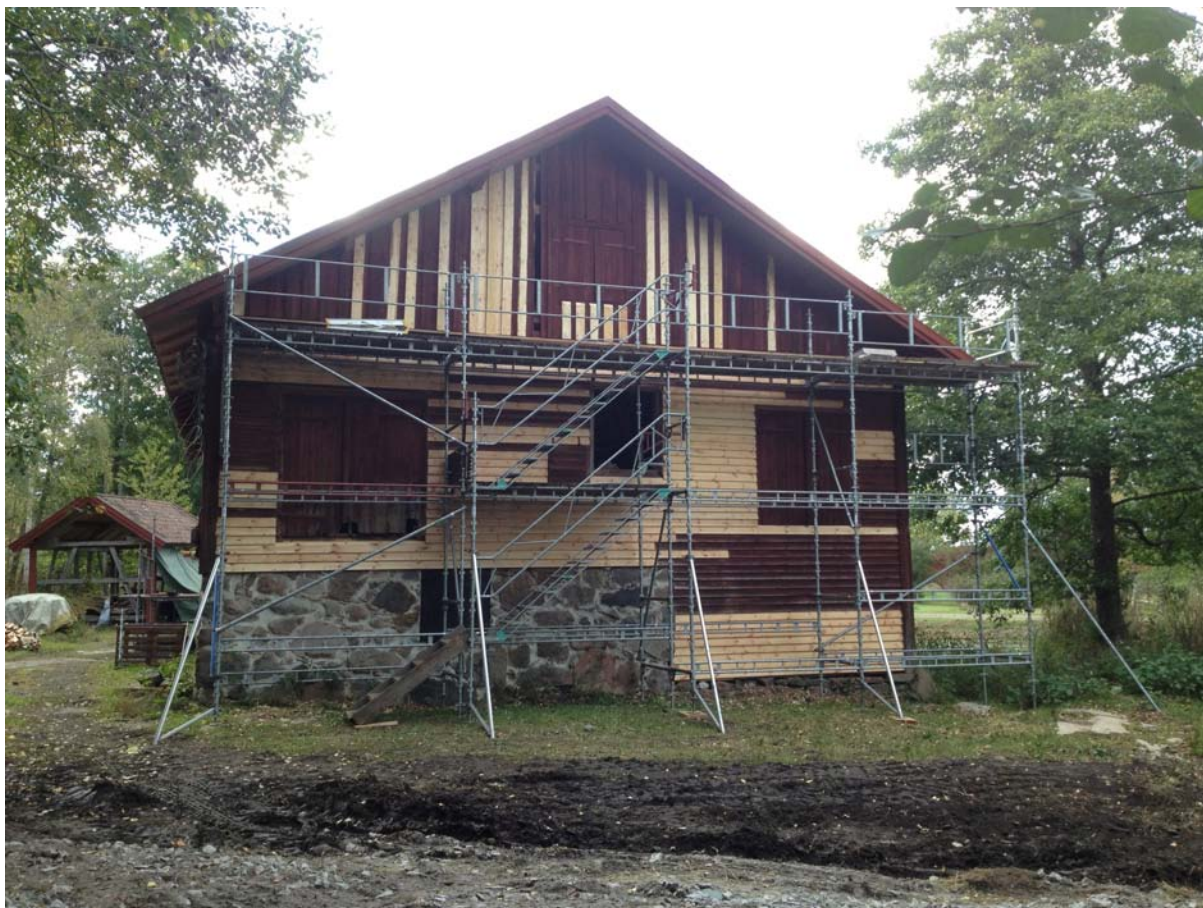
Österängs Ångsåg i slutskedet av restaureringen/renoveringen av östra gaveln 2013
