# Fönsterrenovering

## Österängs ångsåg Forshems socken, Götene kommun

Forsviks industriminnen, uppdragsverksamheten 2010:13  
Ulla Karlström

#### Antikvarisk rapport och slutbesiktning

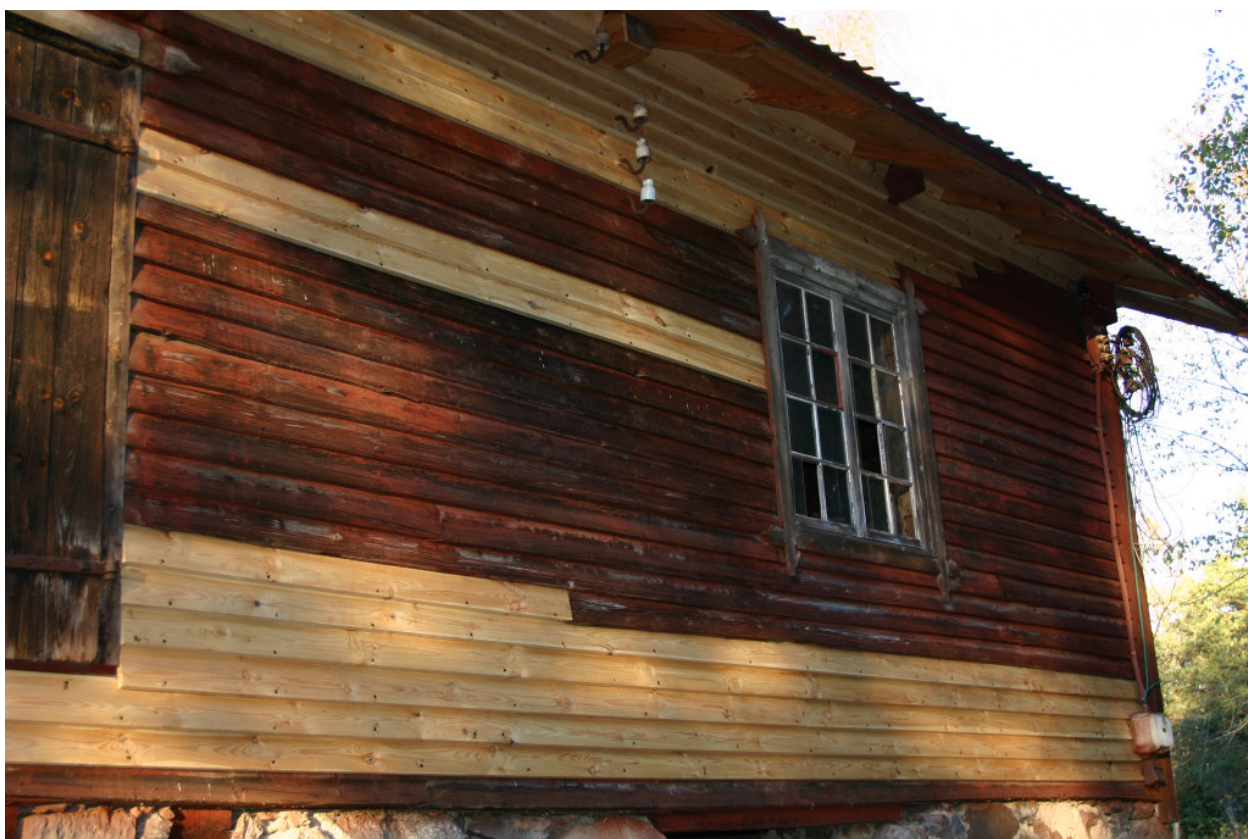
*Ett av de fönster som kom att renoveras.*

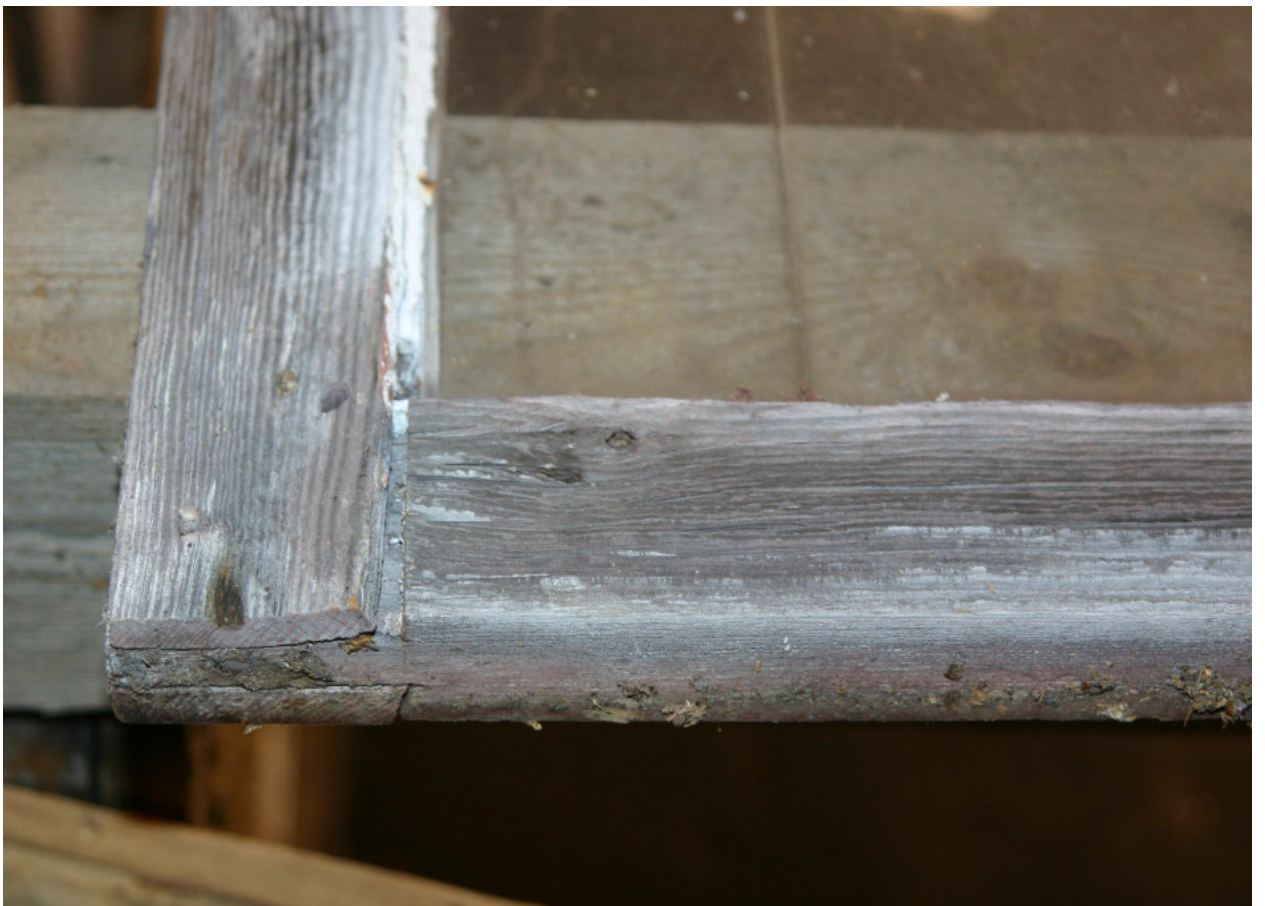
*Bristen på underhåll - olja, kitt och färg - under många år har skadat fösterbågar, karmar och foder. Bågunderstycket och delar av bågsidestyckena var dåliga på några av bågarna. Ett antal spröjs saknades eller var i ett så dåligt skick att nya behövde göras.*

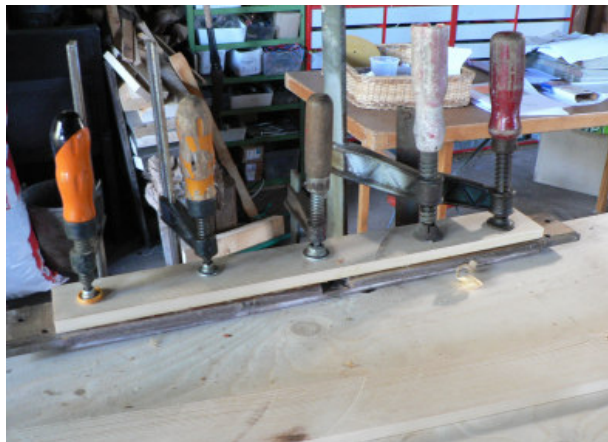
*En del av ett sidostycke där nytt trä ska skarvas i, halvsulning.  
Nedan: Halvsulningen har limmat fast med kaseinlim och kommer  
bearbetas till rätt form. De fyra småbilderna - Foto Erik Bergholtz.*

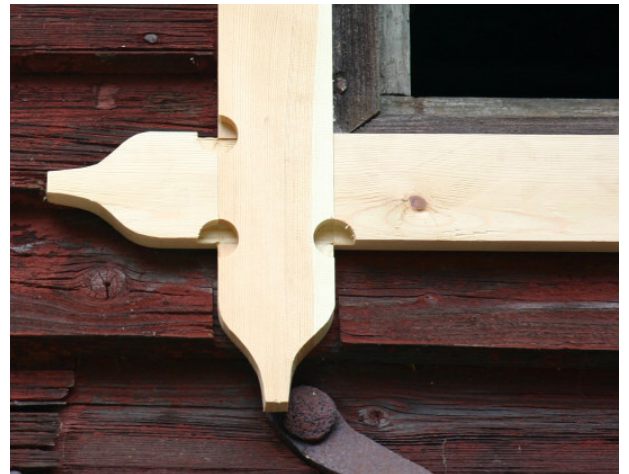
*Observera felet i fodrets inre hörn. När hantverkaren skulle ta fram metod för att utföra arbetet vid återskapandet av fodren gjordes samma fel som för 140 år sedan. Se tredje bilden i bildokumentationen. Foto Erik Bergholtz.*

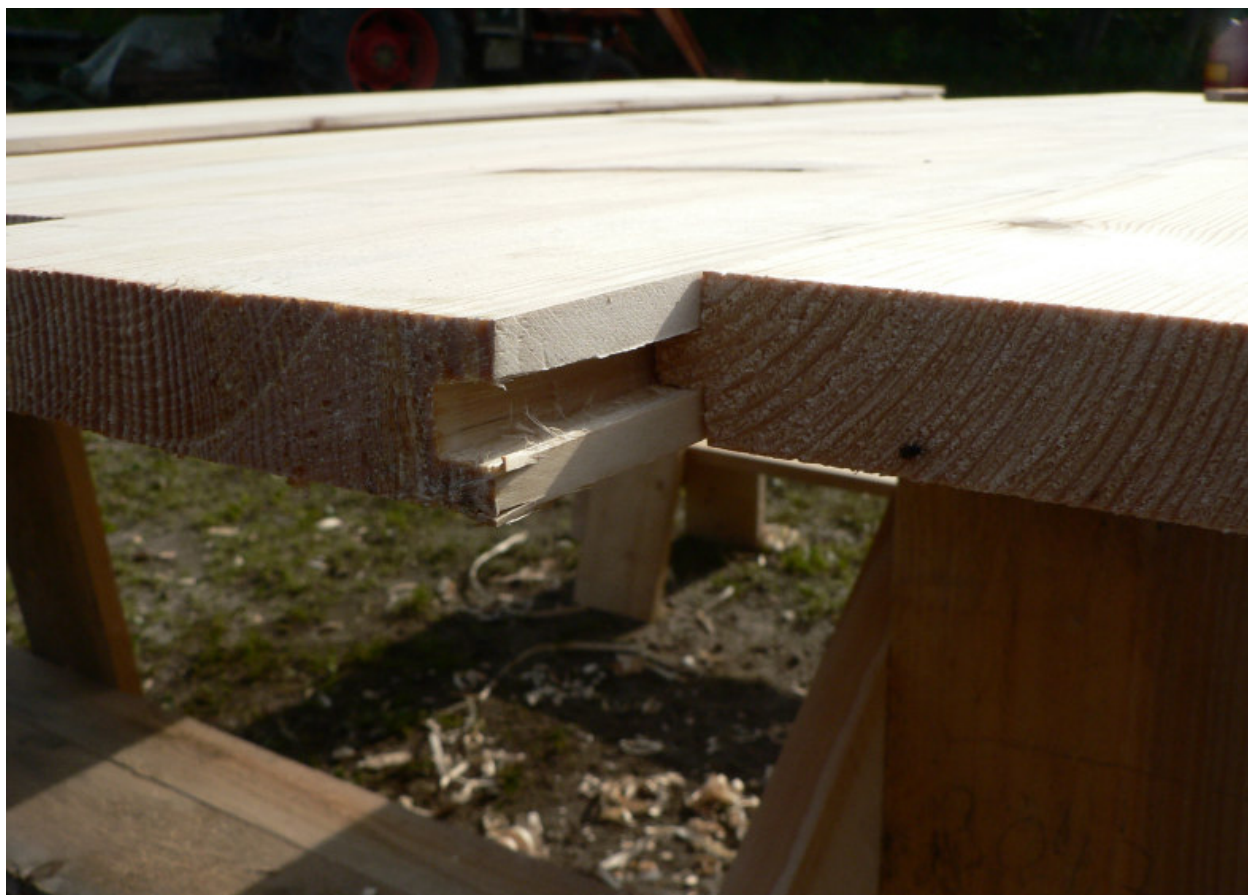
*Erik Bergholtz fotograferar Fred Lagnemar när han hyvlar fjäder till den lucka som ska snickras. Dörrbräderna tas fram på samma sätt.*

*Nedan: Not och fjäder. Foto Erik Bergholtz.*

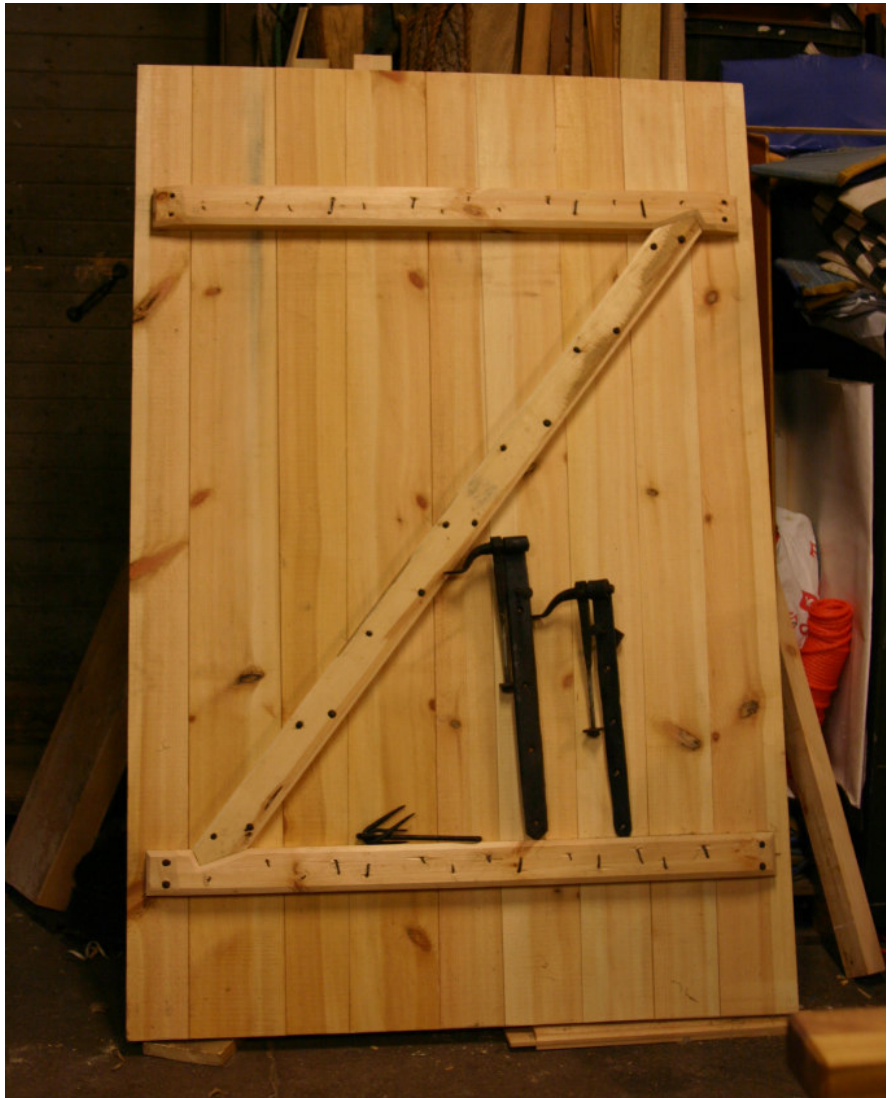
*Dörren som ska sitta i den karm som föregående sida visar är klar. Dörren saknades helt så att den vänstra dörren i samma fasad har använts som mall.*

*Beslagen kommer från ett svinhus på granngåden - Nygården. De har gjorts i ordning och linoljebränts. Man kan anta att de är tillverkade i smedjan som ligger mitt emot ångsågen, alltså i samma smedja som de övriga beslagen i byggnaden, även de nytillverkade till fönstren.*

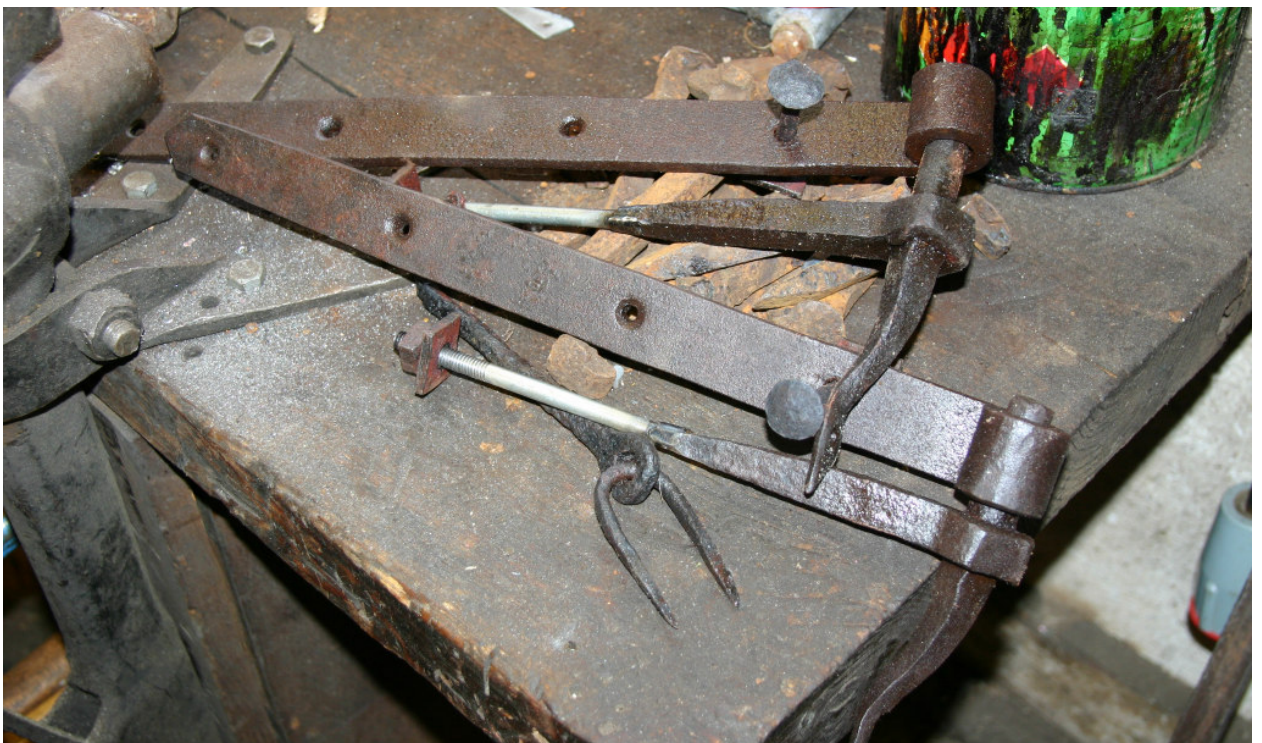
*Haspen ska på plats på luckan. Foto Erik Bergholtz.*

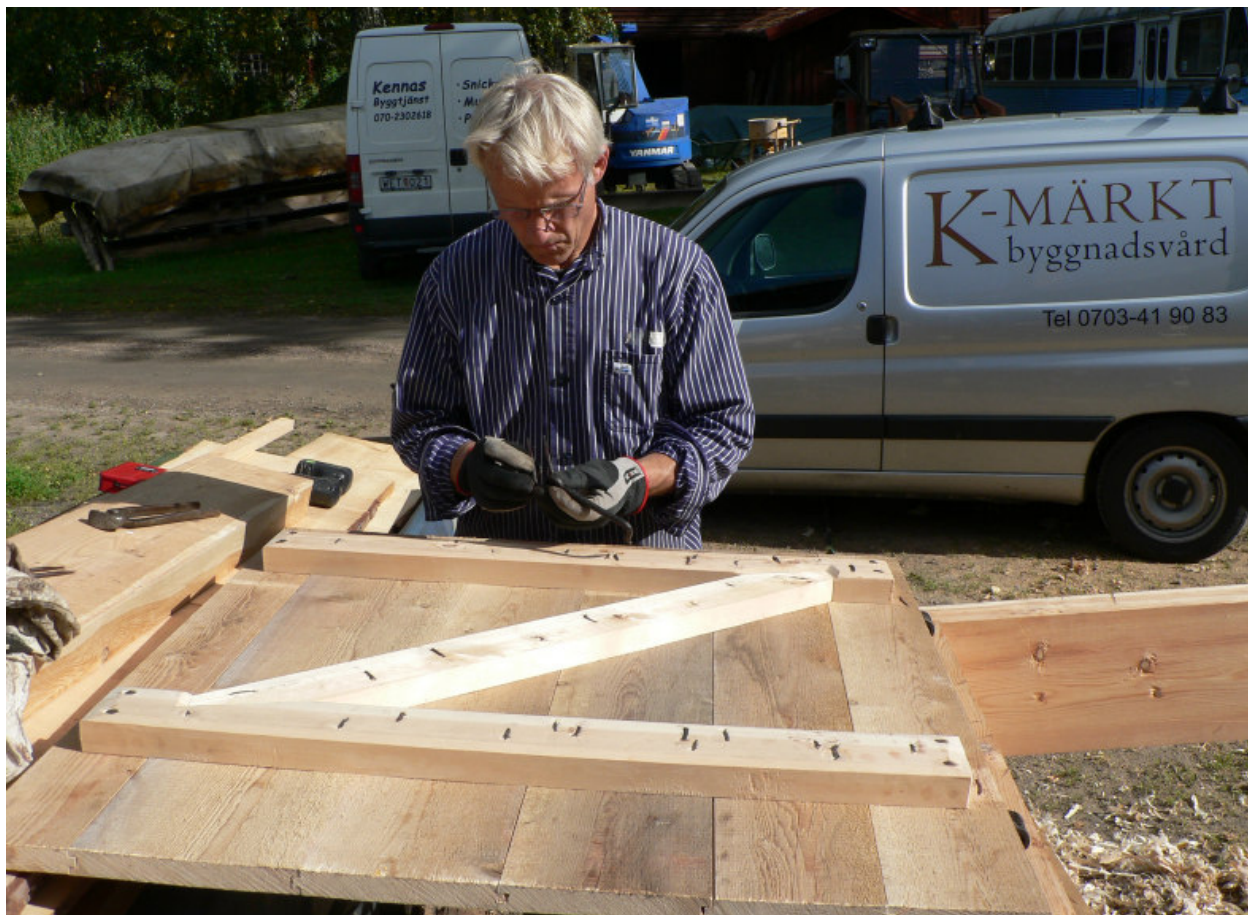
*Tillhöger en detalj av karmen till luckan. Foto Erik Bergholtz.*

*Bilden nedan visar karm och lucka klara för montering och uppsättning. Foto Fred Lagnemar.*

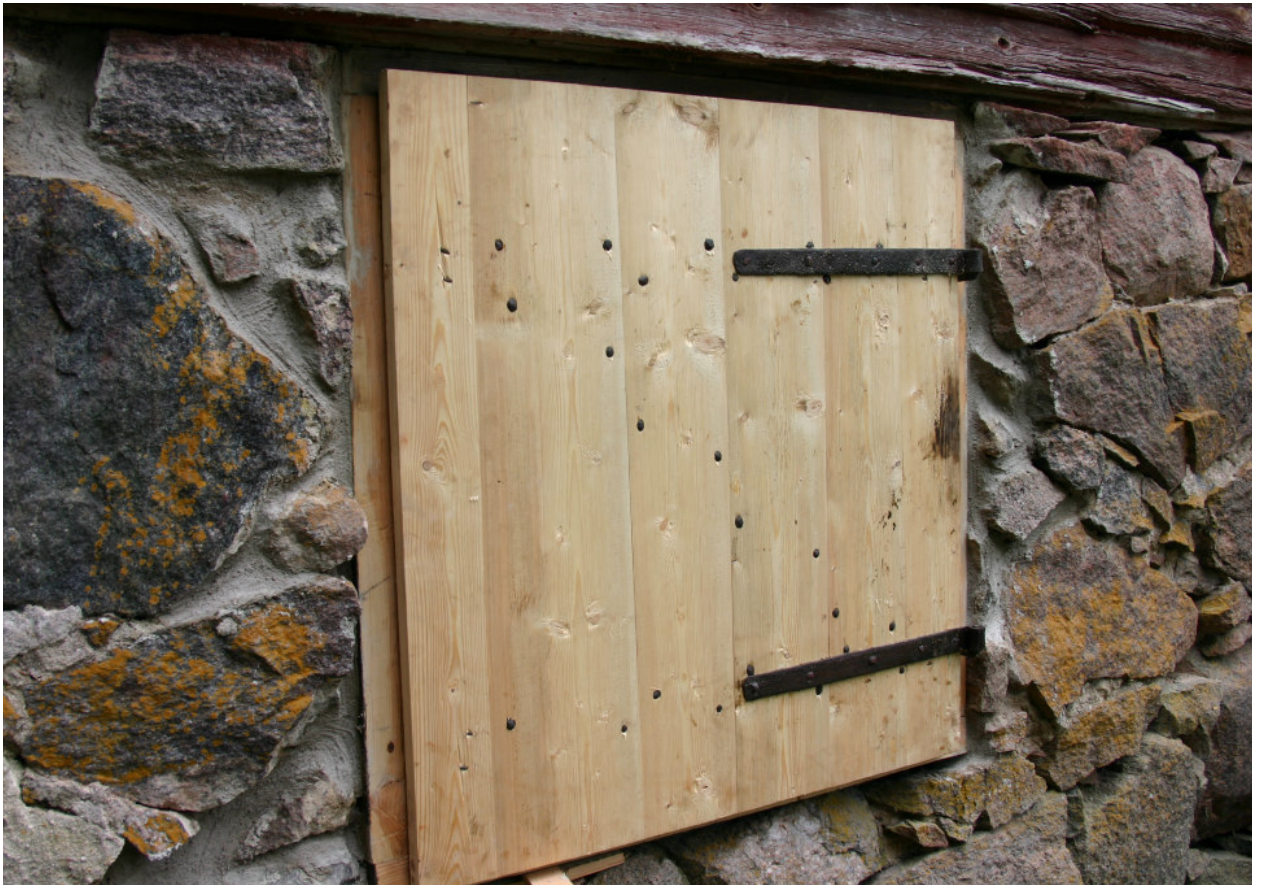
*Luckans in- och utsida. Karmen har också kompletterats, endast överstycket gick att återanvända (se föregående bild). Den gamla luckan har använts som mall och beslagen har flyttas över från den gamla. Smidda spiken fäster brädorna vid nar och tvärslä.*

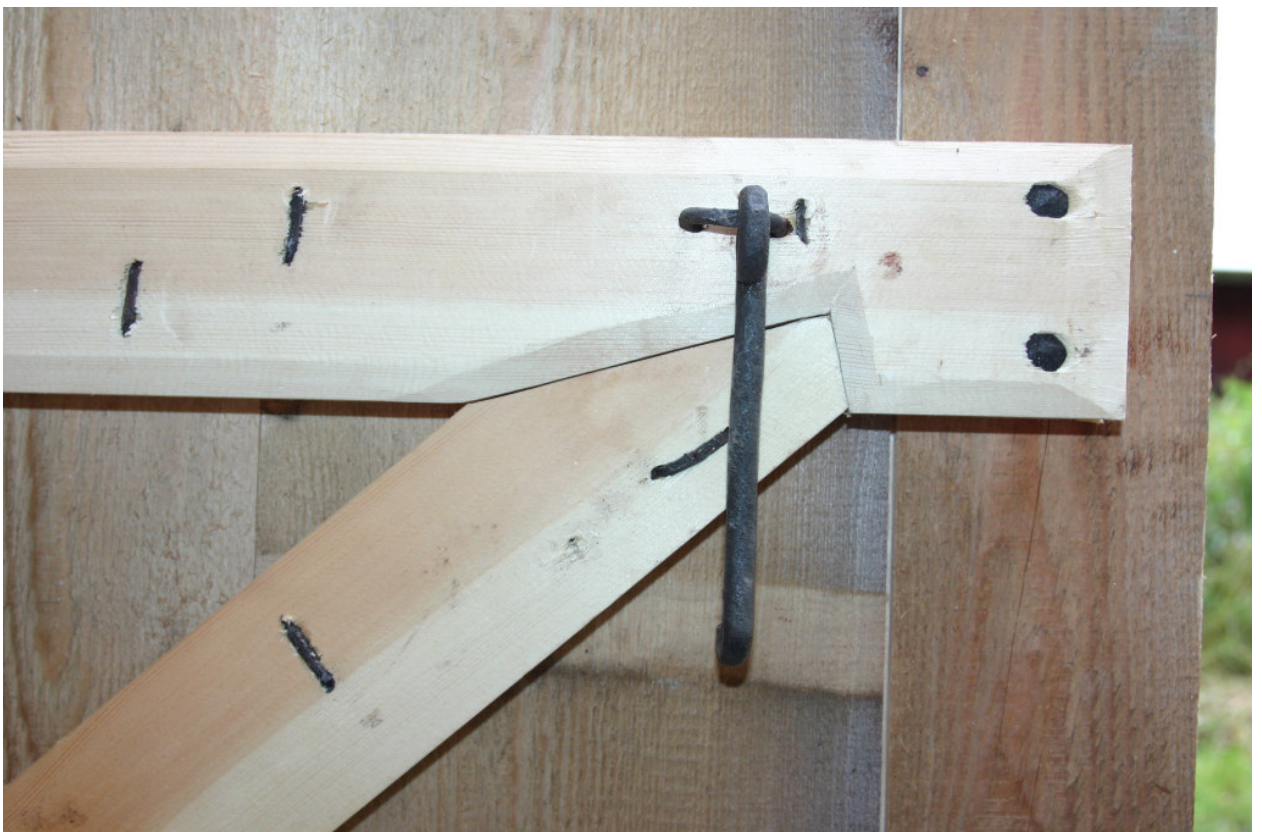
*Detalj av luckans insida. Det fina arbetet med nar och tvärsläns hopfogning.*

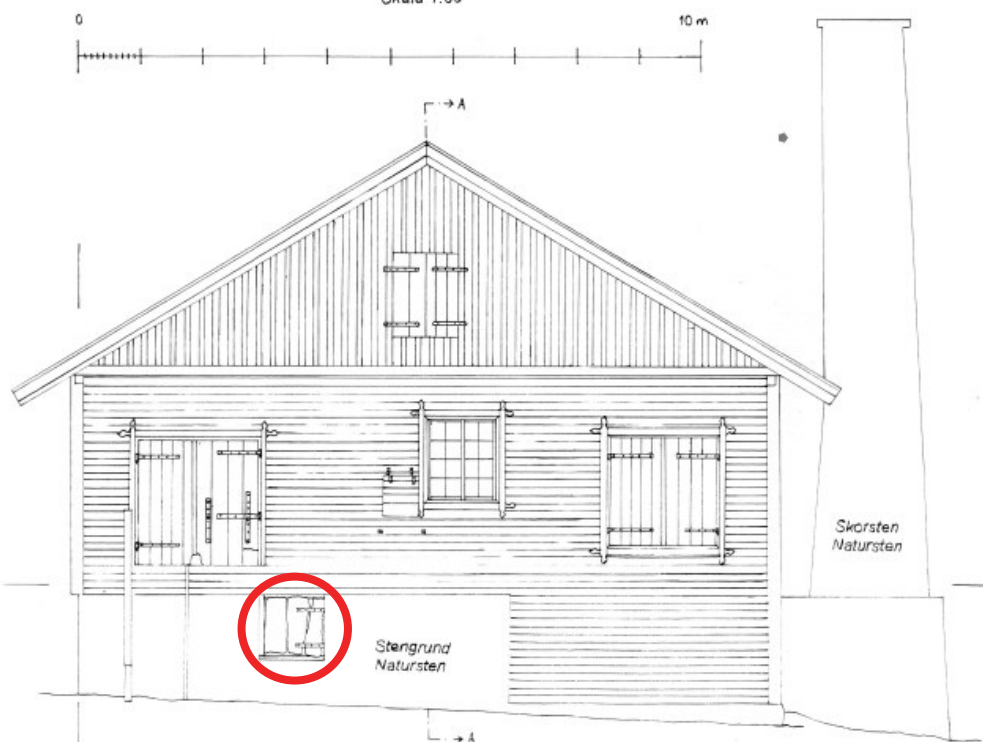
ÅNGSÅG  
GAMMELGÅRDEN, ÖSTERÅRG, GÖTENE  
VÄSTRA GÖTALAND  
FASAD MOT ÖSTER  
Skala 1:50

Röd markering = träarbeten och fönsterrenovering 2010
