*Gamlegården. Österängs ångsåg/ångkvarn, 18/5–2022.*

# ***Österängs Ångsåg Varan 2:29***

*Beskrivning och åtgärdsrapport*

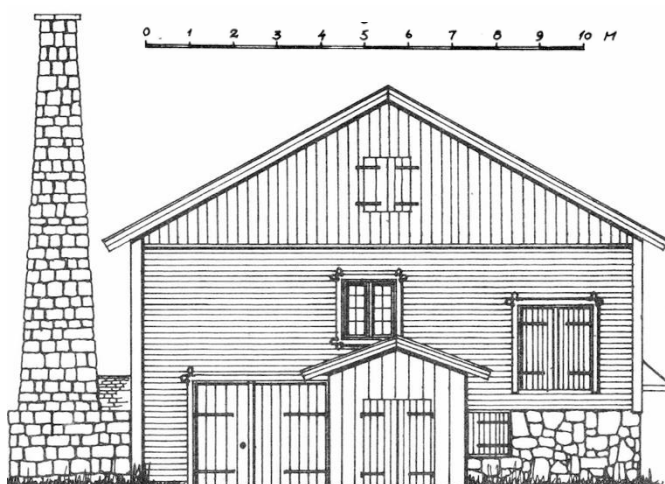
Fasad A- gavelfasad mot väst. Inventeringsritning utförda av Bengt Spade 1978

Huvudingången i väst är i huvudsak i gott skick.

Marknivån är sedan tidigare justerad så att marknivån inte ska påverka byggnaden (Samtal med Erik Bergholtz 17/5–22) men vegetation kryper upp mot stengrund, trästommen samt träfasaden på sina ställen. Vegetationen mot trädelarna bör underhållas och klippas, detta underhåll rekommenderas ca 1 gång per månad under vår, sommar och höstmånaderna för att minimera onödigt slitage på träfasaden i marknivå. De nedre delarna av träfasaden är slitna och naggade i kanten, det har sannolika orsakats av tidens slitage samt att marknivån tidigare legat an mot fasaden men furan håller god kvalitet och kräver inga åtgärder.

Förvandringspanelen, den okantade locklistpanelen i gavelfröstena, knutbrädorna samt vindskivorna är i gott skick. Fönstret, fönsterfodren samt dörrfoder är i god materiell kvalitet men färgen har börjat krita på fodren och fönsterna är täckta av färgflagor.

Rekommenderat underhåll på dessa delar är att skrapa dem under infravärme och ytbehandla/måla med linoljefärg för att förlänga livet på dessa delar.

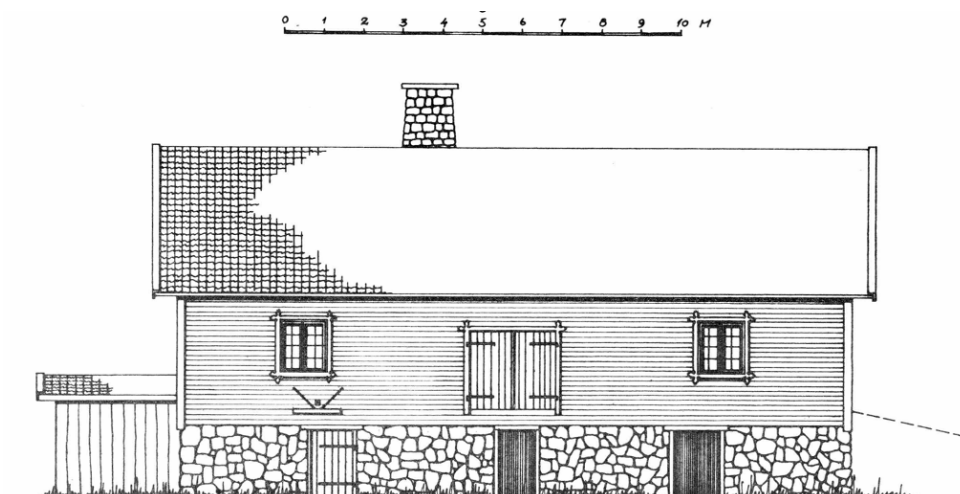
*Fasad B- fasad mot söder. Inventeringsritning utförda av Bengt Spade 1978.*

Den södra fasaden sticker ut från den övriga byggnaden som mycket solutsatt, bilden ovan visar på tydliga skillnader i nyansen som orsakats av söderläget. Det har tidigare bidragit till skadad förvandringspanel som bytts ut och lagats. Dessa senare tillskott i fasaden syns tydligt som nymålade eller trärena delar i fasaden. Den övriga panelen samt knutbrädorna är åldrande men i gott skick och av god kvalitet men för att gynna fasaden och bibehålla en slitstark äldre byggnad rekommenderas att slammåla om hela den södra fasaden som yttreskydd mot solen.

Grunden är utan anmärkningar. Det förekommer lite vegetation i marknivå men stengrunden är betydligt mer tålig än trädelarna på fasad A men vegetationen rekommenderas ändå röjas undan som underhåll för att undvika framtida komplikationer, speciellt i angränsning till dörrarna i bottenplan. Underhållet rekommenderas ca 1 gång i månaden under vår, sommar och höstmånaderna. De tre dörrarna i bottenplan benämns 1, 2 och 3 från vänster till höger. Samtliga är i gott skick och 3 och 2 har renoverats i den ordningen men i samband med övrig tjärning rekommenderas även dessa att tjäras in speciellt i åtanke på söderläget men prioriteras i ordningen 1, 3 och sedan 2.

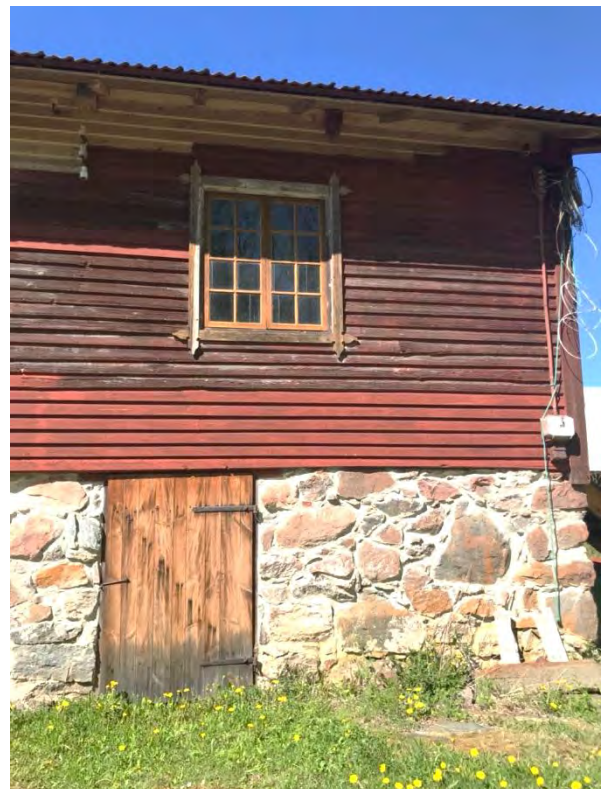
Fortsättning av den södra fasadens fönster och dörr. (17/5 - 22)

Elen runt byggnaden är avhängd från sina fästen sedan tidigare renoveringar men bör efter åtgärder åter placeras på sin ursprungliga plats. Taket är tidigare åtgärdat och i gott skick, påväxt finns synlig som orsakats av tid, väder och vind men kräver ingen åtgärd.

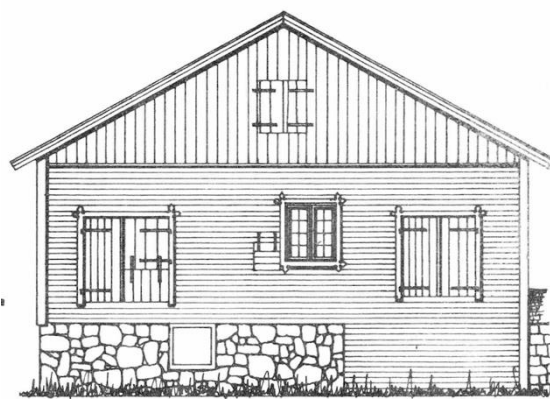
Fasad C- gavlefasad mot väst. Inventeringsritning utförda av Bengt Spade 1978

Den första porten till vänster i bild är sliten i nederkant samt har en avbruten del på det högra portbladet nere i det högra hörnet, detta är slitage som sannolikt orsakats av frekvent användning av porten som ut eller inlastnings port av material. Kvalitén på porten samt dess material är i övrigt i god kvalitet och kräver ingen åtgärd, slitaget vitnar om byggnadens historia.

Fönstret är i god materiell kvalitet men färgen

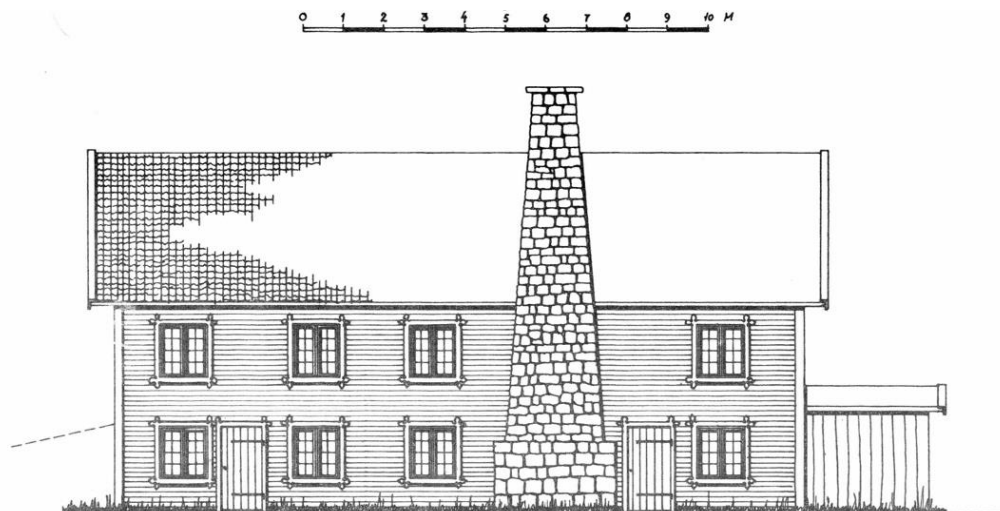
*Fasad D- fasad mot väst. Inventeringsritning utförda av Bengt Spade 1978*

Den norra fasaden är angränsande mot den intilliggande dammen där marken är mer ojämn och där vegetationen har större växtrum. Det har orsakat påväxt av grön- och svartalger på fasadens olika delar. För att den fuktiga miljön kring dammen och vegetationen inte ska ge framtida negativ inverka på byggnaden bör vegetationen och sly röjas undan från bygganden fram till dammen och sedan underhållas regelbundet året om. Kontinuerlig tillsyn rekommenderas. Grunden har lite påväxt men är i övrigt utan anmärkningar.

Den vänstra knutbrädan i fasaden är rötskadad från grunden och uppåt i ca 900 mm (se bild nedan). Detta har sannolikt orsakats av väta och fukt som letat sig in i ändträt och transporterats uppåt. Den åtgärdas genom att avlägsna den rötskadade biten och längdskarva på en ny bit i samma dimension 210 x 70 mm med längden 1500 mm. Urtag görs för panelen i förvandring. Det övre delen av knutbrädan är i god kvalité och bör inte bytas. Materialet till skarven bör vara ram sågad kärnfura som handhyvlas på plats. Materialet bör med fördel beställas från en lokal såg i Västra Götaland där kärnsidan vänds utåt. Lagningen monteras med samma återanvända smidda spik som rätas ut och hädas i linolja innan infästning.

Påväxten av grön- och svartalger bör åtgärdas genom att tvätta rent fasaden med högtryck och borsta den samt måla alla fasaddelar. Genom att öka mängden järnvitriol och kopparsulfat i slamfärgen kan man förebygga algpåväxt.
